# APUNTES SOBRE LAS OBRAS DE REHABILITACION DEL COLEGIO DE LA COMPAÑÍA DE JESUS

LA ANTIGUA GUATEMALA 1992-2007

AGENCIA ESPAÑOLA DE COOPERACION INTERNACIONAL  
PARA EL DESARROLLO, GUATEMALA

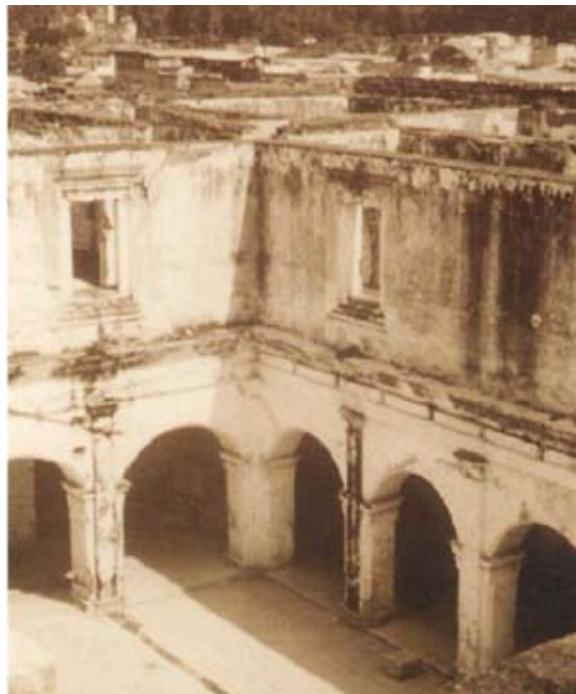
Las grietas que presentaba el edificio tanto en las bóvedas como en sus muros eran muy pocas, conservando la mayoría de sus repellos y acabados. El muro oriental en la planta alta presentaba un faltante considerable. Las ventanas de la planta baja fueron convertidas en puertas durante la ocupación del mercado. En este período cada uno de los locales comerciales tenía una ventana y estaban pintados de diferentes colores para diferenciarse.

Las causas naturales son las que han provocado daños en este edificio, sobre todo los sismos que han agrietado los muros y bóvedas.

*Claustro nororiental luego del terremoto de 1976*

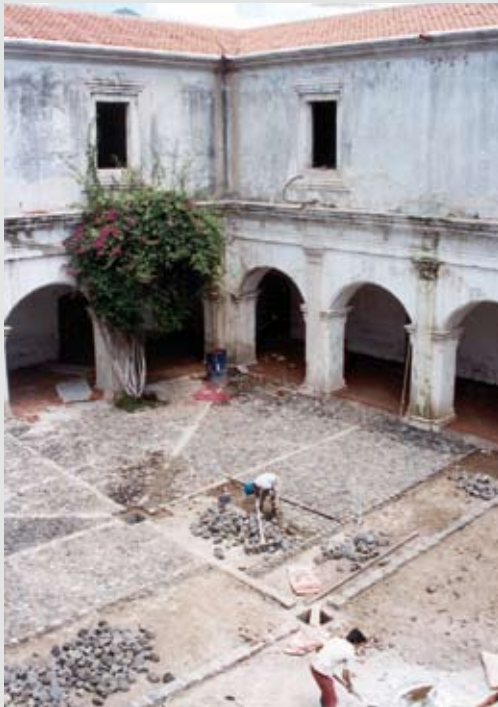
*Proceso de restauración del claustro nororiental, 1992-1994*

Las grietas de muros y bóvedas fueron consolidadas, unas a base de inyecciones y otras con reposición de material e inyección. Se completó el área faltante del muro oriente en el segundo nivel, utilizando el mismo sistema constructivo de hiladas de piedra y ladrillo unidos con mezcla. Se rehicieron las ventanas convertidas en puertas. Además se construyó en la cabeza de los muros una solera de coronación o viga que amarra a todos los muros horizontalmente, y donde se apoyan sobre pines las armaduras de las cubiertas y los tendales de los corredores.

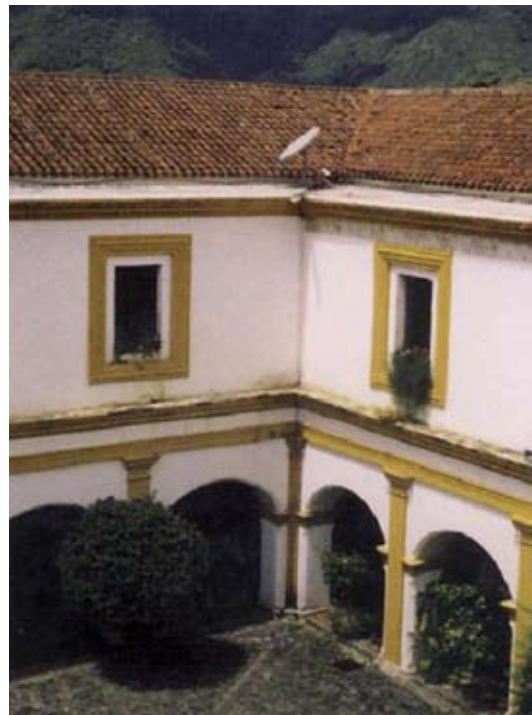
*Claustro nororiental después de su restauración, 1994*

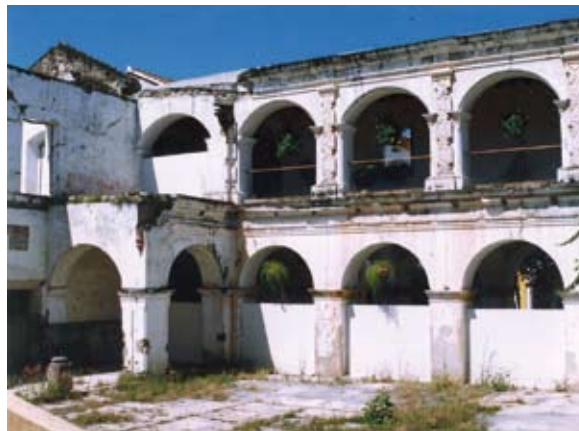
El terremoto del 4 de febrero de 1976 produjo fisuras, grietas y cuarteaduras en los muros y las bóvedas del entrepiso. Los muros del sector oriental presentaban grietas en forma de parábola. Los entrepisos y techos de madera estaban dañados pero permanecían en su lugar. Considerando que en estas condiciones el edificio podía colapsar, las autoridades ordenaron el retiro del entrepiso de madera, los techos de los ambientes y corredores y la demolición parcial de los muros. Se dejó únicamente el techo del área de la esquina surponiente cuya cubierta es un entramado de piezas que conforman los cordones superiores e inferiores de las armaduras, que no tenían la estabilidad estructural deseable en un entrepiso de madera, formado por tabloncillos, tendales y columnas dañadas por los xilófagos.

El área de servicio tenía una galera adicional y servicios sanitarios, columnas y cubierta de madera y teja con piezas dañadas. Se encontraron filtraciones de agua en el techo, grietas en la bóveda y chimeneas de la cocina con suciedad acumulada. Los muros estaban pintados de diferentes colores. El patio era de tierra. Los pisos del corredor eran de barro cocido y cemento conservándose las orillas de los corredores de piedra tallada.

*Estado del claustro suroriental, 1998*

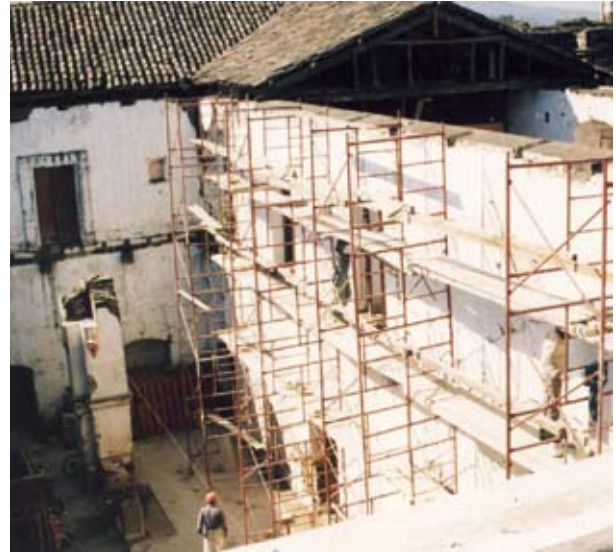
Fueron demolidos dos muros en el lado oriente en el segundo nivel. El edificio quedó expuesto a la intemperie. A pesar de que se protegen las cabezas de los muros y el entrepiso con una capa de mezlón, la lluvia provoca pudrición de la madera, desprendimiento de repellos y humedades. Proliferaban la microflora, los hongos y la vegetación mayor.

*Labores de restauración en el claustro suroriental, 1998*

Tanto en la planta baja como en la alta se consolidaron los muros con inyecciones en grietas y reposición de materiales e inyección en cuarteaduras.

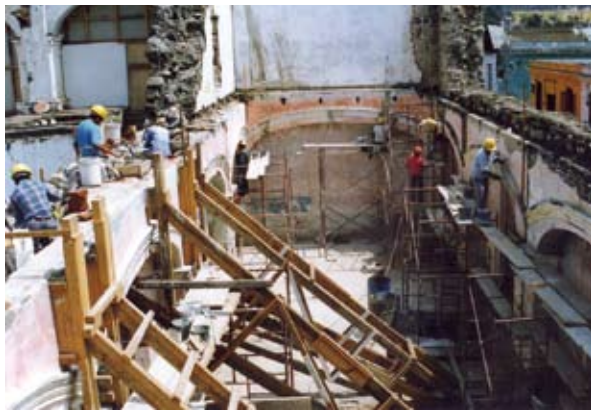
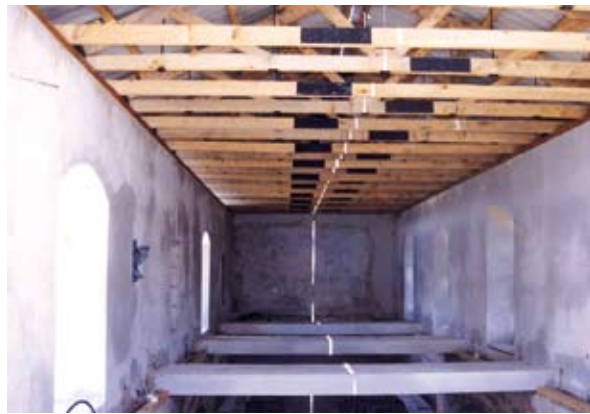
Después de varios estudios realizados en la esquina surponiente, donde el entrepiso de madera formado por tabones, tendales y vigas madre presentaba daños ocasionados por xilófagos, se tomó la decisión de cambiar las piezas muy dañadas, dejando la mayoría de tendales a los que se les aplicó un tratamiento a base de comejenol para eliminar bichos. Se conservaron las columnas y vigas de madera, sobre bases de piedra, que soportan los tendales del entrepiso.

*Labores de restauración del claustro suroriental, 1998-2002*

En las bóvedas se consolidaron las grietas y cuarteaduras a base de inyecciones y/o reposición del material. En algunos casos, como en el sector poniente, se reforzaron las bóvedas con vigas perimetrales y transversales de concreto armado porque su nivel de daño así lo ameritaba. En estas bóvedas se descubrió que en los muros laterales se encontraban los vestigios de otras bóvedas anteriores a las actuales que también son antiguas. Según estos hallazgos eran cuatro bóvedas más angostas y peraltadas pero que fueron sustituidas después de 1717 por otras dos, más anchas

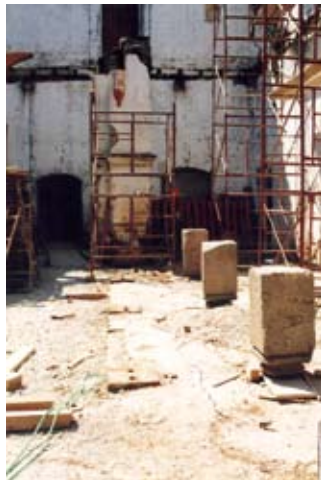
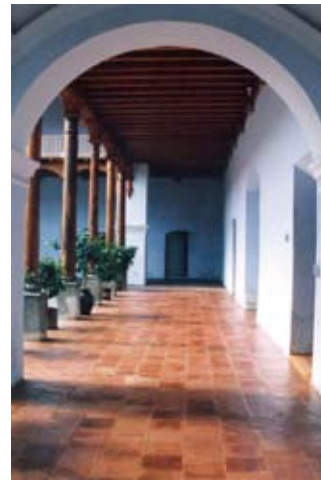
Después del terremoto de 1976 todos los elementos del entrepiso y techo como columnas, vigas madre, tendales, tablones, tablas y barandas estaban en sus lugares. Sin embargo, fueron retirados por considerarse que representan un gran peligro y que podrían colapsar en cualquier momento. Muchas de estas piezas desaparecieron, quedando algunas columnas y capiteles. Se escogieron las piezas que mejor se habían conservado y se colocaron nuevamente en los corredores. Todas las piezas que faltaban se hicieron nuevamente usándose madera de ciprés curada con comejenol.

*Restauración del claustro suroriental, 1998-2002*

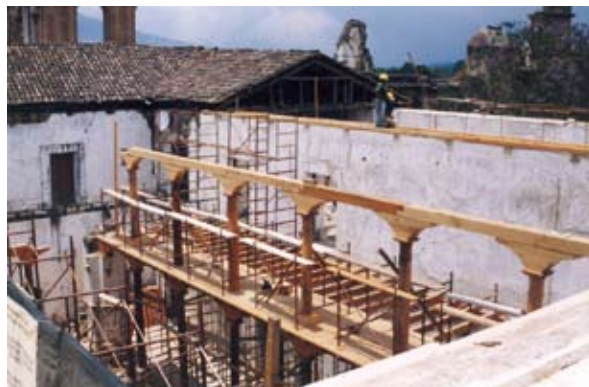
*Integración de cubiertas, claustro suroriental*

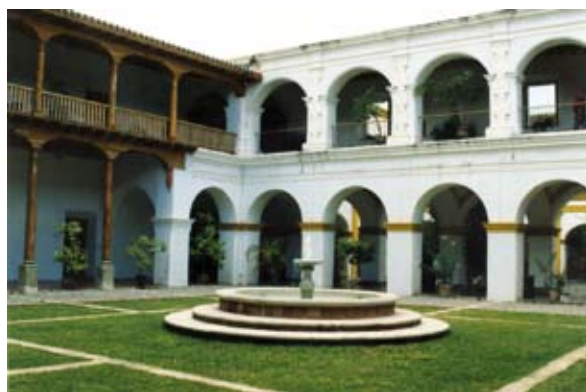
En la investigación arqueológica se encontró la base de la fuente, con un diámetro de 5 metros. Los drenajes antiguos fueron encontrados también, así como el nivel del patio a menos 50 cm, con baldosas de barro de 40 cm x 40 cm.

*Integración del patio, claustro suroriental, 1998-2002*

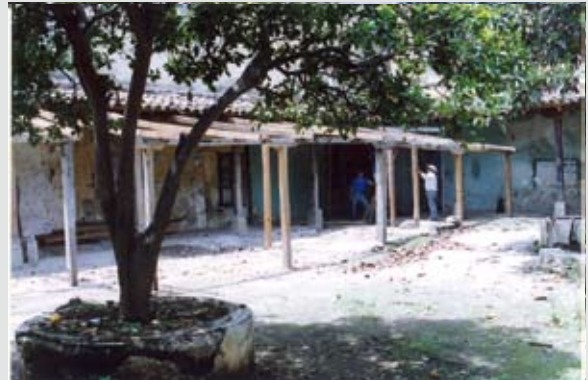
*Intervención en el área de servicio el claustro suroriental*

- Eliminación de agregados (galeras, pisos de cemento, etc)
- Liberación de vanos de puertas tapiados y ventana en la fachada
- Limpieza de las paredes, eliminación de pintura de aceite
- Retiro de la teja e impermeabilización de ésta a base de cal.
- Remoción de la madera dañada en el techo.
- Retiro provisional y luego colocación de todas las piezas del techo después de haber sido debidamente curadas.

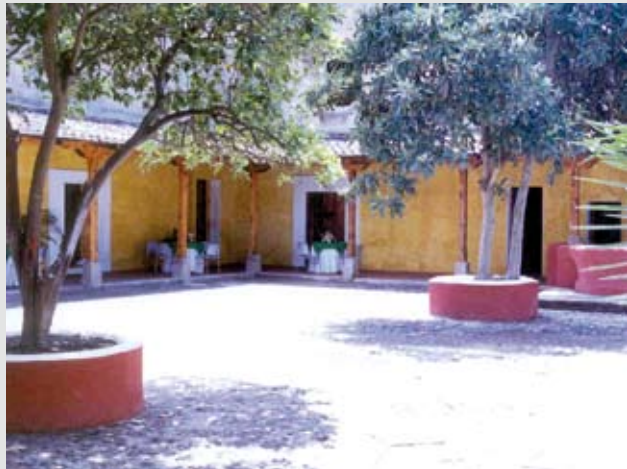
*Intervención en el área de servicio del claustro suroriental*

- Inyección en grietas de la bóvedas de la antecocina y cocina
- Completamiento de puertas y ventanas
- Completamiento de pisos de baldosas de barro
- Completamiento del empedrado en el patio
- Integración del color: rojo en la antecocina, blanco en la cocina y amarillo en corredores y fachadas
- Completamiento de acabados en pila y búcaro
- Instalación de agua potable y drenajes
- Instalación eléctrica

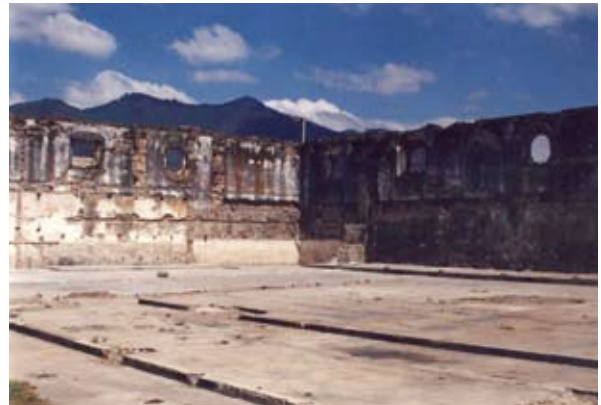
Los daños que presentaba el edificio al momento de su intervención eran enormes. Los muros interiores del primer y segundo nivel, incluyendo sus corredores, estaban demolidos. Como consecuencia de esto, el espacio se había convertido en un gran patio.

El agua penetró en los muros gracias a la falta de repellos y acabados, haciendo que las cuarteaduras, grietas y fisuras se abrieran más y proliferaran plantas y hongos. Poco a poco se fue perdiendo la consistencia de las mezclas que unen a los materiales como el ladrillo y las piedras. Los repellos y acabados que aun quedaban, se habían vuelto pulverulentos y en otros casos se encontraban bofos. La carencia de repellos, sobre todo en la parte inferior de las fachadas exteriores, las hacía vulnerables a la suciedad y provocaba que fueran usadas como servicios sanitarios con la consiguiente contaminación a nivel urbano.

*Estado en que se encontraba el claustro norponiente, 2003*

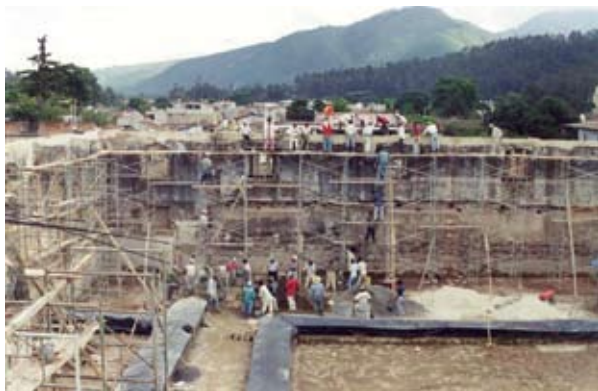
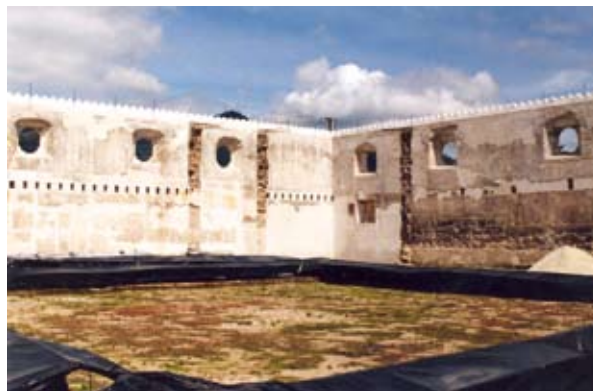
*Labores de restauración en el claustro norponiense, 2003-2005*

- Consolidación e integración de muros
- Consolidación e integración de repellos, acabados y adornos
- Integración del color
- Investigación arqueológica
- Integración de los espacios interiores de ambientes y corredores del claustro

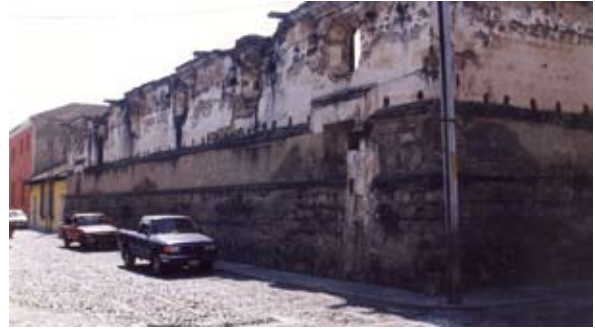
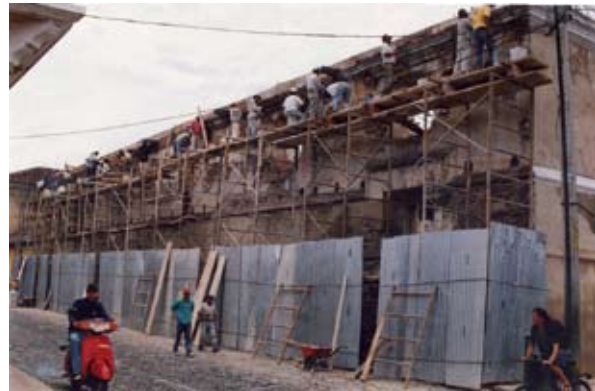
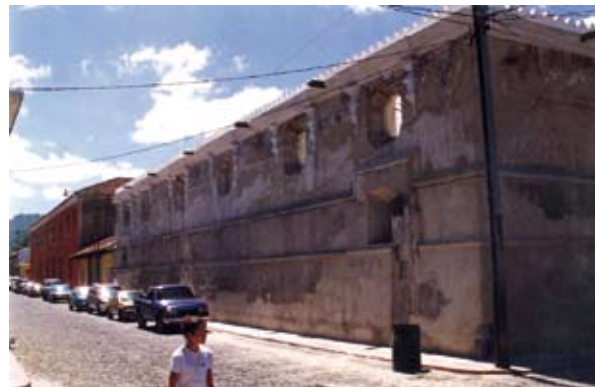
*Consolidación e integración de muros  
perimetrales, claustro norponiente, 2003-2005*

La cuarteaduras y grietas se consolidaron a través de inyecciones. Se integraron las áreas faltantes, devolviendo el valor estético e histórico del monumento. Uno de los apoyos documentales importantes para realizar esto fue una fotografía de 1973 en la que se ve el muro oriental completo. En 1976 parte del segundo nivel de éste colapsó por la acción del sismo de ese año. La intervención se hizo utilizando materiales contemporáneos y utilizando el flechamiento sobre los muros nuevos.

Conociendo las dimensiones y formas del vestigio del parapeto que remata las fachadas, se procedió a la investigación del mismo. También se utilizó el sistema de flechamiento para identificar la investigación.

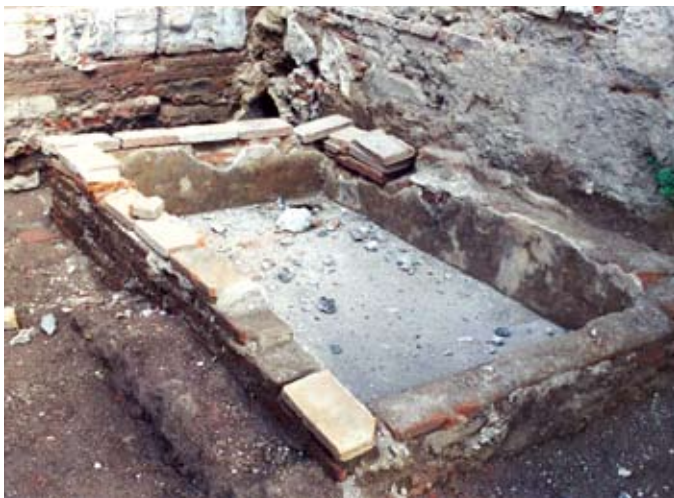
- Se localizó el nivel del piso original a menos 80 cm del piso de concreto actual.
- El ripio del relleno fue cuidadosamente revisado, los artefactos culturales encontrados en cada suboperación se colocaron en bolsas de plástico debidamente rotuladas, que fueron entregadas al CNPAG para su estudio.
- Se encontraron los vestigios de muros, puertas con sus derrames y sus pisos de barro cocido, así como el piso en algunos ambientes y corredores, la mayor parte de ellos en las orillas de los muros.
- Se hicieron varios pozos y calas que permitieron encontrar evidencias de muros. Se cavó por capas hasta llegar a los cimientos o suelos estériles de material cultural. En el extremo oriente del muro sur se localizó la continuación del cimiento a menos 45 cm del nivel del piso original.
- Se descubrió sólo una puerta original de acceso

*Investigación arqueológica en el claustro norponiente*

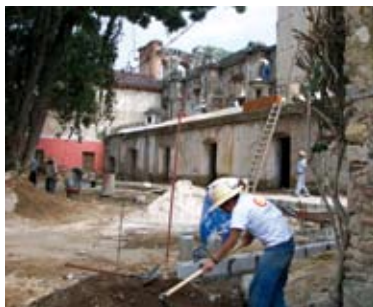
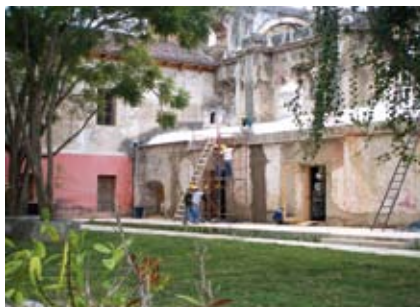
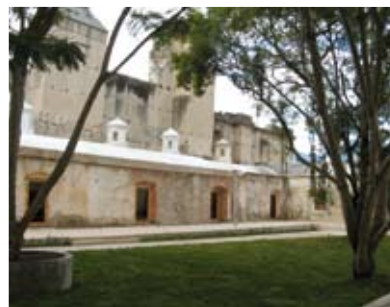
*Intervención en el Patio de la Huerta, 2005-2007*

- Fundición de losa de 8 cm con refuerzo de electro malla
- Colocación de las piedras y construcción de jardineras.
