INFORME FINAL DE EVALUACIÓN

Producto 6 Termo de Parceria 012/2013

Evaluación del proyecto “Cisternas Escolares” implementado en el marco del Programa Cisternas BRA-007

Julio 2014

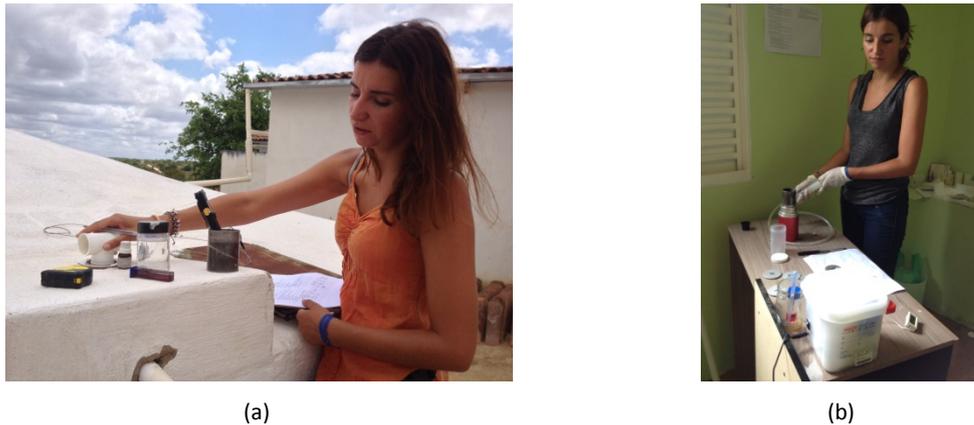
Por otro lado, la medición de los coliformes fecales requiere de más tiempo y necesita de red eléctrica, por lo que el equipo evaluador decidió instalar un mini-laboratorio en Santana de Ipanema, tal y como se puede ver en la Figura 6 (b).

Figura 6. Medición de: (a) -parámetros físico-químicos in-situ y (b)- coliformes fecales en mini laboratorio.

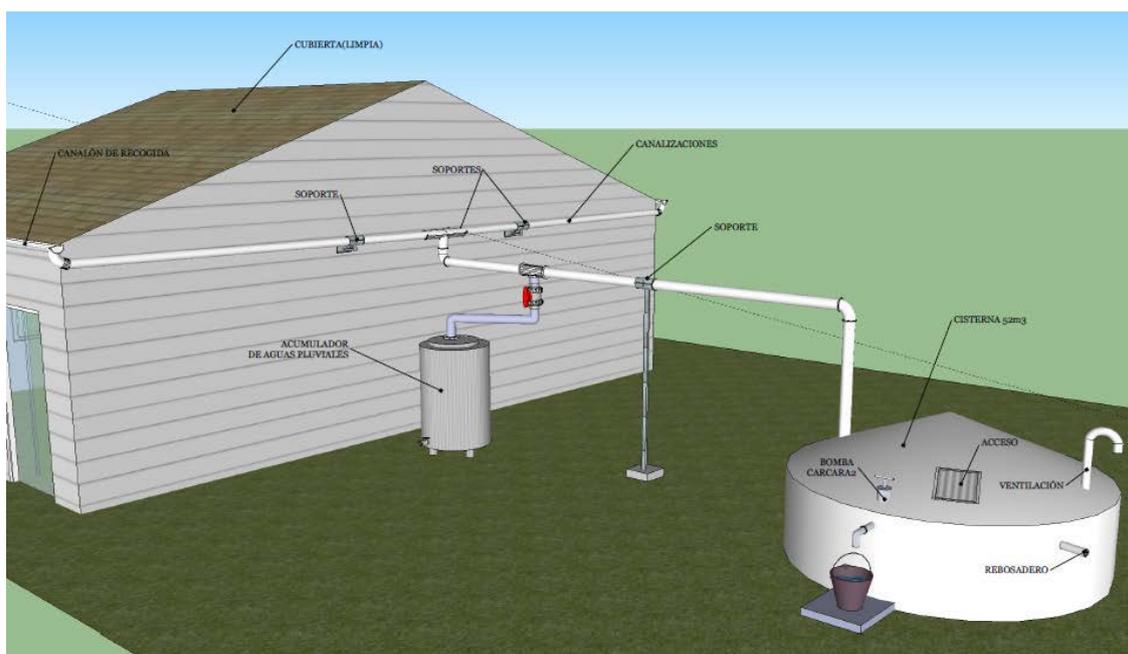
En primer lugar es importante entender en qué consiste la tecnología siendo implementada en las escuelas. En esencia el sistema consta de una canalización horizontal abierta, para la recogida del agua de lluvia captada en la cubierta, que es conducida mediante otras canalizaciones colectoras hasta el depósito de acumulación (una cisterna de 52 m³ de capacidad). Este depósito de acumulación está semienterrado y cerrado en su mayor parte a la atmósfera con una cubierta cónica que presenta varias vías de entrada: ventilación, rebosadero, bomba, boca de hombre para entrada (ver Figura 10). De este depósito el agua es extraída mediante una bomba manual y una vez extraída es transportada hasta los puntos de consumo como bebederos, baldes (con o sin desinfección), cocinas y baños.

Figura 10. Esquema general del sistema de captación de agua de lluvia.

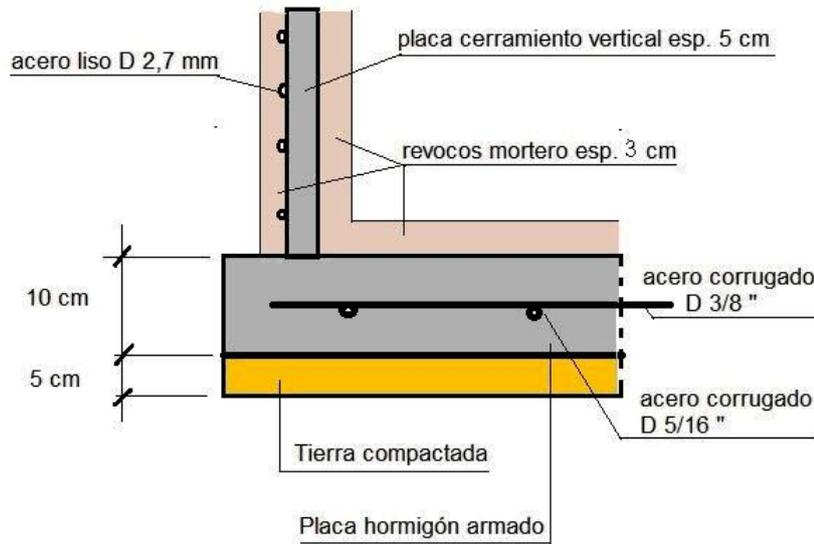
La losa de base, sobre la que se asienta el depósito cisterna, es de hormigón armado de 10 cm de espesor con solo una capa de armadura de acero corrugado dispuesta circular y radialmente, y se asienta sobre 5 cm de tierra compactada (ver Figura 11).

Figura 11. Detalle de la losa y arranque del muro de cerramiento lateral

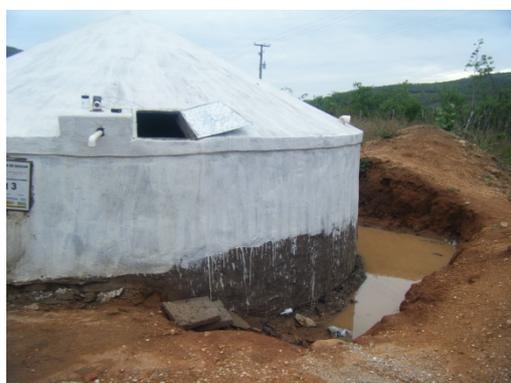
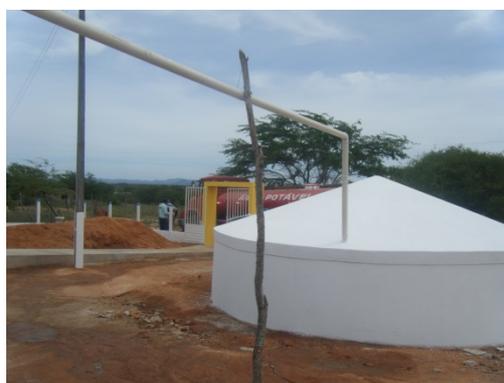
Uno de los problemas más llamativos, ha sido que al finalizar la construcción, se suele dejar sin recolocar y compactar la tierra de la excavación, llenándose, en algún caso, de agua con las lluvias (Figura 12 (a)).

(a) -18/12/2013

(b)-27/02/2014

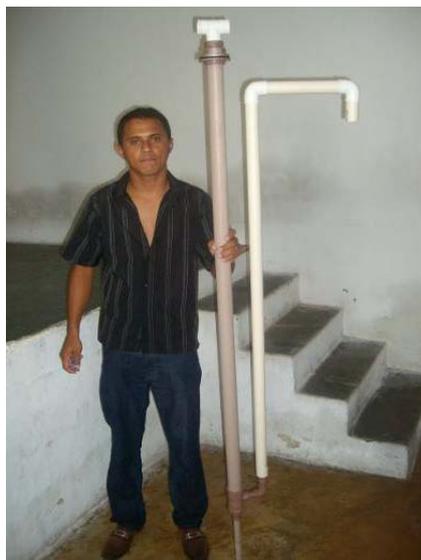
La tipología de bomba manual siendo instalada en las cisternas escolares es conocida por el nombre de Carcará II (también bomba de PVC y canicas). En esencia se trata de una ingeniosa bomba volumétrica de émbolo con dos válvulas antirretorno, utilizable para pequeñas profundidades, como es el caso de las cisternas escolares. Estas bombas son consideradas una tecnología social (al igual que las cisternas de placas) ya que gracias a su bajo coste y fácil construcción la población puede ser partícipe de su fabricación y reparación con herramientas sencillas (ver Figura 13).

Figura 13. Bomba de émbolo de PVC premontada

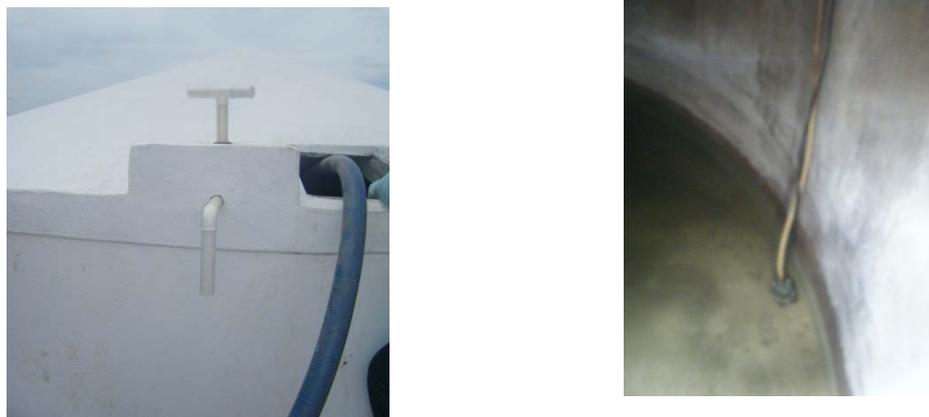
Un detalle interesante es que a alguna de las bombas se les acopló un tubo de PVC en la parte exterior Figura 14 (a), mejorando el direccionamiento del flujo de agua (no salpica).

Figura 14. Fotos: (a)- Bomba Carcará II con tubo de PVC añadido y (b)- Bomba eléctrica instalada en el interior de la cisterna.

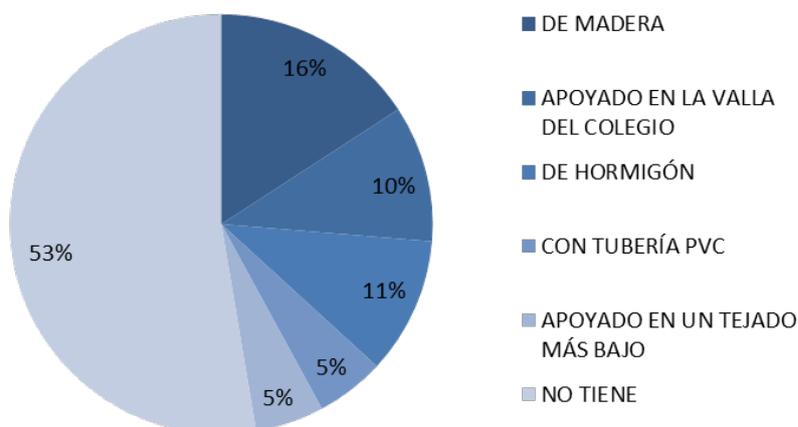
Gráfico 1. Tipología del soportado de la tubería horizontal

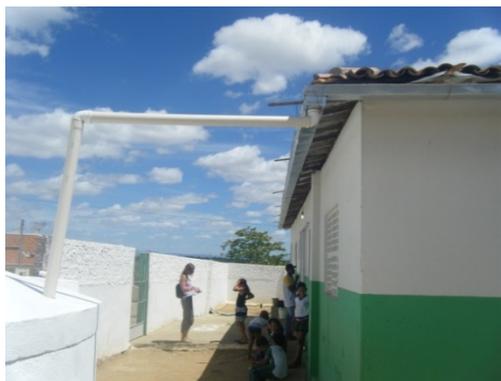
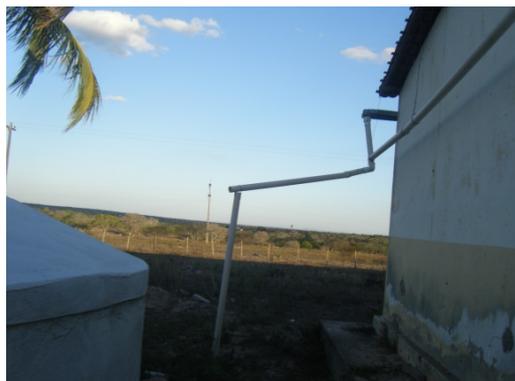
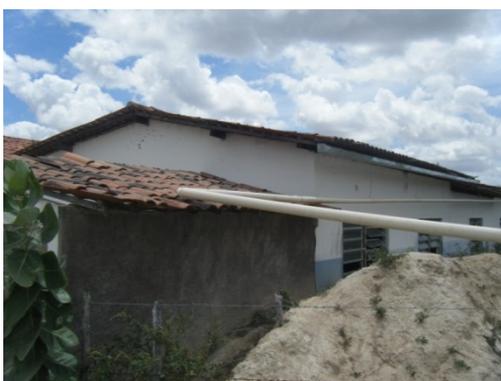
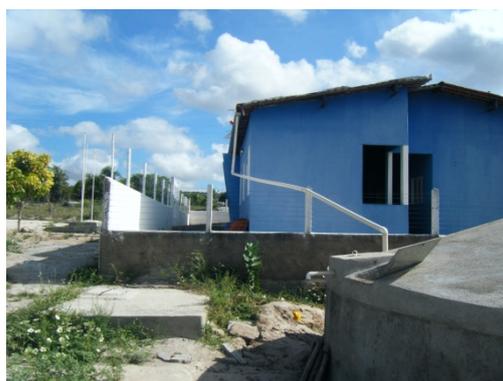
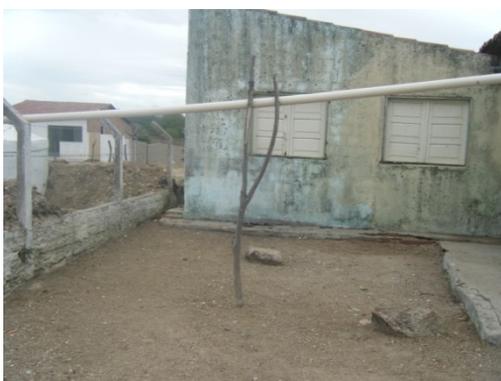
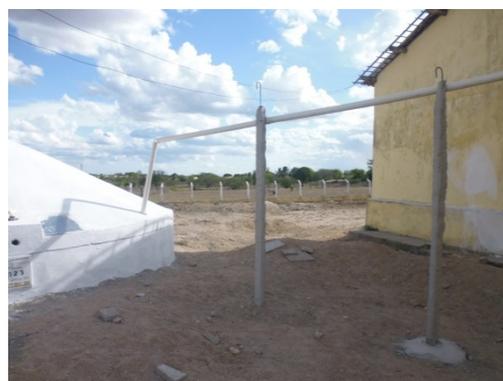
Los soportes de la tubería cubierta a cisterna presentan una tipología muy variada (Figura 15 y Tabla 18). Esta diversidad es debida a que los soportes de la tubería no están contemplados en el presupuesto del Proyecto, así en cada escuela atendiendo a su infraestructura o recursos, y a los *pedreiros* en cuestión, se construye el soporte que se estima más adecuado.

Figura 15. Fotos tipología de los soportes de las canalizaciones a cisterna; (a)-sin soporte, (b)-con tubería PVC, (c)-apoyado en tejado, (d)-apoyado en valla del colegio, (e) con palo de madera y (f)-con viguetas de hormigón armado (mismo molde que la cisterna).

Durante la fase del proyecto visitada, se observaron algunas patologías. En el periodo de monitoreo, 2 de los 9 soportes instalados no cumplieron su función: Uno de hormigón, que por su forma parece pertenecer a la valla de la escuela, cayó al día siguiente de ser instalado (Foto 15 del Anexo 9). Otro de ellos, en este caso de madera, fue perdiendo eficacia, de modo que, tras la lluvia, el terreno se asentó, siendo verdaderamente la tubería la que aguantaba el peso del soporte. Ello provocó que unos días después el soporte cayera y con él la tubería (ver secuencia Figura 16).

El equipo evaluador, como resultado del primer viaje de desplazamiento a terreno, insistió en la precariedad de los soportes, ayudando a CONDRI en el diseño y construcción de un soportado más adecuado. En respuesta a estas recomendaciones, se construyeron los soportes de la Figura 15 (f). Sin embargo, este soportado de hormigón armado, realizados con el mismo molde de las viguetas de la cubierta –medidas de 3,10x0,13*0,13 metros-, puede presentar debilidades debido a su elevada esbelteza, que afecta al comportamiento a pandeo.

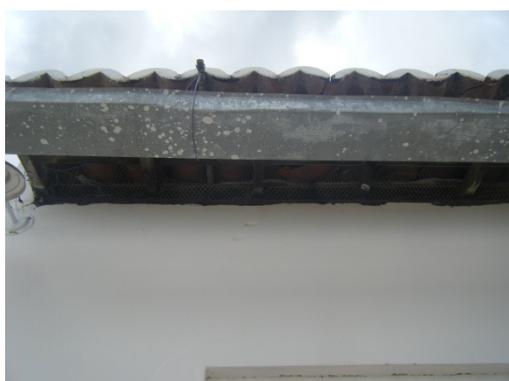
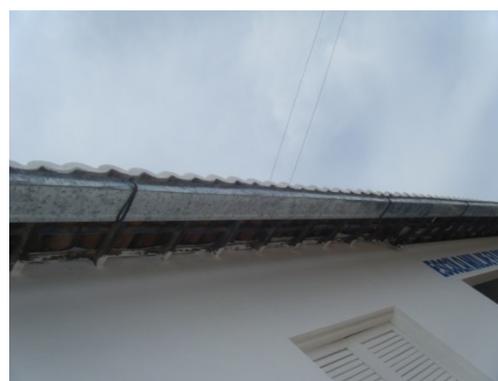
El soportado de las canalizaciones horizontales, canalones en forma rectangular, están sujetos normalmente con palos de madera y alambres entrelazados a la tubería (Figura 17 (a)). No se ha detectado ninguna incidencia en este soportado, ni siquiera cuando llegaron las lluvias. No obstante, como también se recomendó, este tipo de soportado podría mejorarse, con la inserción de soportes de acero, como él de la Figura 17 (b).

(a) 20/02/2014

(b) 27/02/2014

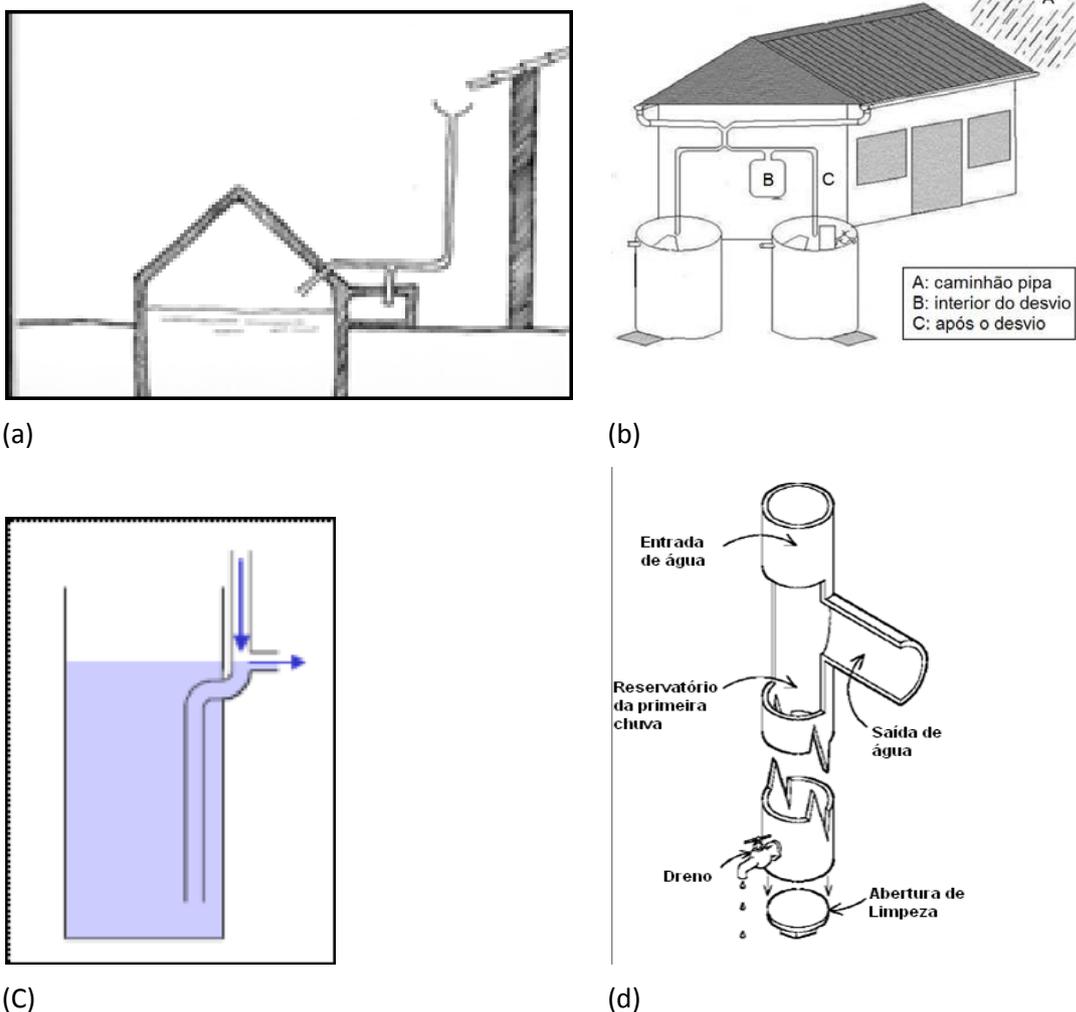
Estos dispositivos pueden ser manuales –simplemente retirando la conexión-, o automáticos, como los ejemplos que proponen varios autores y se esquematiza en la Figura 18. Estos son pequeños tanques para los cuales son desviadas automáticamente las primeras aguas de cada lluvia, mediante un T intercalado en la tubería. Según la mayoría de los autores este tanque debe estar diseñado por 1 litro cada m² de área de captación.

Figura 18. Dispositivos para la retirada de la primera agua propuesto por varios autores: (a)- (Neto, O descarte das primeiras águas e a qualidade da água, 2012); (b)- (Nóbrega, 2011); (c)- (Thomas, 2003); y (d)- (Texas Water Development Board, 2005).

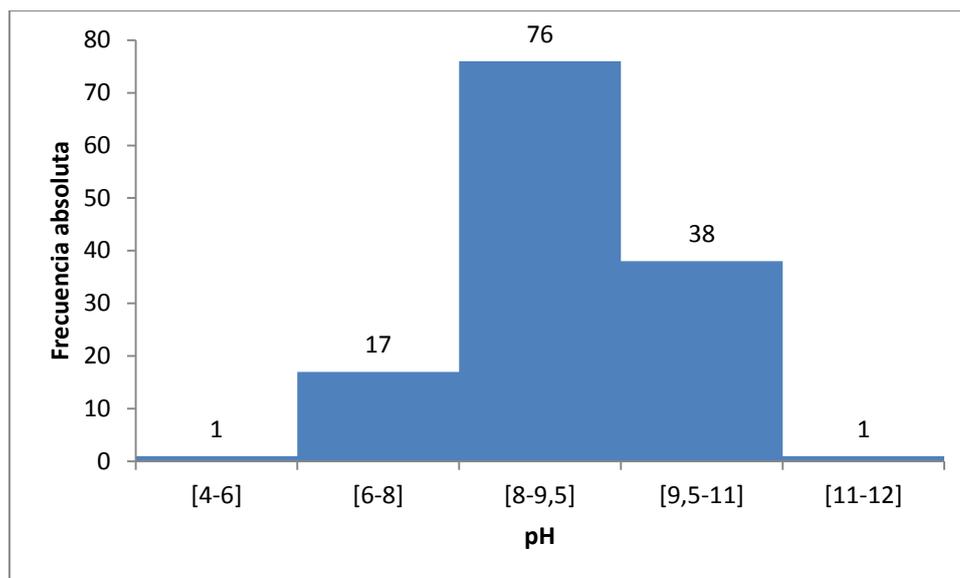
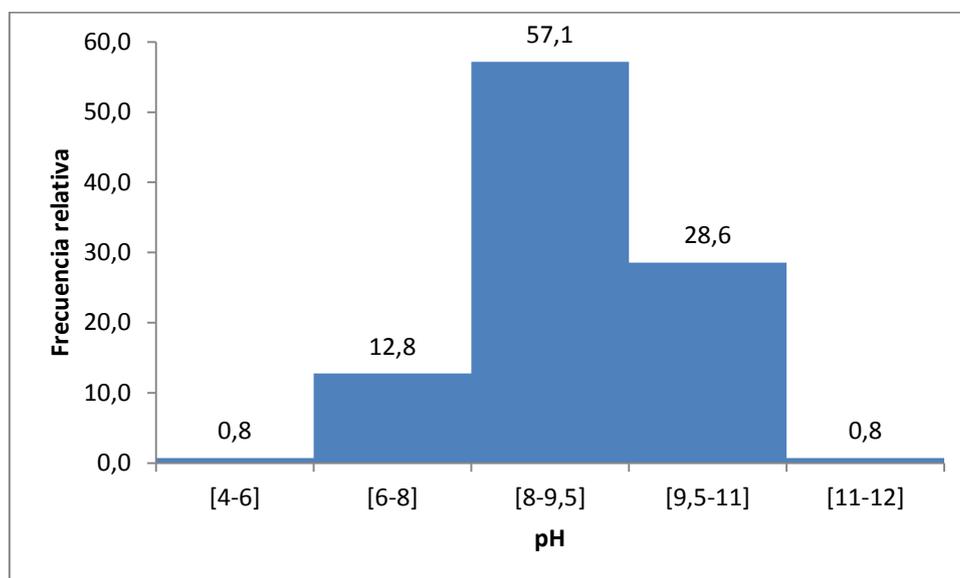
Como se puede ver en el Gráfico 6: El 70% de las muestras mostraron valores entre los recomendables [6 y 9,5], mientras hay 39 muestras (29%) con pH mayores de 9,5. Además, más del 85% de las muestras tienen un pH mayor de 8, tornando poco efectiva la cloración según la PORTARIA N°2.914/2011.

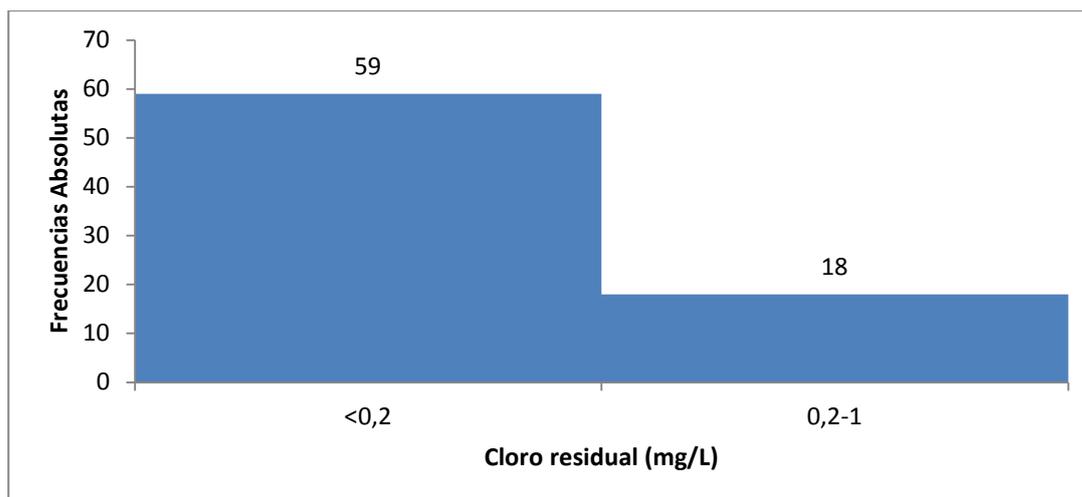
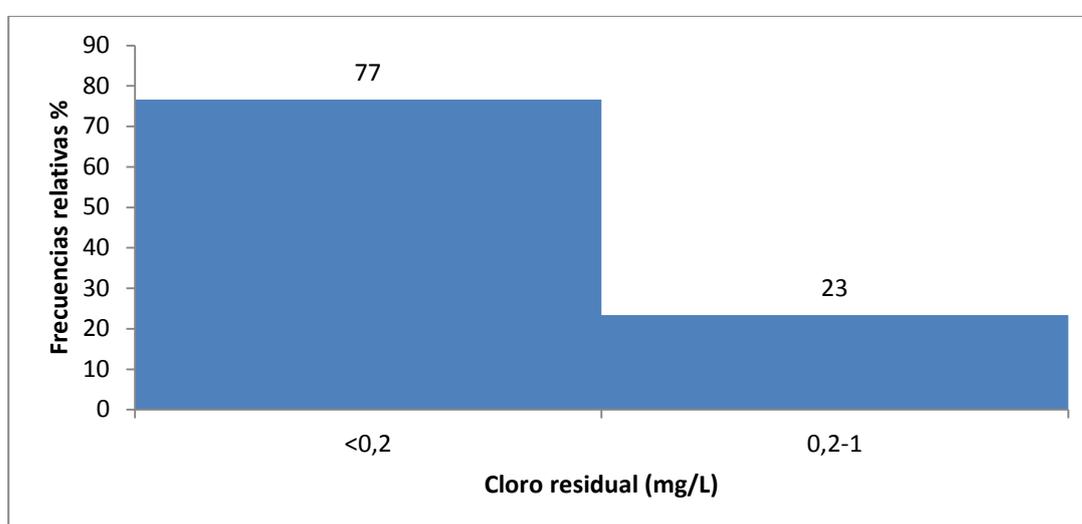
El 77% de las muestras de agua analizadas no contienen el cloro suficiente recomendado (0,2 mg/L (ver Gráfico 8). Este resultado negativo se debe a varias razones que pueden estar a su vez mezcladas entre sí. En primer lugar hay escuelas en las que no se hizo tratamiento por cloración (o bien porque no tenían cloro, o porque aun teniendo deciden no clorar). Por otro lado, puede suceder que el cloro de los camiones cisterna no haya sido el suficiente, pudiendo haberse evaporado o consumido. Finalmente, el pH en algunas cisternas es tan elevado (tal y como se presenta en este mismo apartado) que hace la cloración menos eficaz.

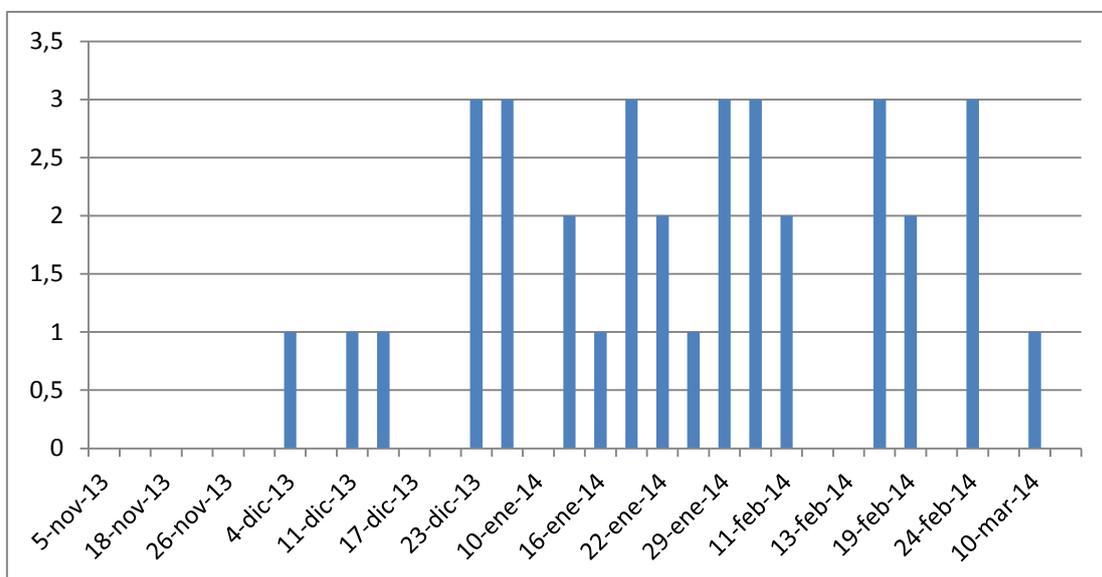
En la Gráfico 13 se muestra el número de bacterias con el tiempo de monitoreo. Si relacionamos además, el tiempo con las lluvias de este intervalo - que ocurrieron en los días 17 de diciembre 2013, 29 de enero, 6 de febrero y 17 de febrero del 2014- podemos observar una cierta relación causa- efecto entre las lluvias y la aparición de las bacterias; ya que los picos más altos se producen inmediatamente después de las lluvias.

Gráfico 13. Número de muestras con bacterias durante el periodo de muestreo (5 noviembre a 13 Marzo)

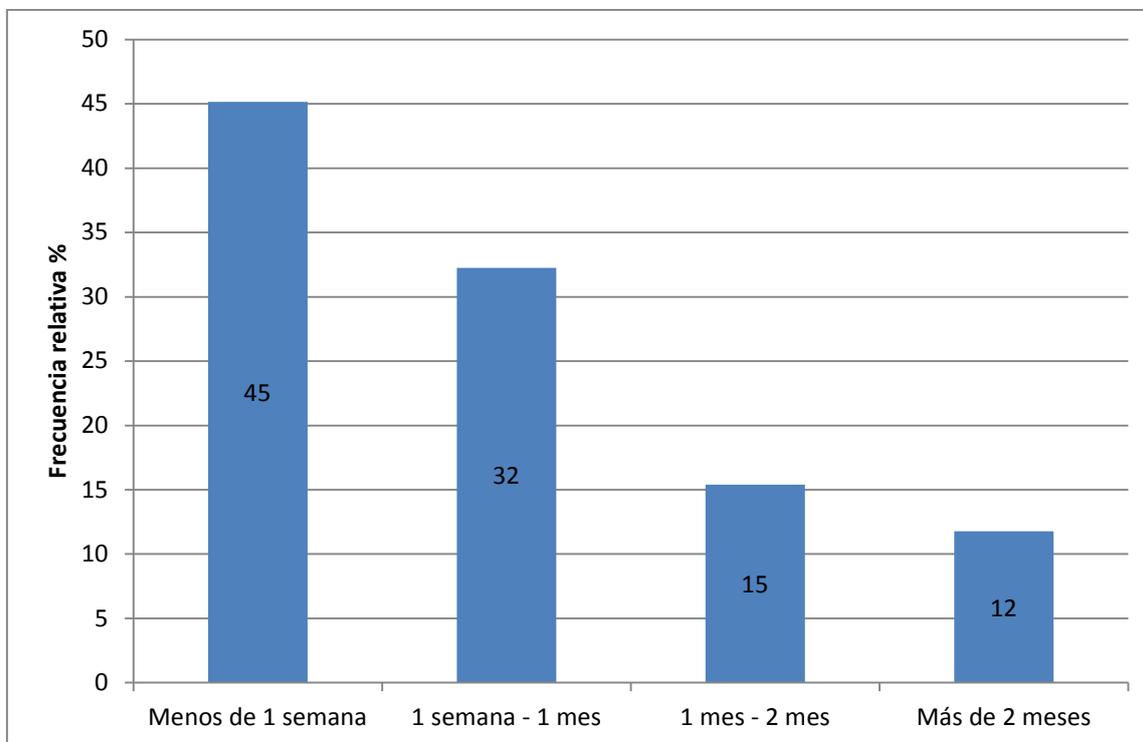
claramente un descenso del porcentaje de muestras con bacterias a medida que aumenta el tiempo desde las últimas lluvias. Este descenso de la población bacteriana probablemente es causado por la muerte bacteriana debida a su vez por el decrecimiento de nutrientes y la sedimentación de bacterias en el fondo.

Gráfico 14. Porcentaje de número de muestras con coliformes fecales en función del tiempo transcurrido después de las lluvias.

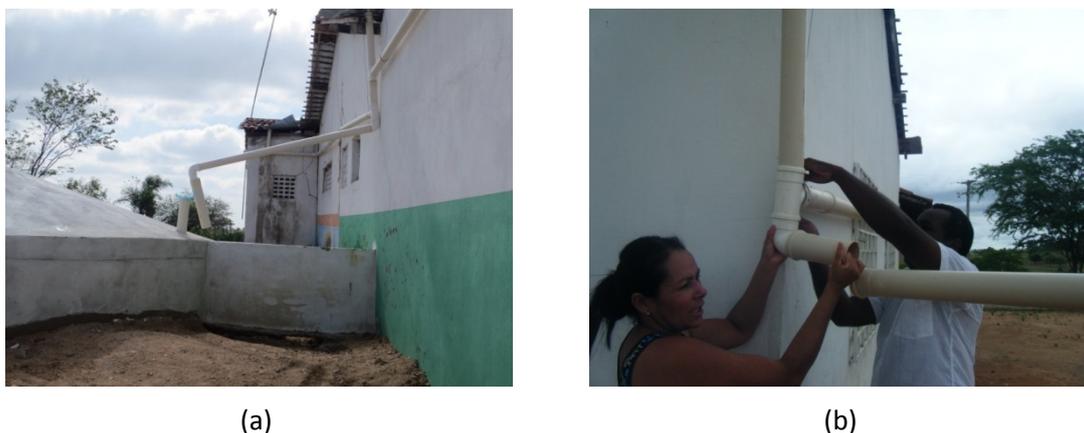
Figura 19. Fotos de escuelas donde se retiraron las primeras aguas de lluvia manualmente: (a)- Lagoa dos Cágados (Major Isidoro) y (b)- Cova do Casado (Canapí).

Tal y como se presenta en el Gráfico 15 se puede apreciar que el 100% de las escuelas que retiraban siempre la tubería para que no se introdujese el agua contaminada del tejado (2 de las 8 escuelas) no presentaron coliformes fecales en ninguna de las 23 muestras analizadas, mientras que en las escuelas que no retiraron nunca esta tubería (4 de las 8 cisternas), el porcentaje apareció contaminación por coliformes para el 61% de los 38 análisis realizados. Por su parte, las 2 escuelas que sólo realizaron “a veces” la retirada de las primeras presentaron bacterias en el 36% de las muestras analizadas.

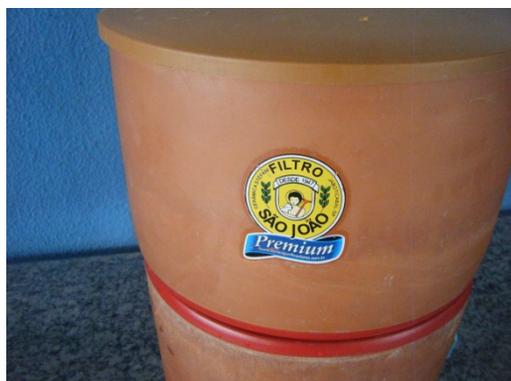
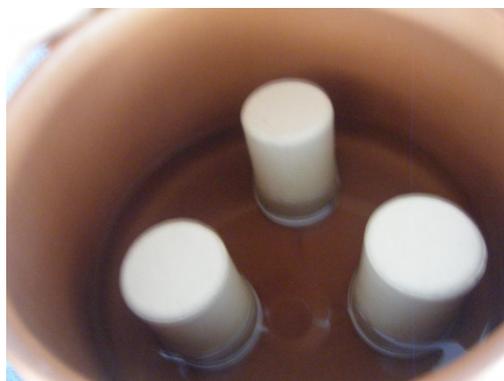
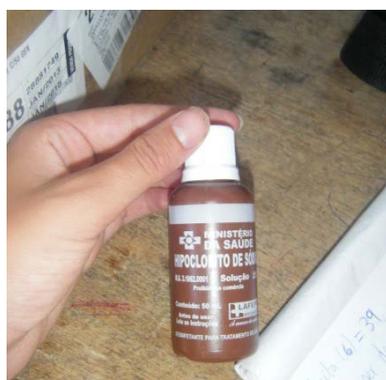
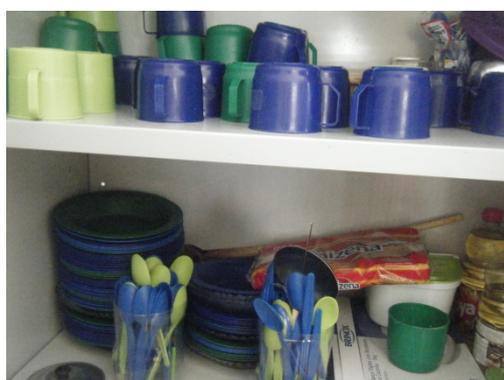
cuidadoso en lo que respecta a tomar medidas higiénicas relacionadas con el agua (ver Figura 20 (d)). Además, el uso de filtros (utilizados en el 68% de las escuelas) y el uso de cloro (utilizado en el 47% de las escuelas), también está beneficiando esta reducción (ver Figura 20 (a), (b), (c)).

Figura 20. Fotos de las escuelas del tratamiento del agua y los cuidados higiénicos

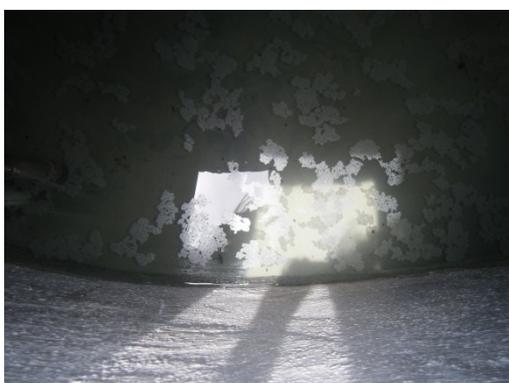
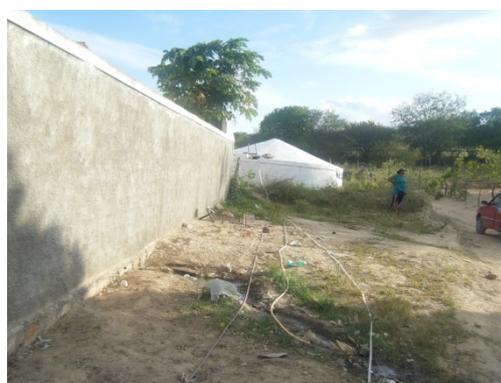
En la Figura 21 (a) se muestra el cemento flotando en la cisterna cuyo pH era superior a 10 en la gráfica anterior. Por su parte, en la Figura 21 (b) se puede ver como se está vaciando una cisterna con mangueras sifonada para poder lavarla.

Figura 21. Fotos de las cisternas CONDRI: (a)- agua con cemento y (b)- vaciado del agua de la cisterna.

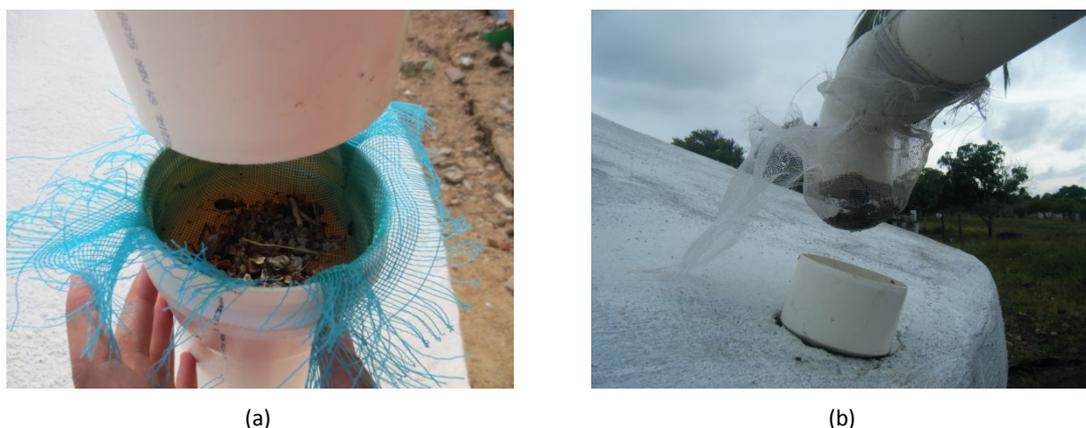
Figura 22. Fotos de las dos redes o mayas de las cisternas CONDRI después de las lluvias.

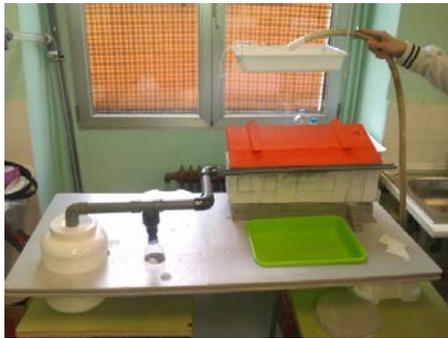
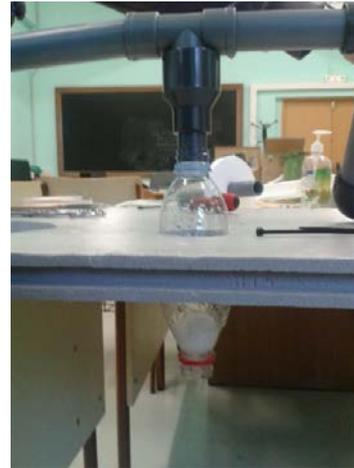
También se destaca, a continuación, el modelo diseñado en el laboratorio de Hidráulica Aplicada al Desarrollo de la UPM (Figura 26 (a) y (b)). Este sistema consiste en una desviación en T de la tubería hacia un depósito que tiene una válvula con boya flotante, de modo que cuando se llena la boya cierra el paso al depósito de acumulación de las primeras aguas dispositivo cierra y el agua (ya limpia) se dirige a la cisterna de acumulación. El depósito debe tener una capacidad del orden de 100 a 200 litros. Se recomienda incorporar alguno de estos dispositivos, ya que garantiza el desvío de las primeras aguas, son muy económicos y de muy fácil manejo, pudiendo además aprovechar el agua de las primeras lluvias para otros usos.

Figura 26. Fotos de la maqueta Sistemas de Recogida de agua de lluvia realizada en el Laboratorio de hidráulica aplicada al Desarrollo (Universidad Politécnica de Madrid): (a)- Maqueta del Sistema y (b)- Foto del dispositivo automático de retirada de primeras agua
