**VEINTE AÑOS
DE LA AECID EN TIKAL**

Veinte años de la AECID en Tikal
2013 Cooperación Española
NIPO: 502-13-071-8
ISBN: 978-99922-775-3-9

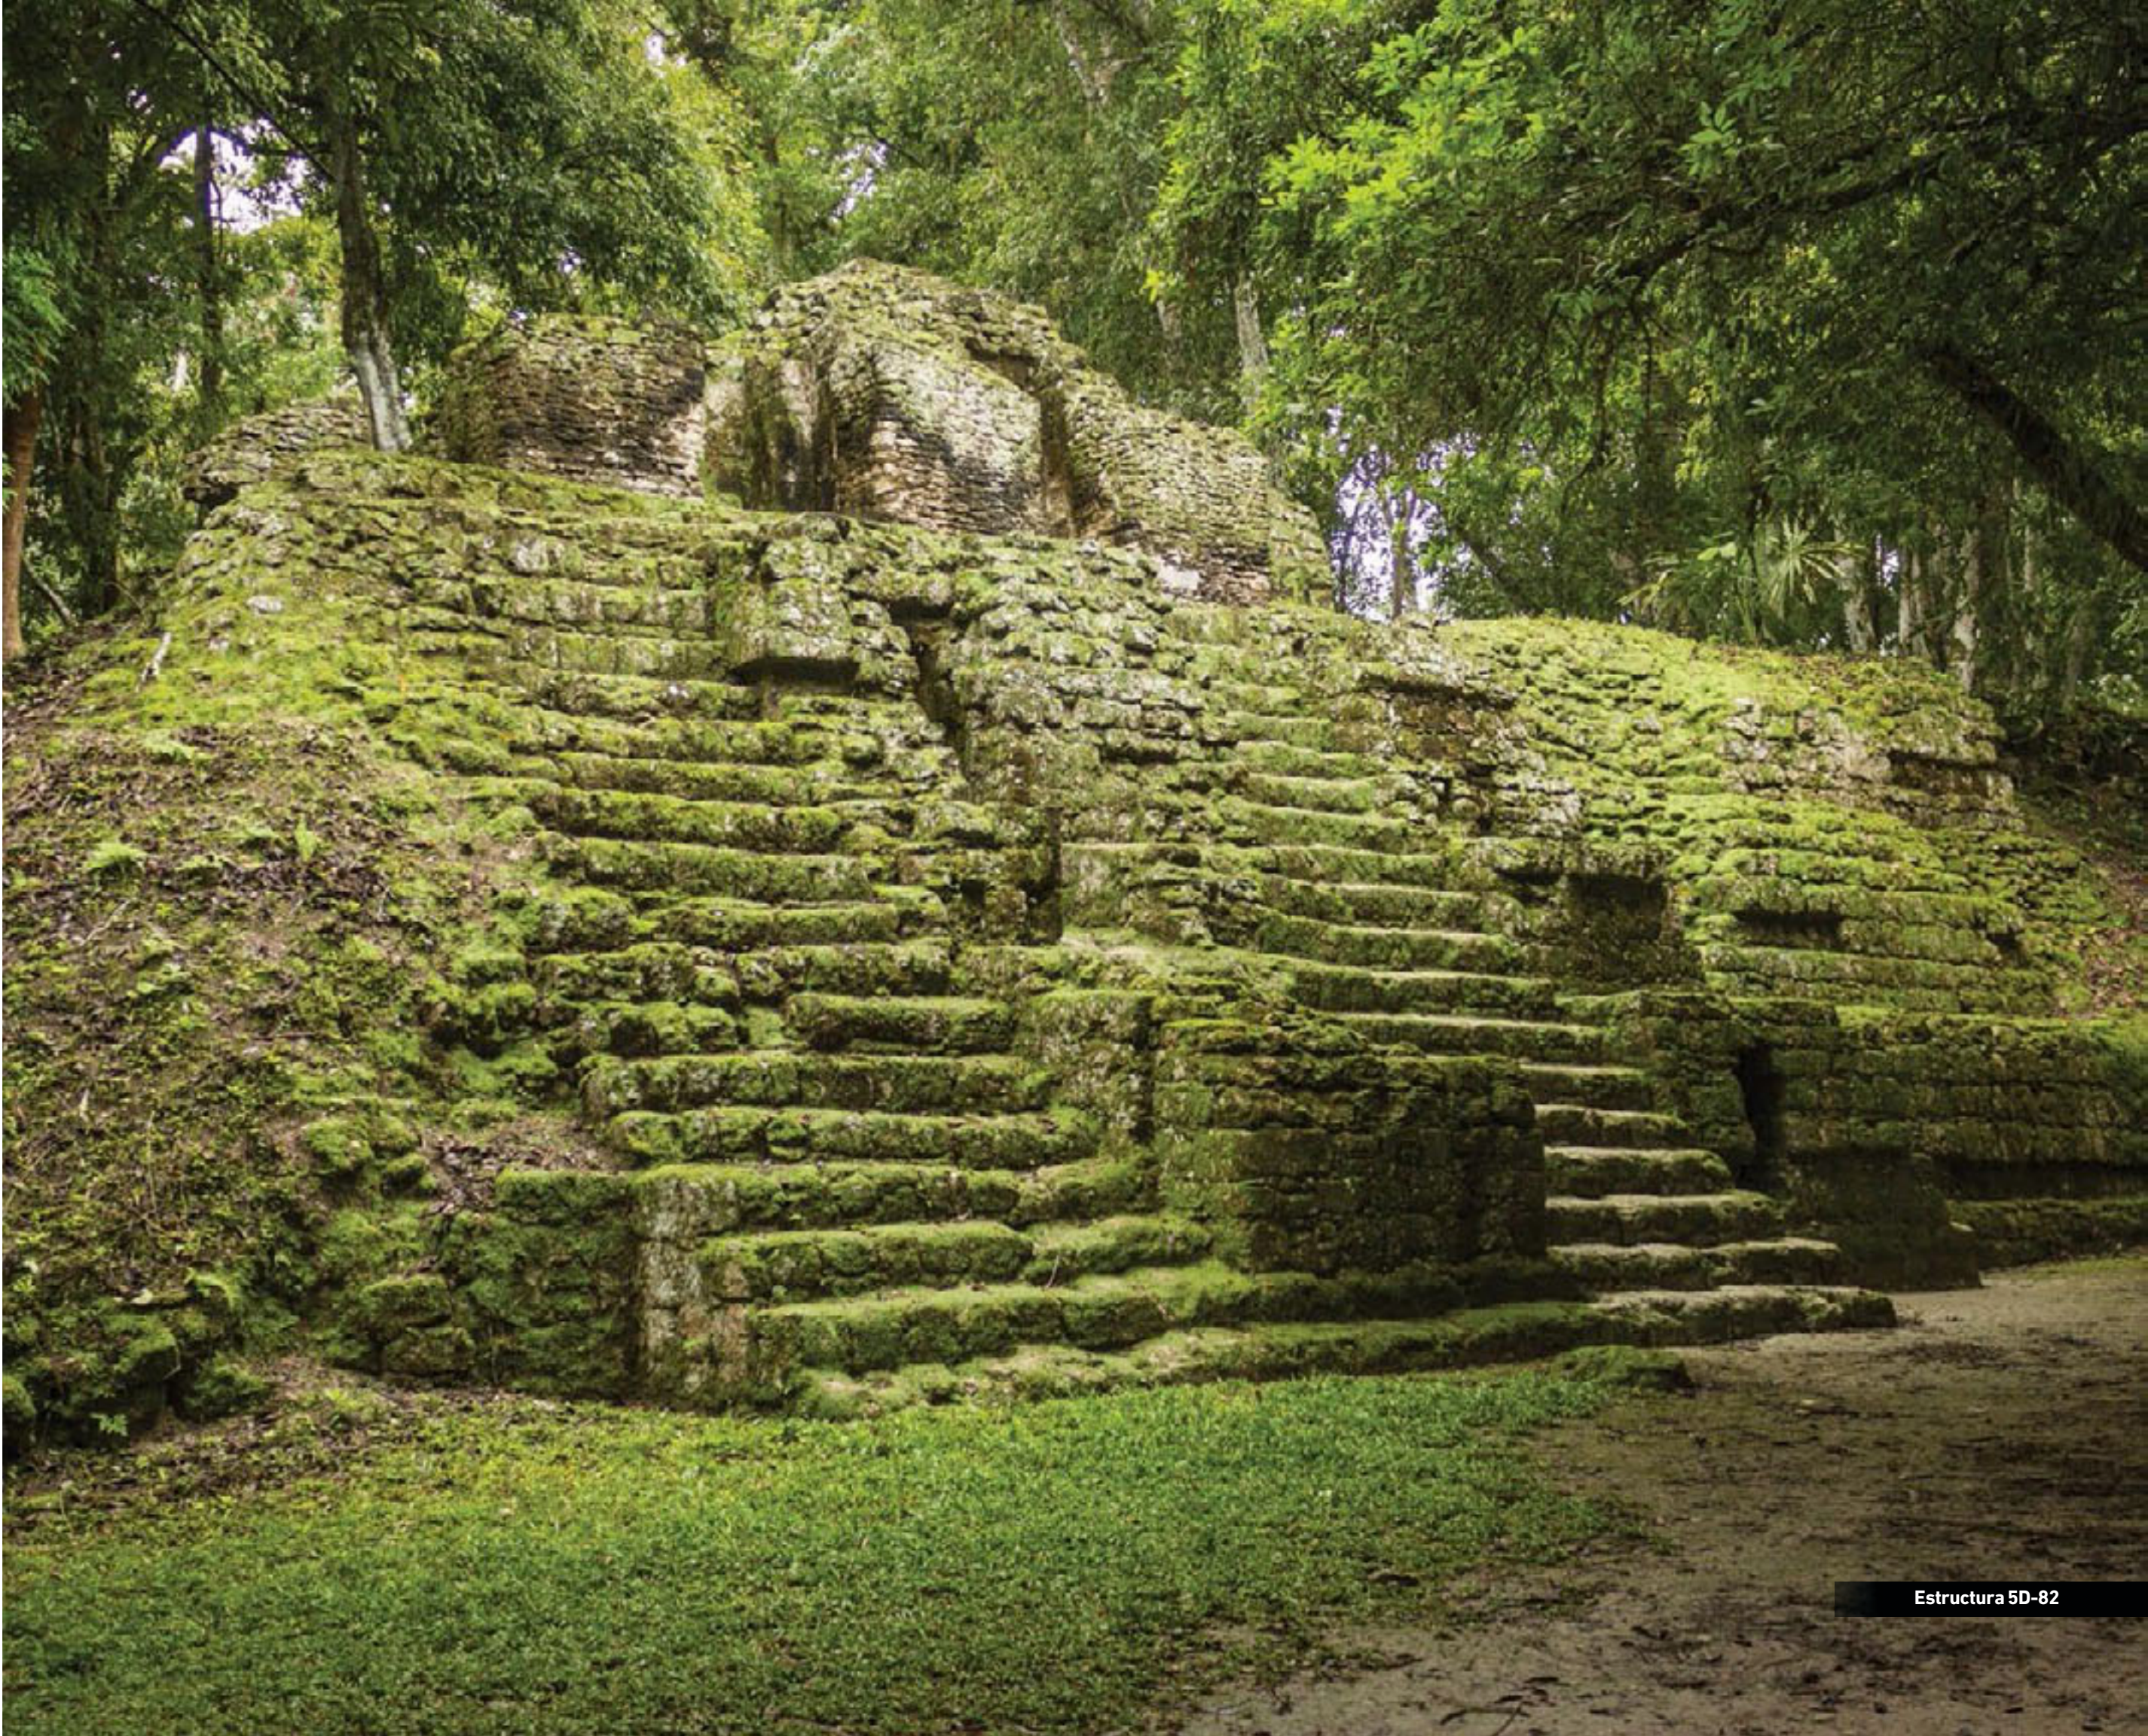
Figura 1

Las intervenciones en Mundo Perdido proveyeron evidencia suficiente para la identificación de un Complejo de Conmemoración Astronómica donde se condujeron actividades rituales y calendáricas relacionadas con el tránsito del Sol durante los solsticios y equinoccios (Figura 1). El complejo astronómico tuvo implicaciones políticas trascendentales en la historia de Tikal, a lo largo de un proceso evolutivo que dio inicio en el Siglo VI a.C. y concluyó en el siglo IX d.C.

permitted to establish that the respective to the direction east-west, corresponded with the center of the temple 5D-86 that confronted to the pyramid in the east sector of the plaza, vislumbándose de esta manera el primer indicio de que Mundo Perdido podría representar un formato funcional de observatorio astronómico, similar al existente en Uaxactún (Fialko, 1982). Las mediciones relacionadas con la orientación de la pirámide se hicieron también en relación al cielo diurno y nocturno. De hecho, fue tal la entrega en la teoría y el proyecto, que en una noche fría de un mes de noviembre, una arqueóloga cayó accidentalmente desde lo alto de la gran pirámide, cuando tomaba medidas para determinar posibles asociaciones estelares. El formato cuatripartito de la pirámide puede ser asociable a una referencia al axis mundi que también tiene correspondencia con la ceiba ó yaxche. (Figura 1).

el período Preclásico, que se dirigía hacia la plaza oeste, cercana a Acrópolis del Norte (Figuras 1 y 8)

Si bien la Plaza Este de la Gran Pirámide tuvo una función de Complejo de Conmemoración Astronómica, la Plaza Oeste mostró indicios de que otro tipo de actividades rituales fueron realizadas en el lugar. Una de las características de la Plaza Oeste es que se trata de un patio hundido (Figuras 1 y 10). Los sondeos arqueológicos efectuados sacaron a luz evidencia de un drenaje de grandes dimensiones ubicado en la esquina suroeste, lo cual indica que gran cantidad de agua era desalojada de la plaza periódicamente. Es posible que la plaza fuera inundada intencionalmente por los mayas durante la época de lluvias; esto, con propósitos rituales relacionados con el culto al dios de la lluvia y el entorno acuático vinculado con el inframundo.

La ocupación más temprana determinada en la Plaza Norte se relaciona con la calzada Mundo Perdido, de aproximadamente 40 metros de ancho, elevada sobre taludes demarcados por canales de drenaje, que desalojaban el agua en la aguada del Templo, ubicada al este del Templo III (Figuras 1 y 10). La primera etapa de la calzada incluyó una ofrenda del período Preclásico Medio (500 a.C.), consistente en un cráneo ubicado dentro de un cuenco. La calzada integró a Mundo Perdido con Acrópolis del Norte.

El plano se realizó de acuerdo con la declinación del Norte Magnético registrado en 1960 ($6^{\circ} 5'$), tal como aparece registrado en los planos topográficos del Tikal Project de la Universidad de Pennsylvania (Carr y Hazard, 1961). En 1980 se establecieron las primeras poligonales bajo la dirección de Rubén Bailey, quien situó las bases principales identificadas como E-5, E-8 y E-9 relacionadas a la estación "0" o B.M. 262.400, fijada por la Universidad de Pennsylvania en el sector sureste de Mundo Perdido. Lamentablemente, las referencias del levantamiento de Bailey y Urrutia en 1980 y de su polígono original se perdieron, así como las bases auxiliares. Ante dicha situación se realizó un nuevo levantamiento en 1983, efectuado por Mario Pullin y Oscar Cano, bajo la coordinación de la arqueóloga Vilma Fialko. Allí, se tomaron como referencia esquinas y rasgos arquitectónicos referidos en los reportes monográficos existentes en los archivos del PRONAT (Figuras 1 y 10).

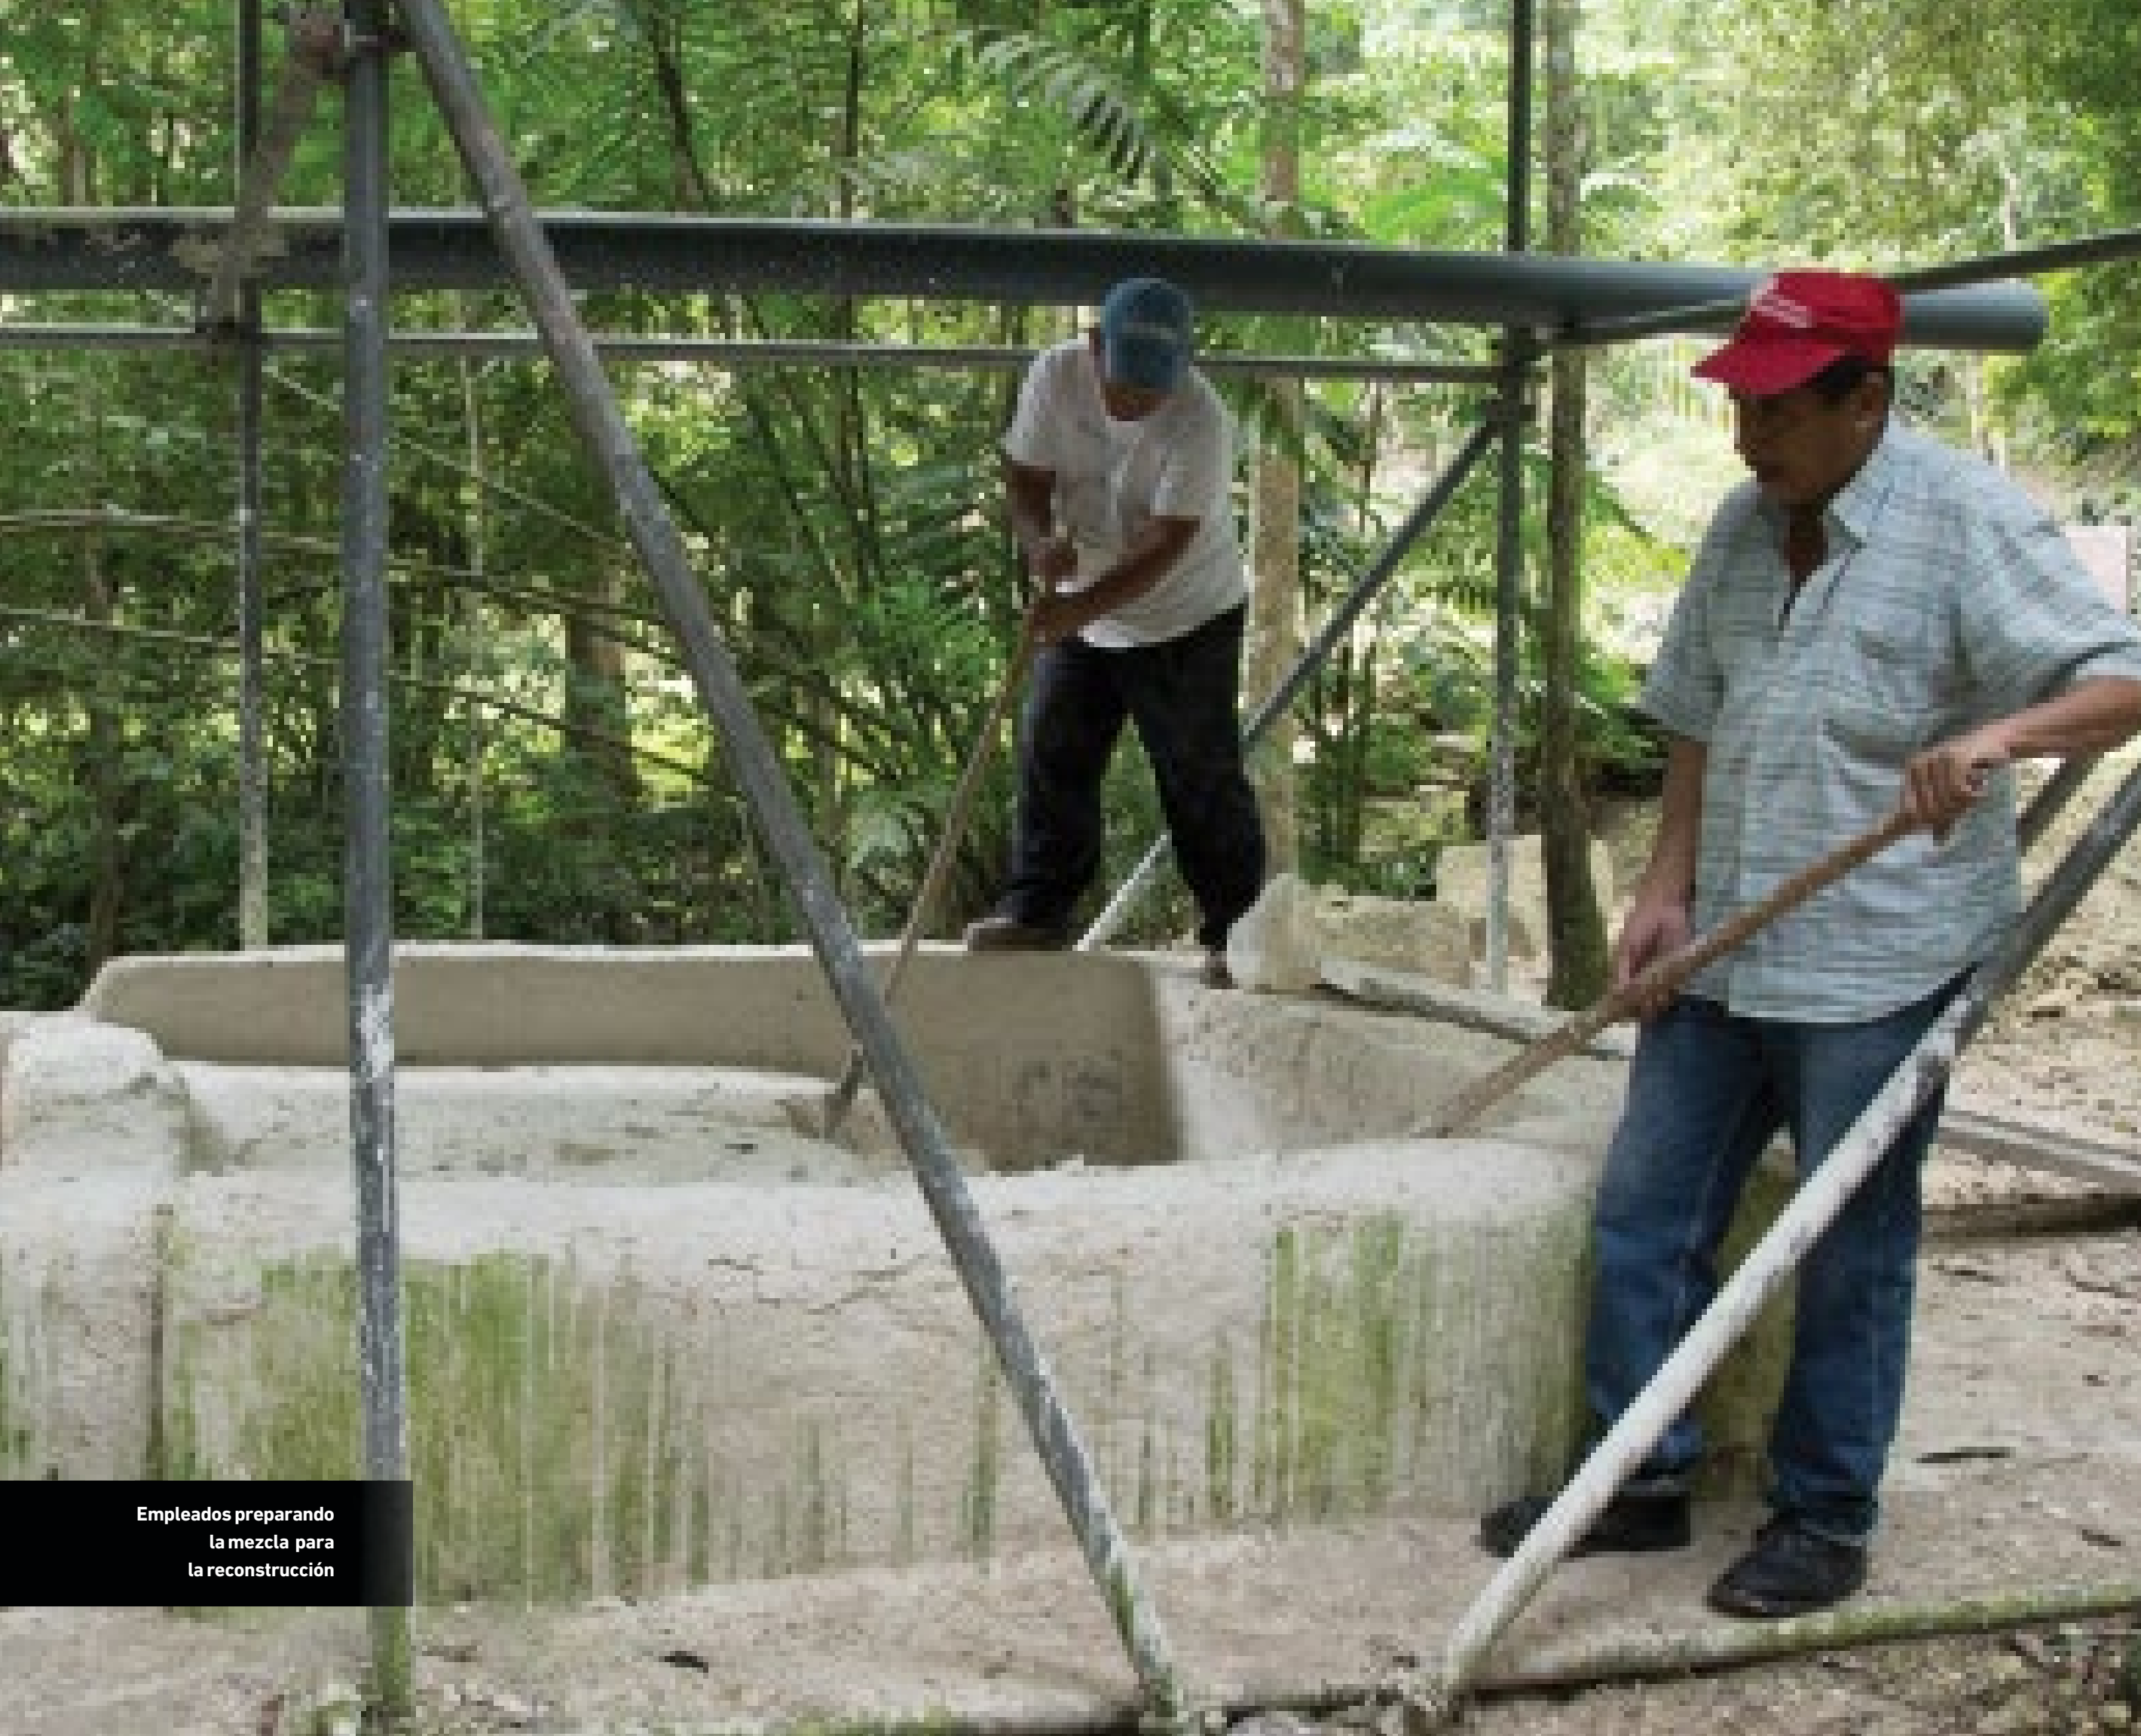
Empleados preparando la mezcla para la reconstrucción

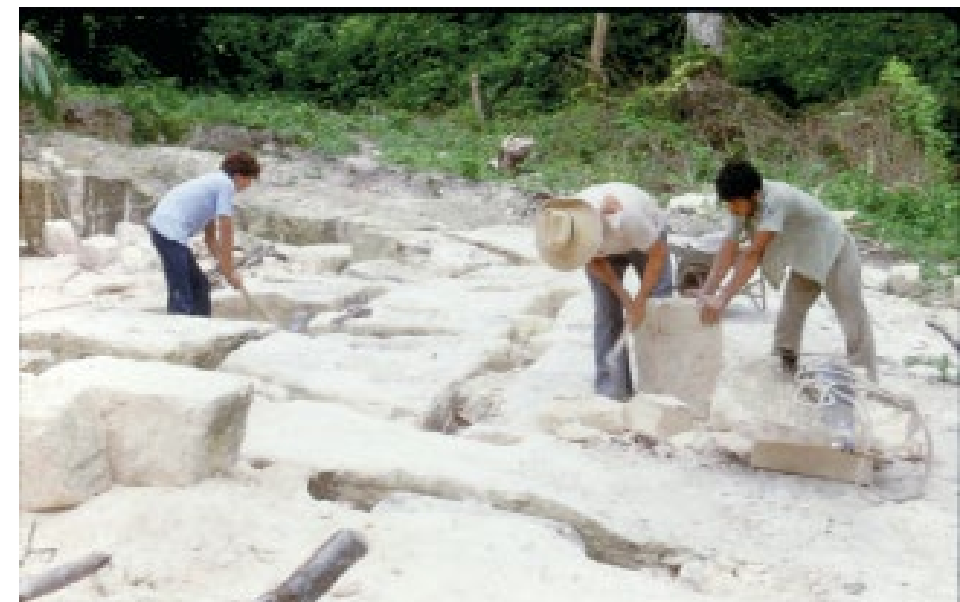
Figura 2

arqueólogo Peter Harrison llevó a Tikal desde el río La Pasión. El agua que se utilizó en la restauración se recolectó en la aguada Tikal y también en la aguada Las Chamacas, situada cerca del camino que conduce a Uaxactún; ambas contenían suficiente agua durante todo el año. Fue muy beneficioso el trabajo de construcción de canales de drenaje, que se realizó desde las partes elevadas de las ruinas para mantener las aguadas suficientemente abastecidas; dichos canales siguen funcionando y, aparentemente, coinciden con canales que los antiguos mayas construyeron con el mismo propósito. Para sustentar el trabajo de restauración se construyó un área para producción de cal, conocida como La Calera, ubicada entre el templo IV y el grupo Barringer. También se habilitó un área de canteras (Ruiz 1983) donde se tallaron y obtuvieron los bloques calizos cuando estos fueron requeridos para ser utilizados como sillares de fachadas de edificios (Figura 2)

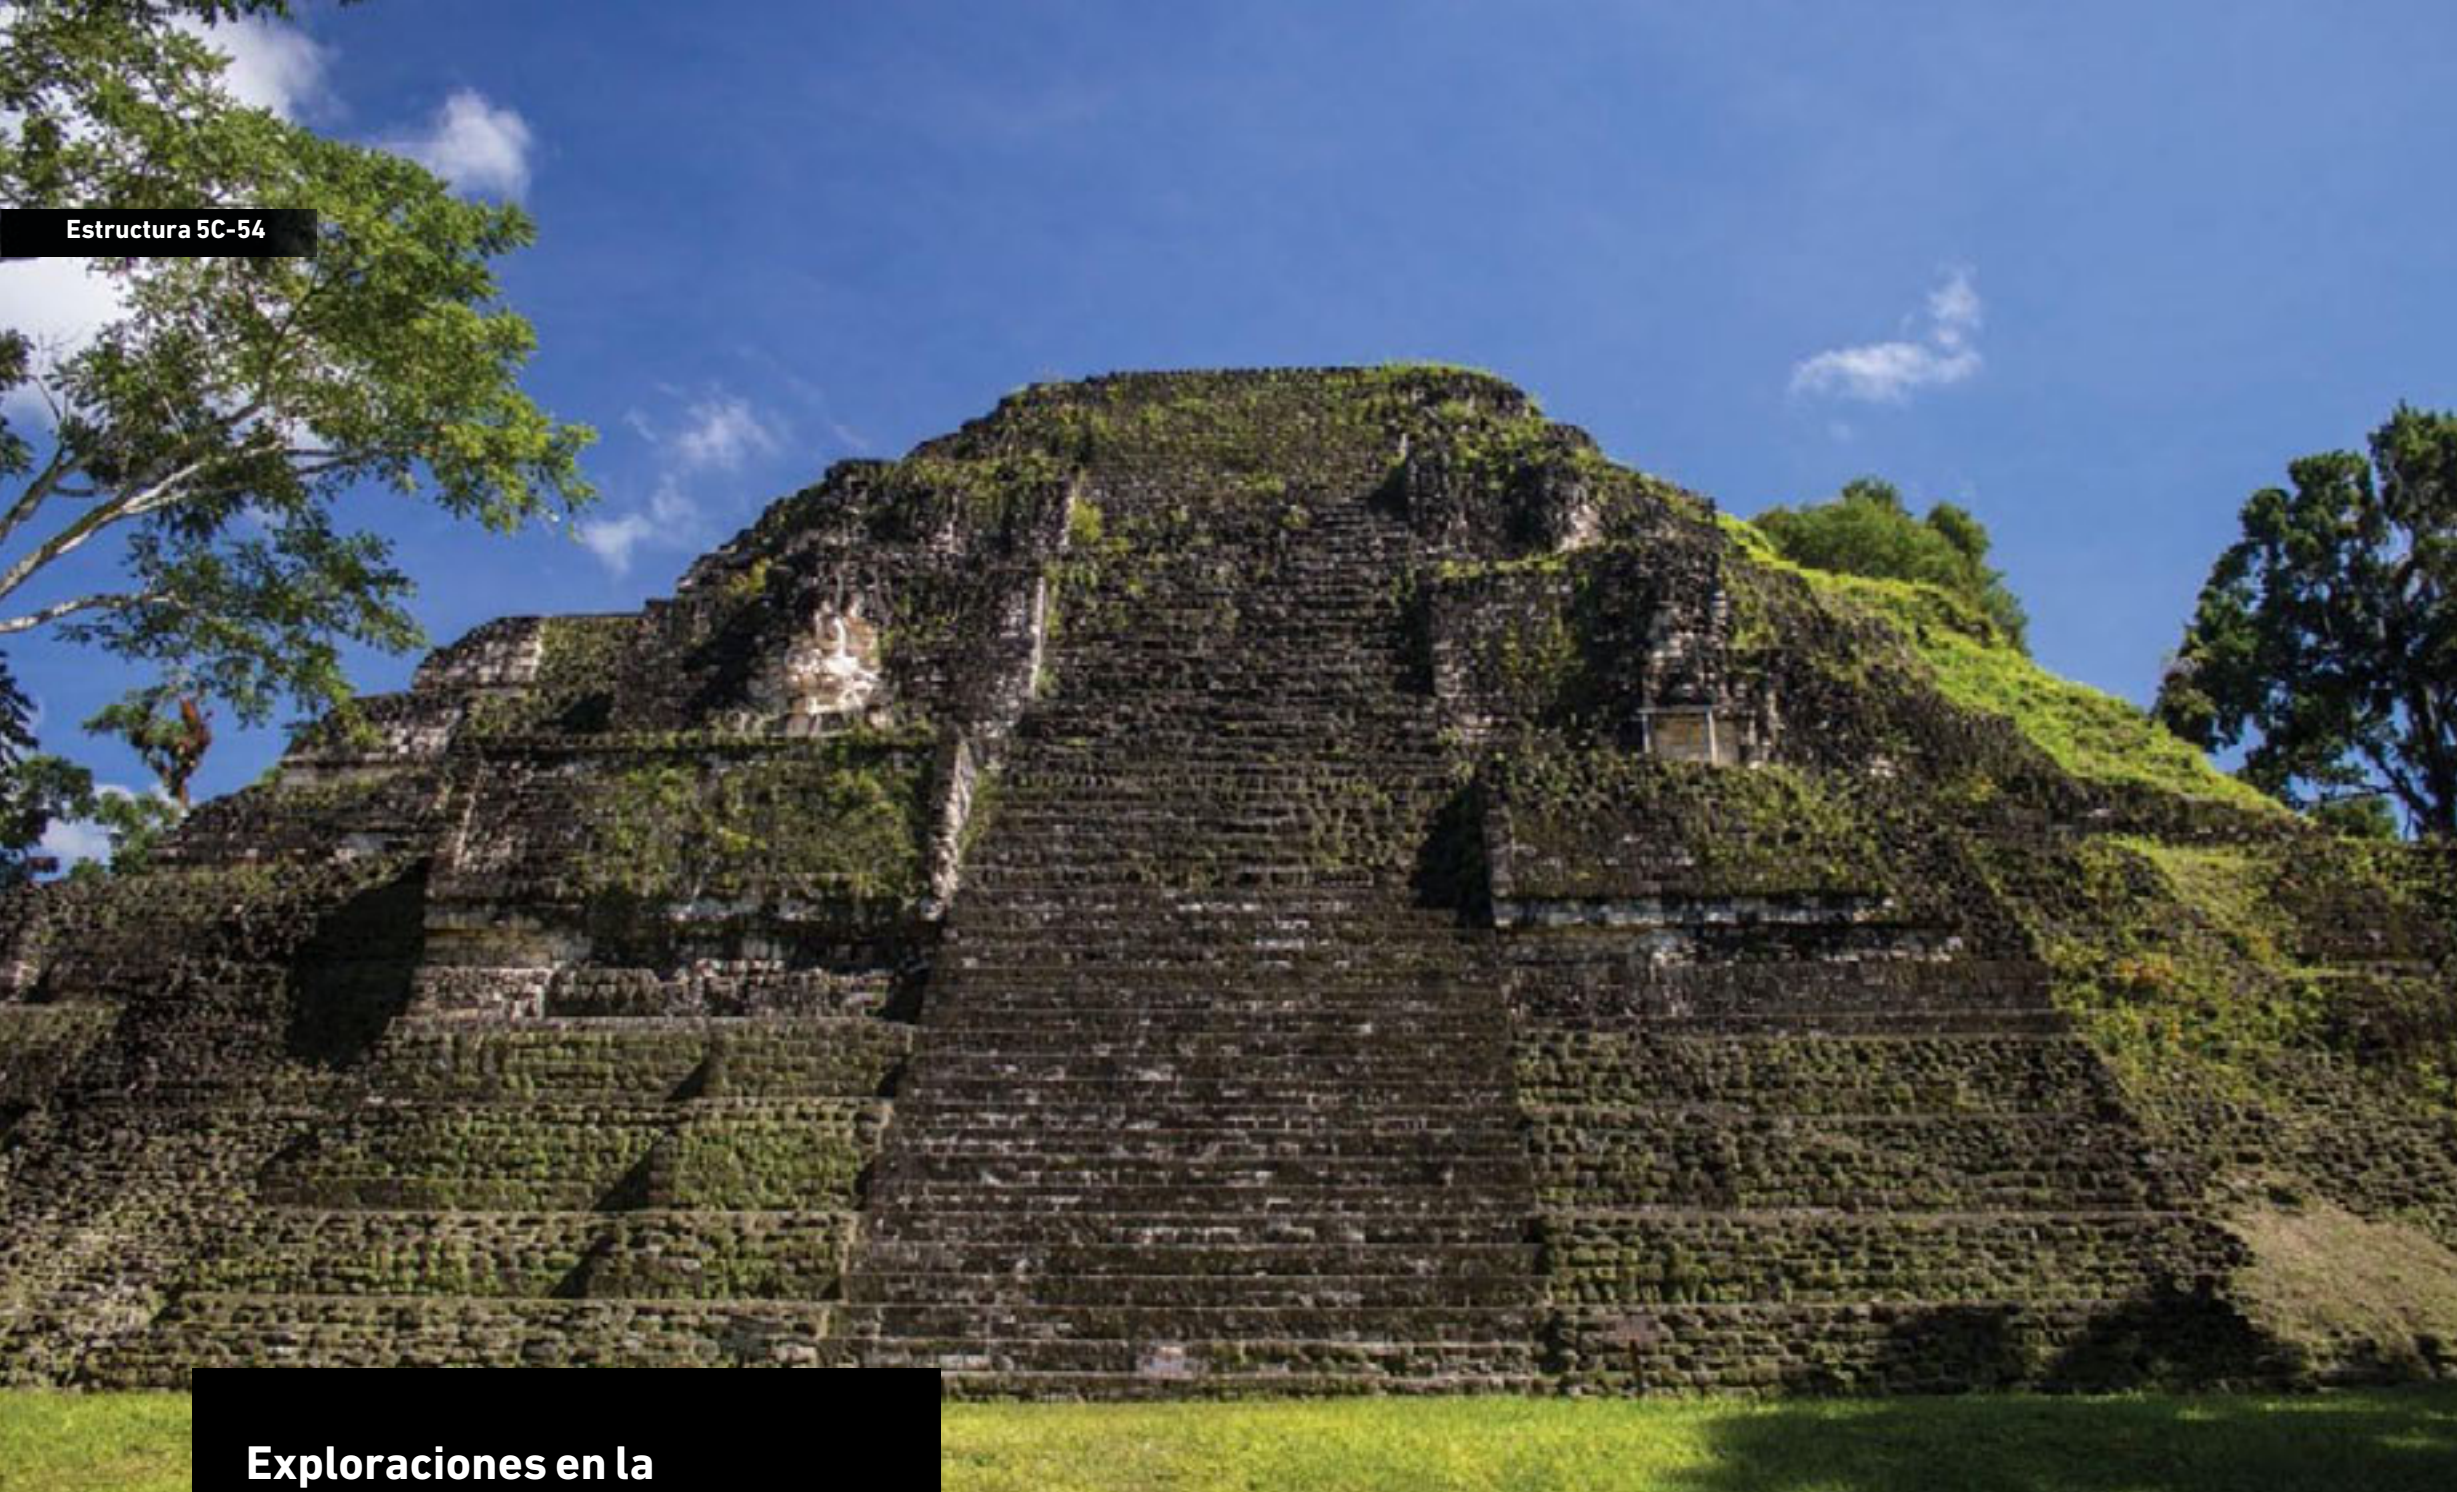
Figura 3

complicada, debido a que parte de la arquitectura de la etapa constructiva final se encontró derrumbada y la que sobrevivía mostró mal estado de conservación. Esta situación se consideró especialmente dramática en lo que correspondió a elementos de los mascarones y las escalinatas (Figuras 3 y 5). El proceso de liberación de escombros se llevó a cabo con trabajadores inexpertos, lo que significó realizar las tareas de manera muy lenta y más minuciosa de lo acostumbrado. Excavar escalinatas de una pirámide de 30 metros de alto es particularmente complicado cuando existen varios periodos constructivos superpuestos correspondientes a los periodos Preclásico y Clásico Temprano. Dichos escalones de gran antigüedad fueron reutilizados y remozados por los mayas varias veces durante el período Clásico Tardío, por lo que su estado de conservación fue bastante comprometido.

El proceso de restauración de la gran pirámide implicó mostrar elementos arquitectónicos relevantes del periodo Clásico Temprano, que fueron conservados y reutilizados a inicios del Clásico Tardío, tales como escalinatas laterales y alfardas, así como el uso de grandes paneles en los cuerpos superiores de las fachadas norte y sur. También resultó relevante el juego de remetimientos cerca de las esquinas de los cuerpos. Los túneles de 5C-54 de las fachadas oeste y sur fueron sellados con piedra, lodo y cal. Periódicamente se aprecian problemas estructurales en la Gran Pirámide, tales como grietas y hundimientos, que debieron tratarse. Dicha inestabilidad pueden ser atribuida al enorme derrumbe de casi una quinta parte del edificio, que se dio en la fachada este en 1979, donde se produjeron múltiples grietas que se extendían hasta las fachadas norte y sur, desde la base hasta la plataforma superior (Figura 3).

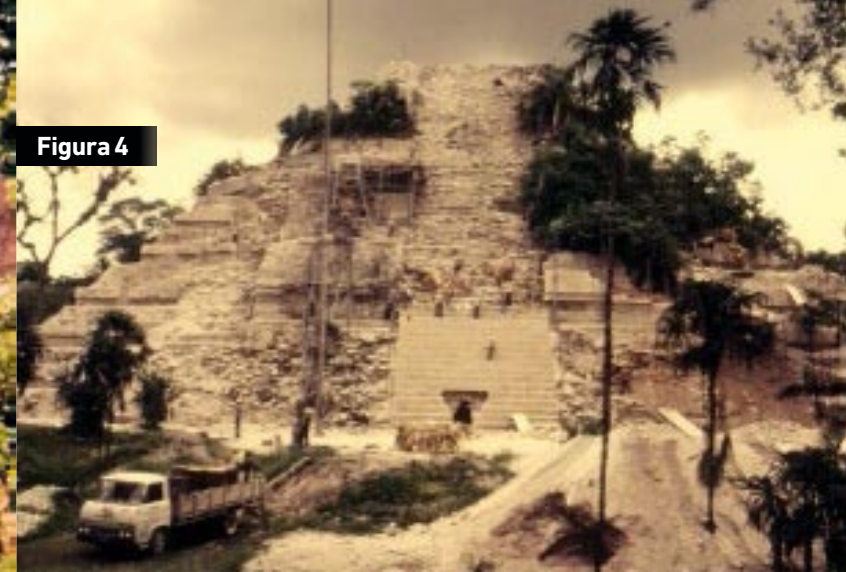
Figura 4

Lamentablemente, una tormenta tropical que afectó a Petén entre el 7 y 14 de diciembre de 1979 causó el derrumbe masivo de la fachada este de la pirámide 5C-54 (Figura 4). Algunos antiguos vigilantes de Tikal refieren que el ruido del derrumbe se escuchó, incluso, en la aldea del parque. Dicho incidente afectó notablemente al plan original considerado por el PRONAT para la intervención, interpretación y presentación de Mundo Perdido, debido a que no se tuvo oportunidad de realizar dibujos y planos de los mascarones, ni registro fotográfico. Además de la Gran Pirámide, también hubo daños en otros edificios de Mundo Perdido, como lo fueron el templo 5C-49, con un derrumbe de la esquina Noreste; el palacio 5D-77, con la caída de gran parte del muro norte. De hecho, fue el único testigo que aún se encontraba en pie. Los edificios

Durante el proceso de excavación se realizaban dibujos de perfiles en tres secciones simultáneas para establecer, progresivamente, a qué período correspondía cada uno de los escalones expuestos; los que se encontraron fuera de posición fueron inmediatamente reconocidos y anotados con apoyo de los arquitectos conservadores para integrarlos en el proceso de restauración. La excavación de la escalinata y mascarones de la fachada oeste de la gran pirámide tomó aproximadamente dos años, mientras que las escalinatas de las fachadas norte y sur llevaron un año; esto, debido a que solo hubo escalones en los cuerpos superiores y que se encontraban en buen estado de conservación (Figura 4).

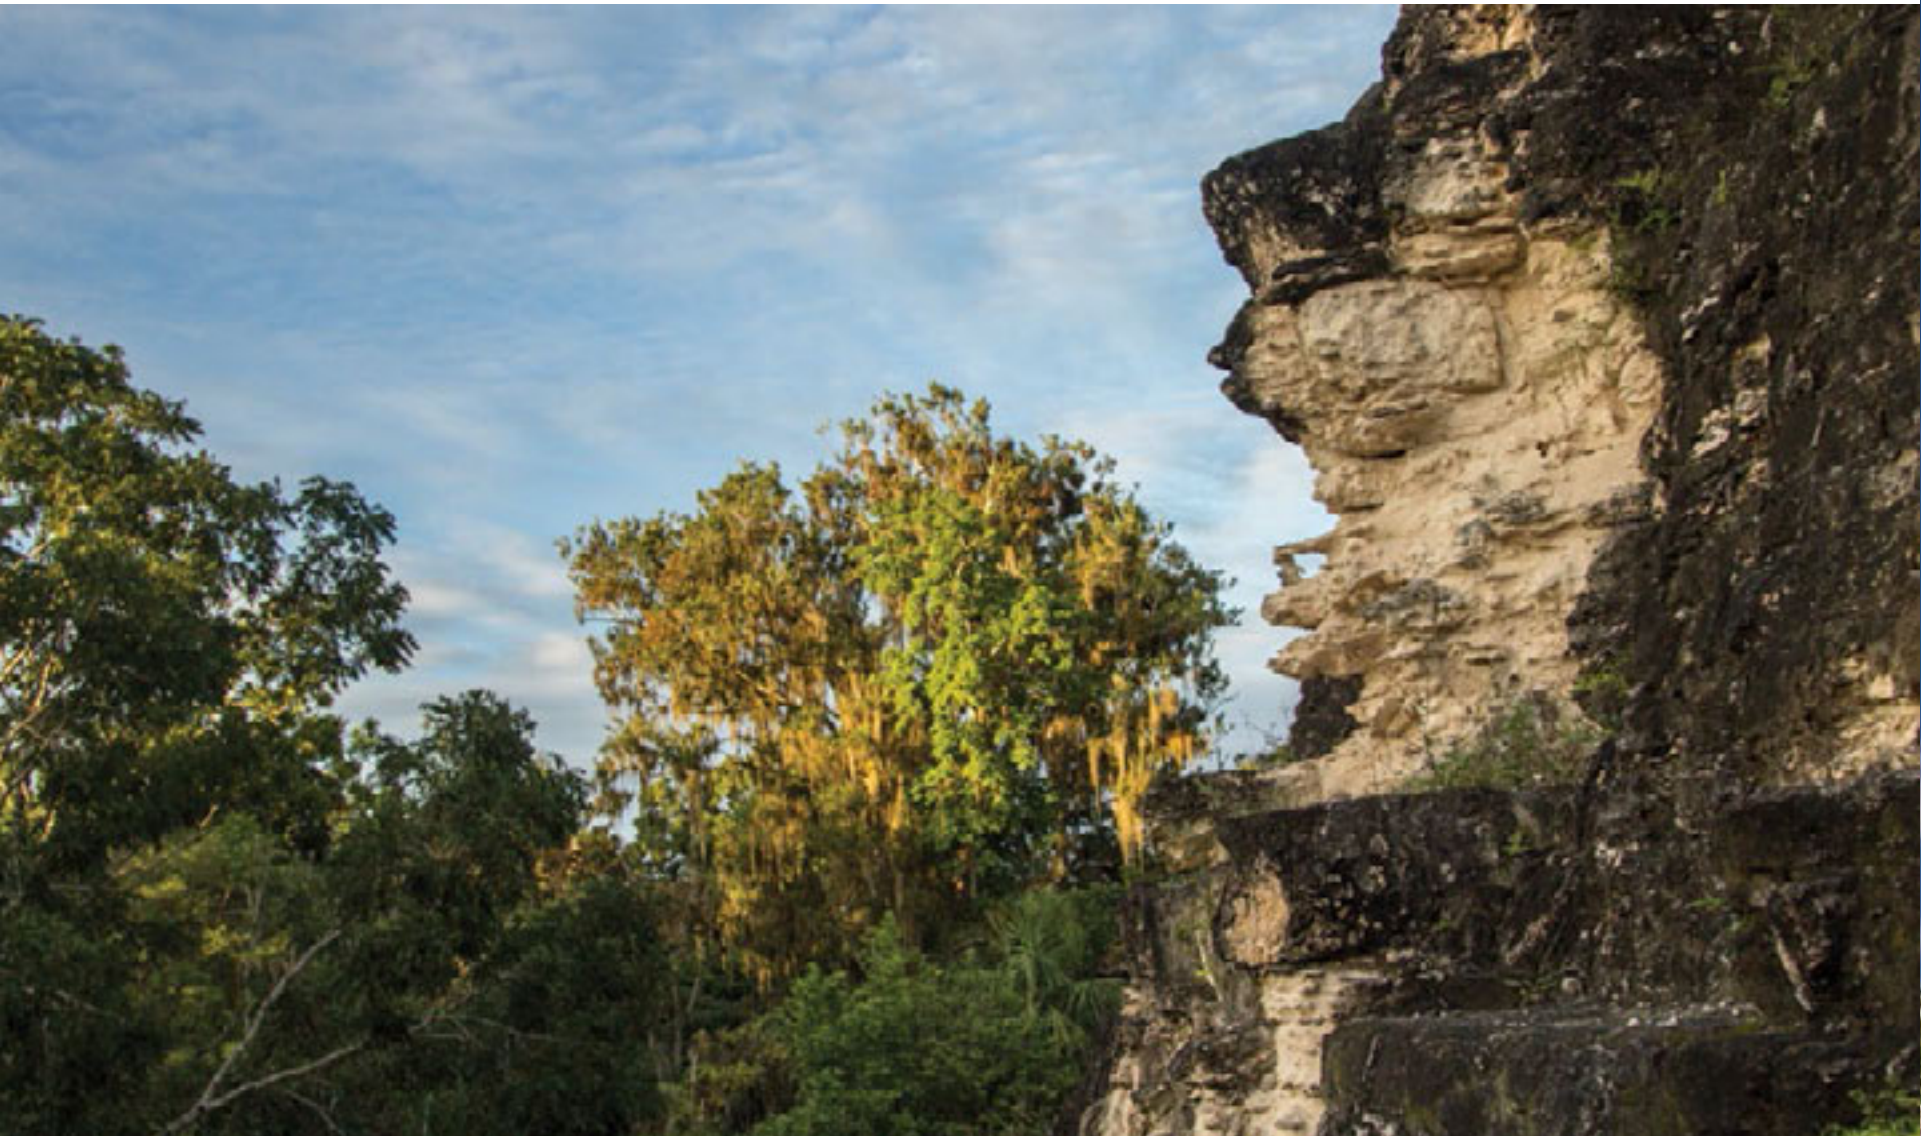
Mascarones, Estructura 5C-54.

y oeste. La plataforma superior no tuvo ninguna estructura asociada. El edificio más similar en formato y cronología que se le puede asociar en la región es la estructura E-VII sub de Uaxactún. No fue posible esclarecer con certeza la morfología de los mascarones de la pirámide 5c-54, debido a su alto grado de deterioro (Figura 5). Sin embargo, al asumir que fueron representaciones de algún animal, este pudo caracterizarse por tener tocado y una nariz prominente (Figura 2). Es probable que haya sido una representación de un ave asociada al culto solar, lo que no concuerda con los motivos de los mascarones de la E-VII sub de Uaxactún.

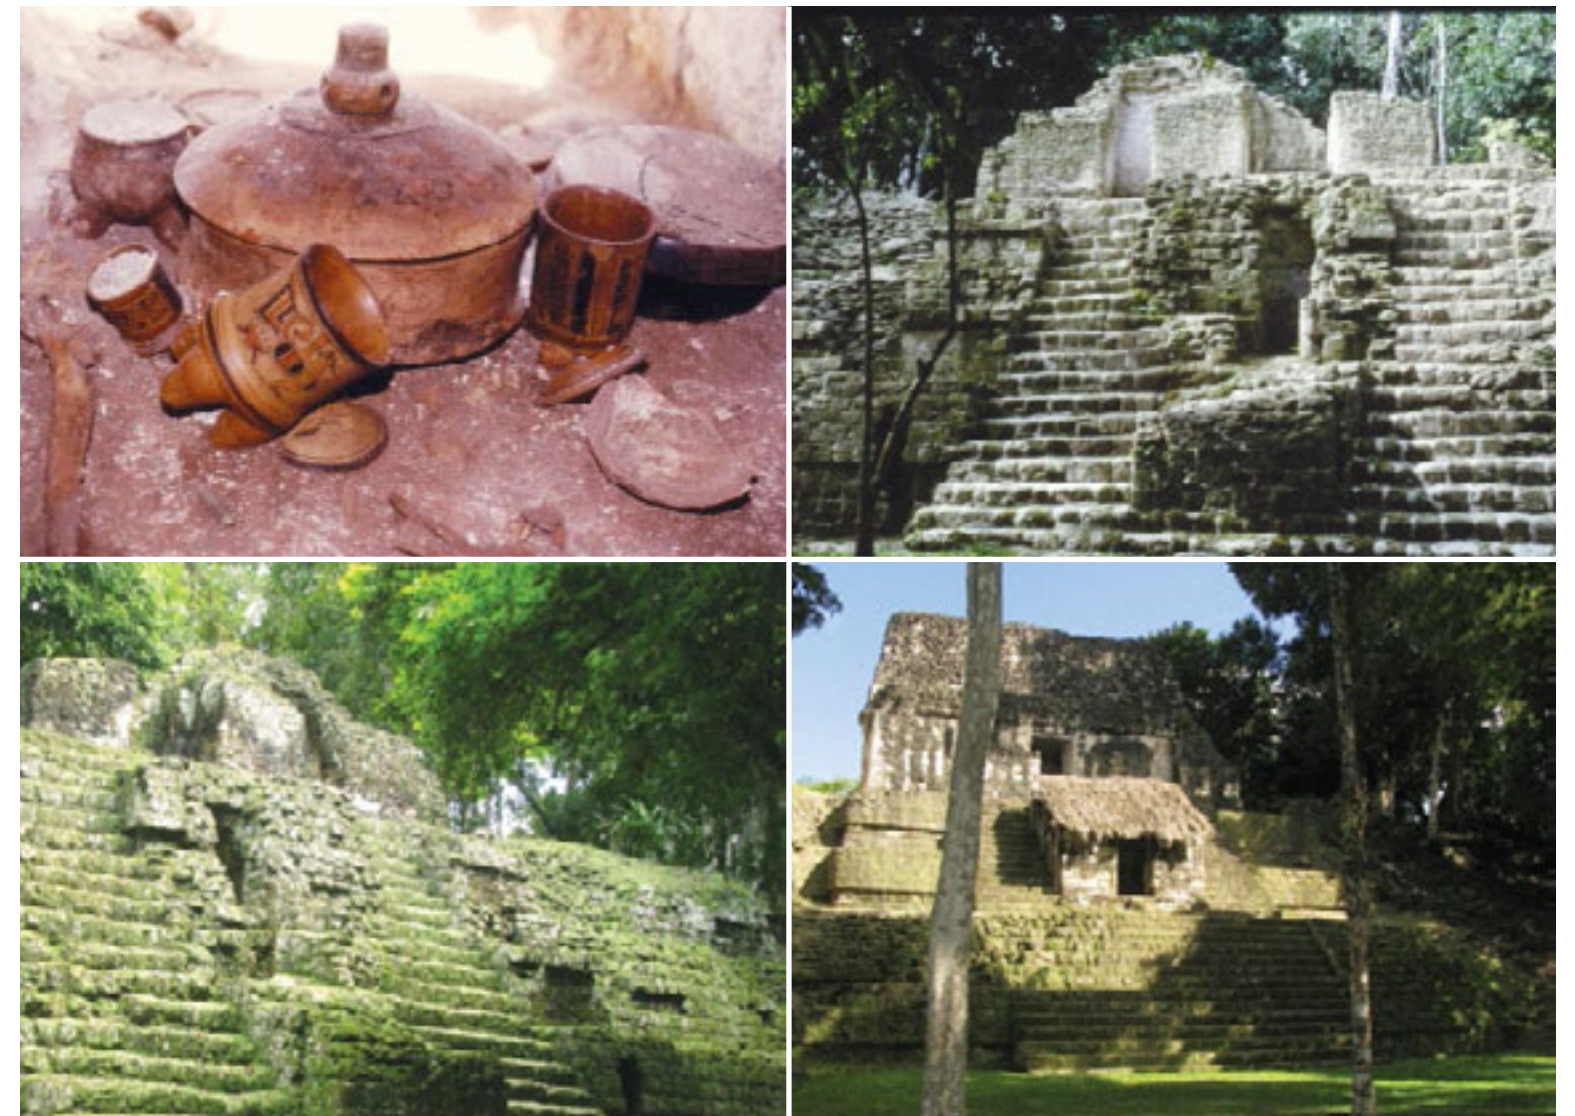
Entierro 24, edificio 5D-84, Fialko, 1982, (Figura 7)

Durante la excavación del edificio 5d-86, que como ha sido referido previamente comparte un eje normativo este-oeste con la gran pirámide, se dieron hallazgos importantes: una tumba, dos criptas y una cista funeraria, correspondientes a los períodos Preclásico y Clásico Temprano. La tumba albergó el entierro PNT-019, que correspondió a un gobernante conocido como Garra de Jaguar II, del período Clásico Temprano, mencionado en el texto jeroglífico de la estela 039, erigida sobre el piso del relleno que selló a la tumba (Figura 6). La ofrenda funeraria y la parafernalia que acompañó al gobernante, se han convertido en referentes de exquisitez artística representativa de Tikal. Otras dos tumbas se encontraron en los templos 5D-84 y 5D-88, contiguos a 5D-86, con características estructurales, cronológicas y contenidos similares a la del entierro PNT-019, lo que indica que los ocupantes representaban a miembros de una misma familia (Figura 7).

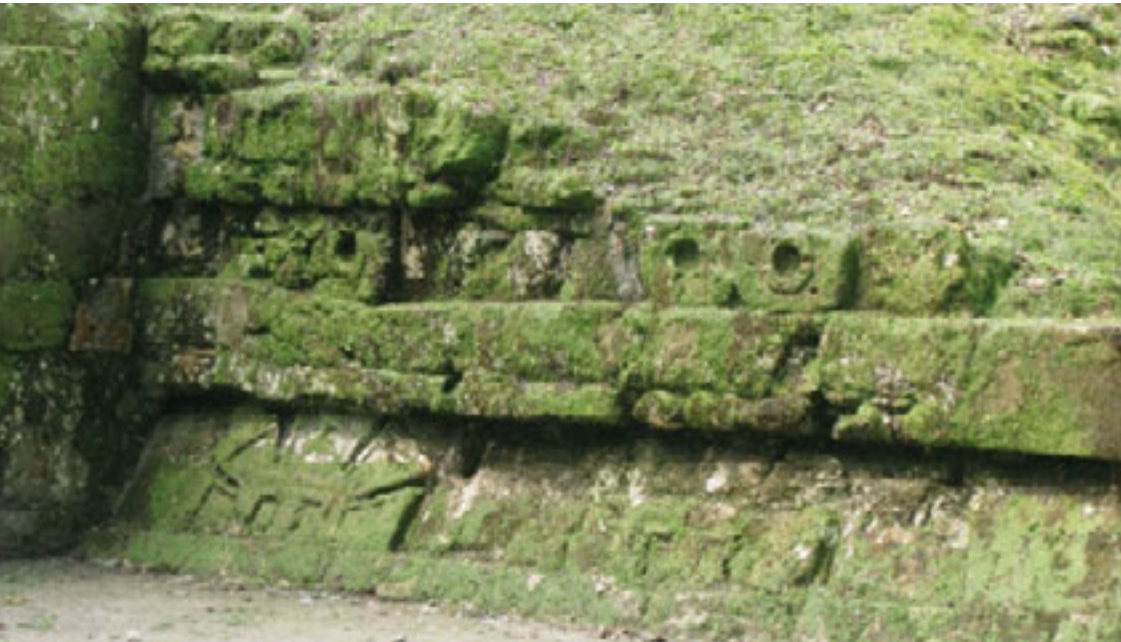
Detalles de iconografía, edificio 5C-53, Fialko, 2012, (Figura 11)

En el centro de la Plaza Oeste fue construida la plataforma 5C-53 con escalinatas en los cuatro lados, confiriéndole una base radial cuyas fachadas estuvieron decoradas con arquitectura de talud tablero acompañada con diseños iconográficos relacionados con la deidad Tlaloc (Figura 11). Todos ellos se consideran elementos culturales asociados a la ciudad de Teotihuacán, en el altiplano mexicano. El edificio 5C-53 (a cargo de la arqueóloga Zoila Rodríguez), fue restaurado en su totalidad.

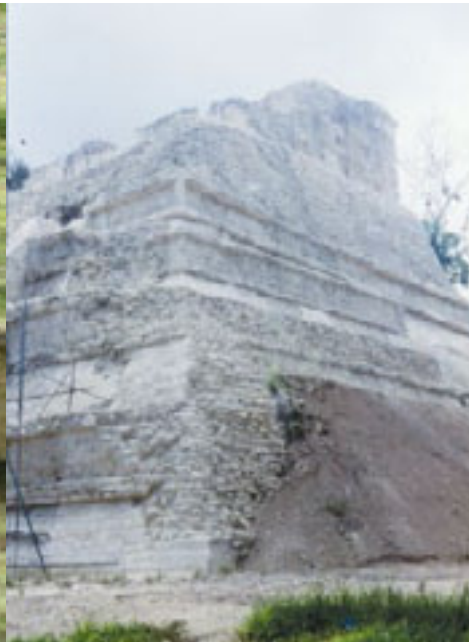
Talud tablero, edificio 5C-49, Fialko 1982, (Figura 12)

templo mostró una serie de cuatro edificios subyacentes caracterizados por el estilo arquitectónico de talud-tablero, una de ellas asociada al siglo III d.C.; de hecho, consiste en uno de los ejemplos más tempranos donde se aplica dicho estilo arquitectónico en las Tierras Bajas Mayas (Figuras 12). La esquina sureste del basamento que fue dañada por la tormenta tropical de diciembre de 1979, se encontró en severo estado de deterioro. En vez de realizar una reconstrucción arbitraria del área, se optó por mostrar en ese sector los estilos constructivos talud-tablero de las subestructuras. El interior de uno de los recintos del templo 5C-49, mostró evidencia de haber sido objeto de saqueo, donde se ubicaron los restos de una tumba. Al realizar las tareas de rescate fue posible recolectar los fragmentos de dos vasos policromos que fueron restaurados

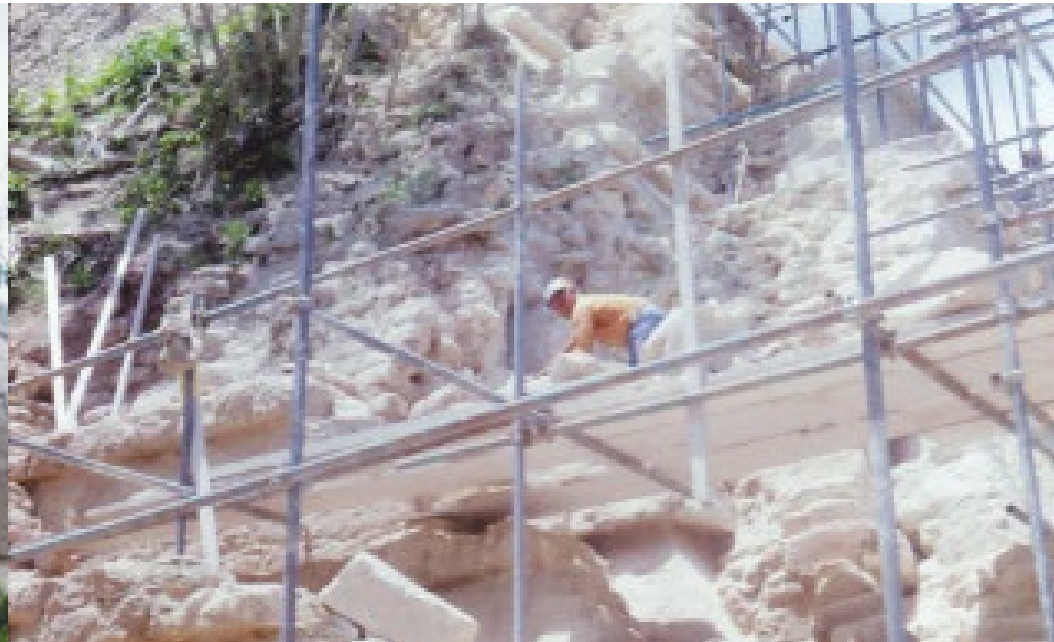
Edificio 5C-49, Fialko, 1981, (Figura 12B)

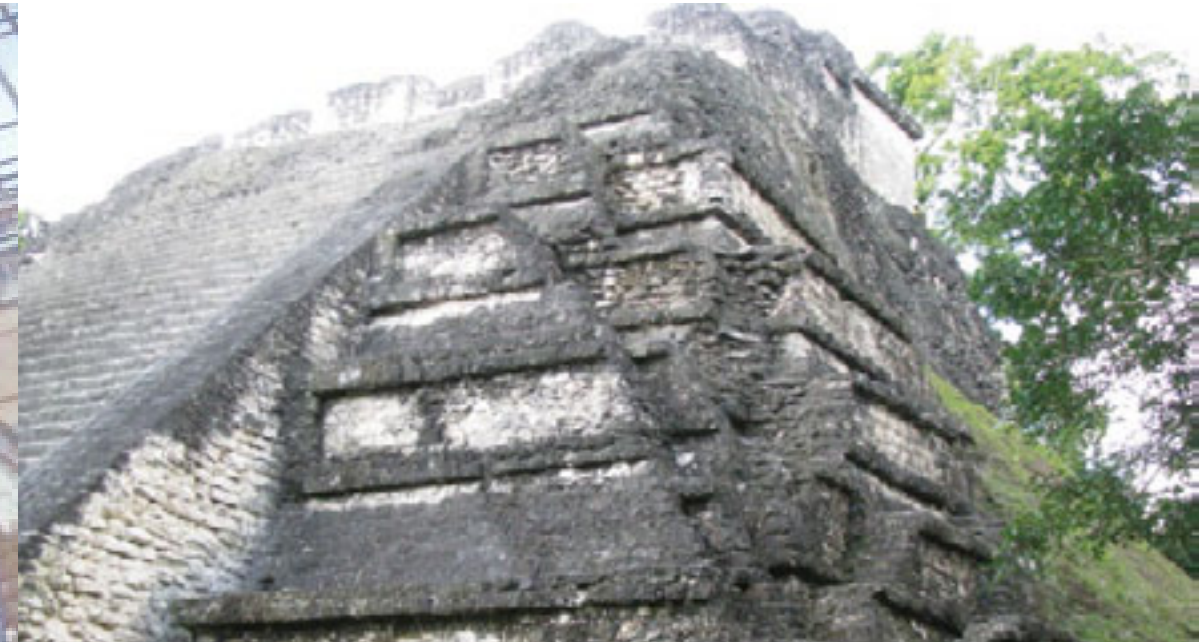
Talud tablero, edificio 5C-49, Fialko 2012, (Figura 12C)
