**VEINTE AÑOS
DE LA AECID EN TIKAL**

Veinte años de la AECID en Tikal
2013 Cooperación Española
NIPO: 502-13-071-8
ISBN: 978-99922-775-3-9

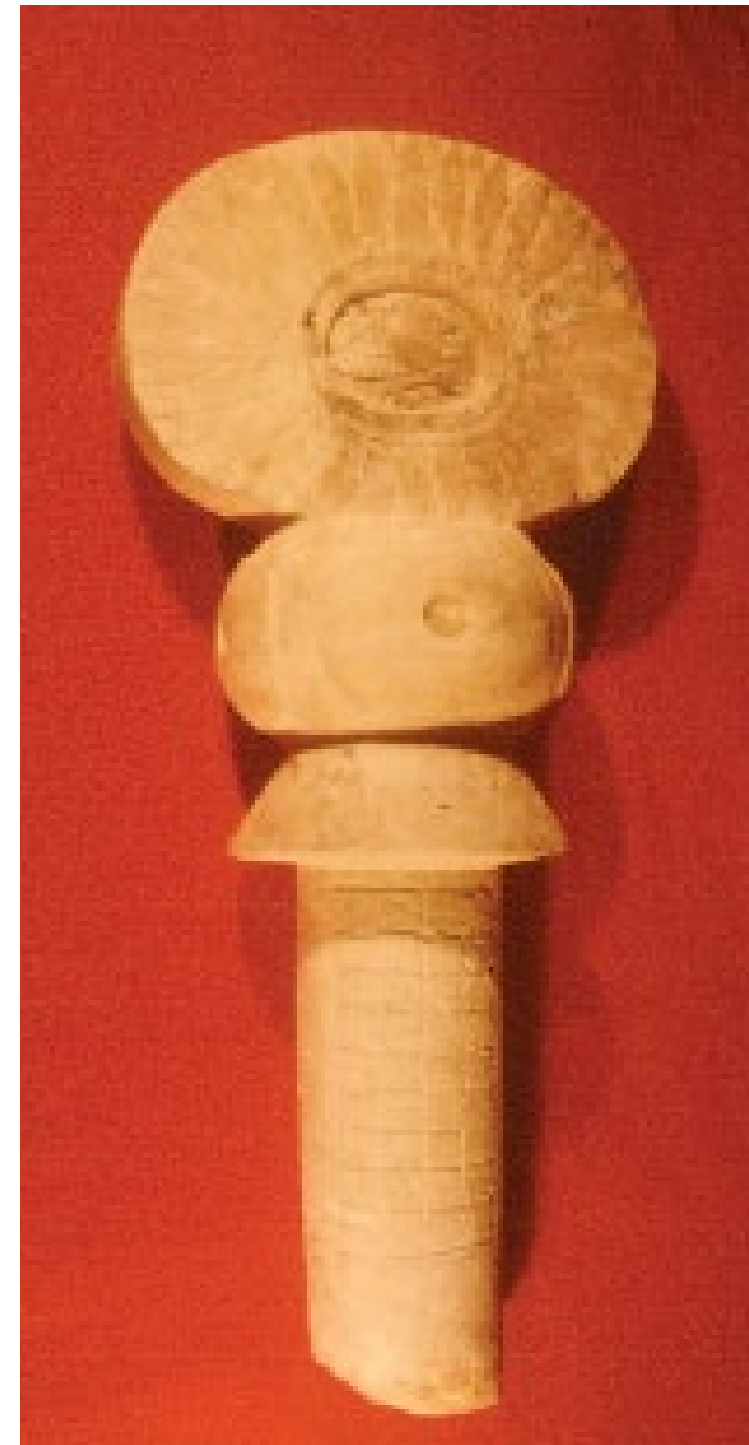
Marcador de juego de pelota, archivo PRONAT, (Figura 14)

en realidad parece representar a un estandarte (Figura 14). En el sector de la espiga se encuentra un texto jeroglífico que ha sido importante para esclarecer la identidad del personaje histórico Siyaj K'ak (también conocido como Rana Humeante), que protagonizó un papel relevante en la expansión sociopolítica de Tikal (Fialko 1988b; Laporte y Fialko 1995).

La escultura conocida como marcador de juego de pelota correspondiente al período Clásico Temprano (Figura 14) ha sido relevante para el conocimiento de la interacción de estilos teotihuacanos con la cultura maya, en particular los eventos ocurridos durante la fecha 8.17.1.4.12. (378 d.C.), misma que también ha sido conmemorada en otros monumentos de la esa época. El diseño de la escultura en realidad parece corresponder a la réplica en piedra de un estandarte decorado que pudo ser propiedad de algún gobernante o líder militar de Tikal (Fialko 1988b). La lectura, tanto de los textos glíficos de la estela 39, como del Marcador no se consideran definitivas, pues todavía hay glifos pendientes de interpretación, por lo que en el futuro aún podrán proporcionar información relevante para la historia del siglo IV d.C. de Tikal.

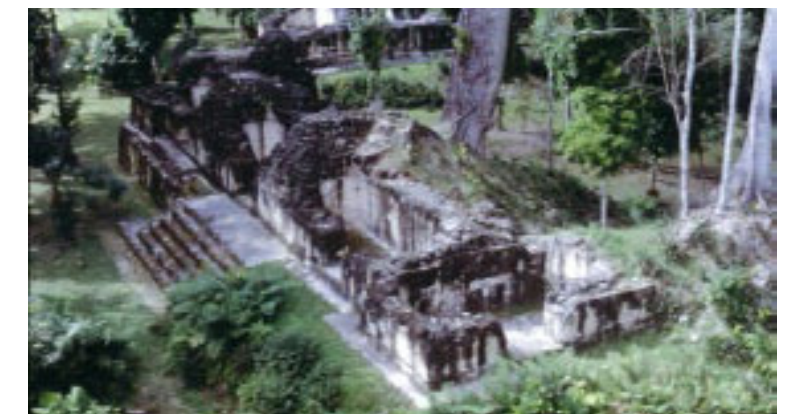
Palacio 5C-45, Fialko, 1988, (Figura 17)

los tres parecen haber correspondido a funciones alternativas relacionadas con administración y residencia temporal de personajes de élite que desarrollaron sus actividades en Mundo Perdido (Figura 17).

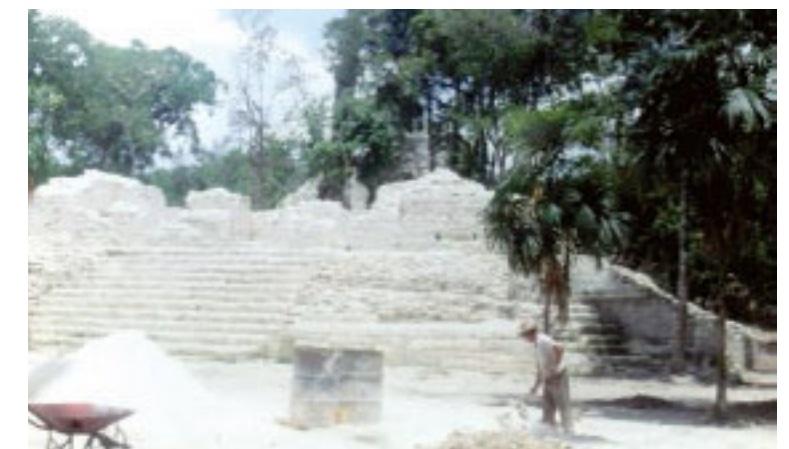
Palacio 5C-45, Fialko, 1983 (Figura 17B)

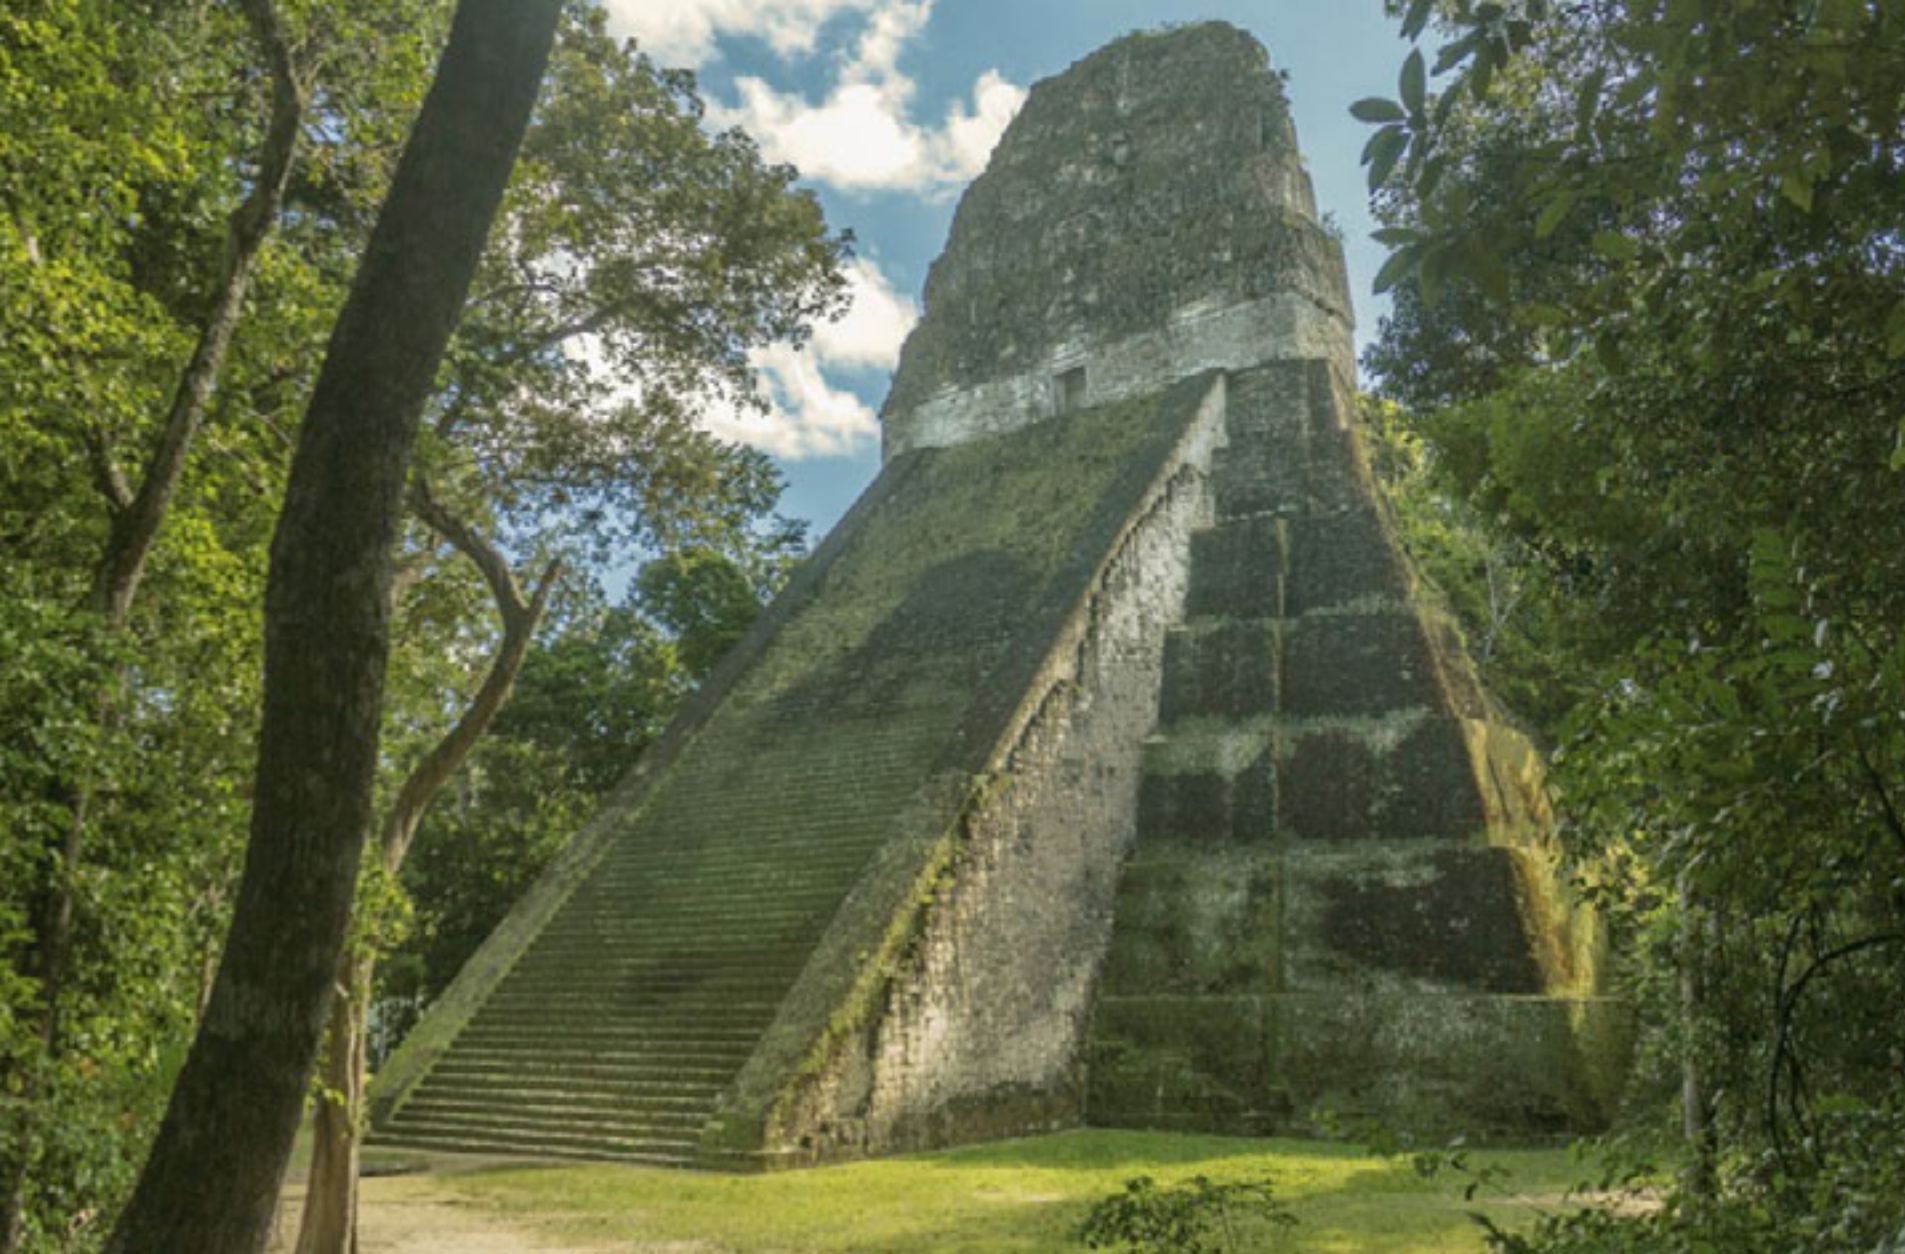
Templo V.

El templo V, debido a su importancia y al avanzado estado de deterioro, fue incluido desde 1986 entre los programas de conservación prioritarios del PRONAT. Las intervenciones fueron realizadas entre 1987 y 1991, a cargo del arquitecto Óscar Quintana. Las actividades implicaron establecer un cuadro clínico de los factores de deterioro del templo y plantear una tipología de los daños registrados. Uno de los principales problemas por solventar fue la intervención de un túnel-agujero de saqueo que atravesó la crestería de abajo hacia arriba, con el acceso ubicado frente al vano. Características del referido saqueo fueron mencionadas desde tiempos de Maler; por espacio de 140 años el mismo permaneció abierto, permitiendo el acceso a la humedad, vegetación y animales.

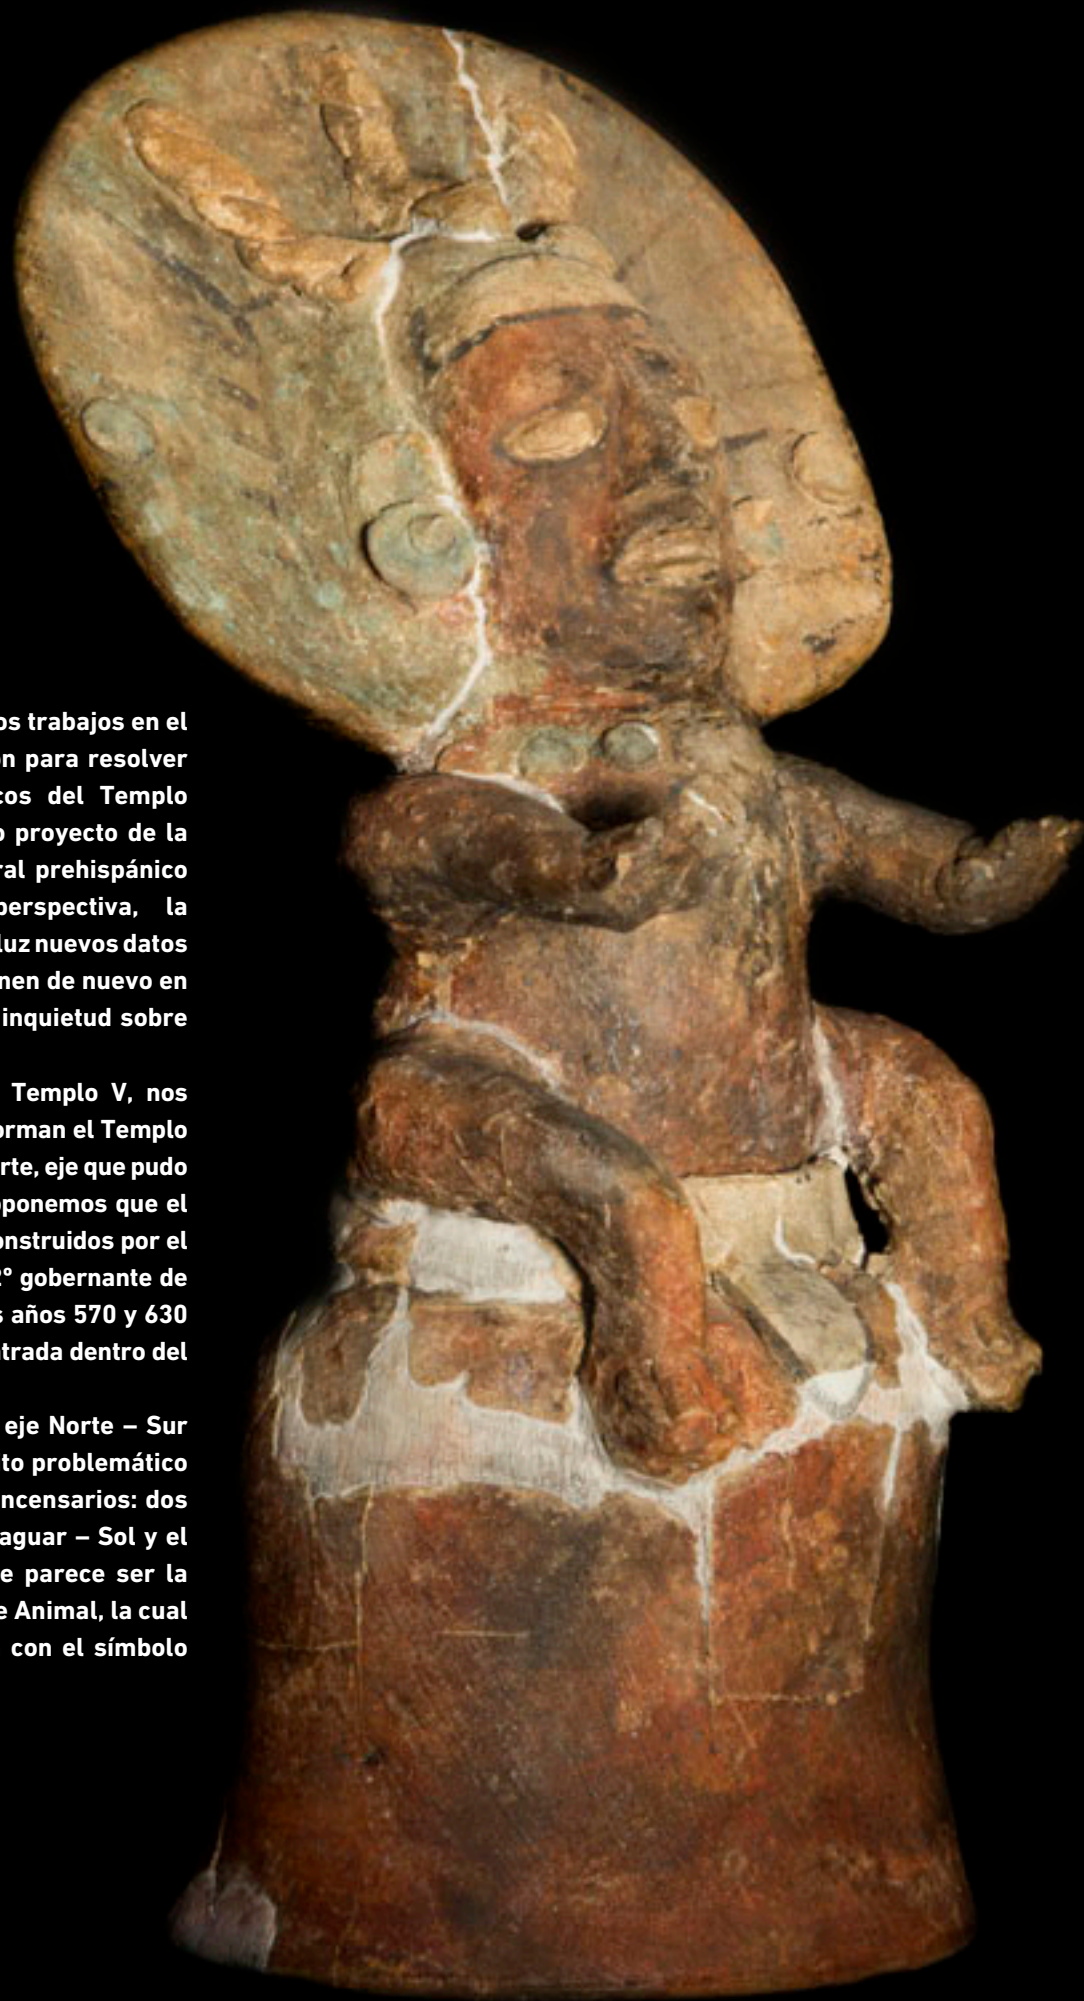
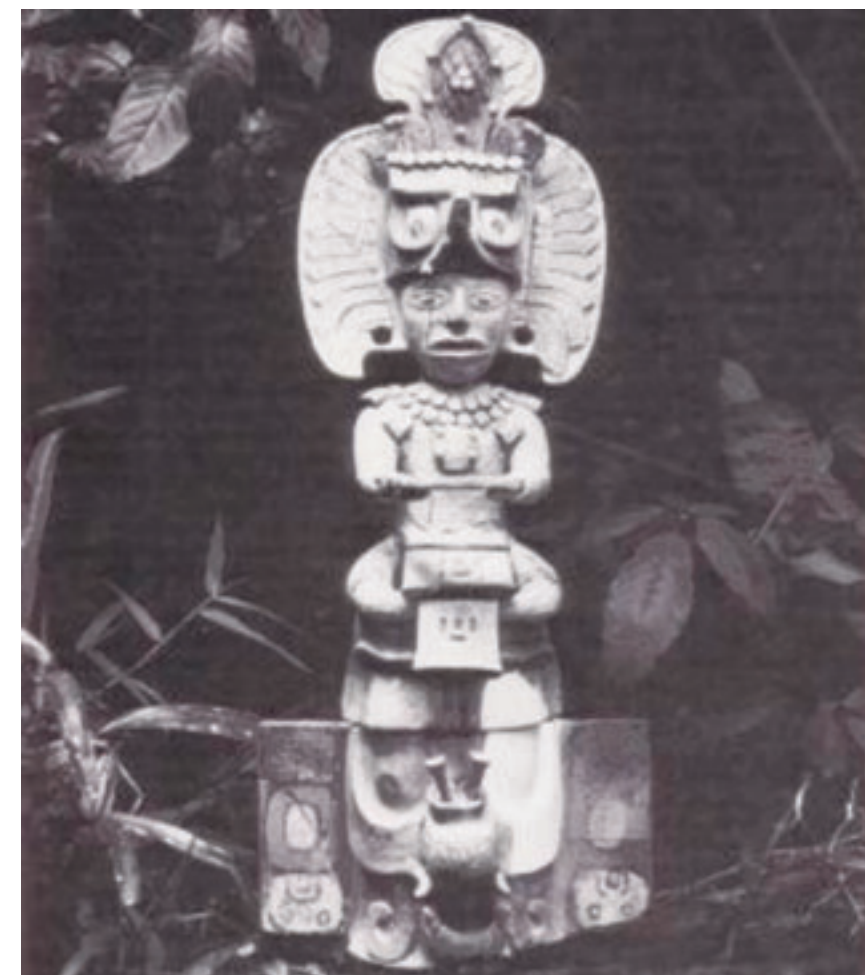
En un escondite descubierto en el eje Norte – Sur del recinto del Templo 5D-32 (depósito problemático TP-180)¹⁶ fueron descubiertos tres incensarios: dos son representaciones de la deidad Jaguar – Sol y el tercero una figura antropomorfa que parece ser la representación misma de Calavera de Animal, la cual muestra entre sus manos una placa con el símbolo Pop pintado.

Ofrenda localizada en el recinto del Templo 5D-32.

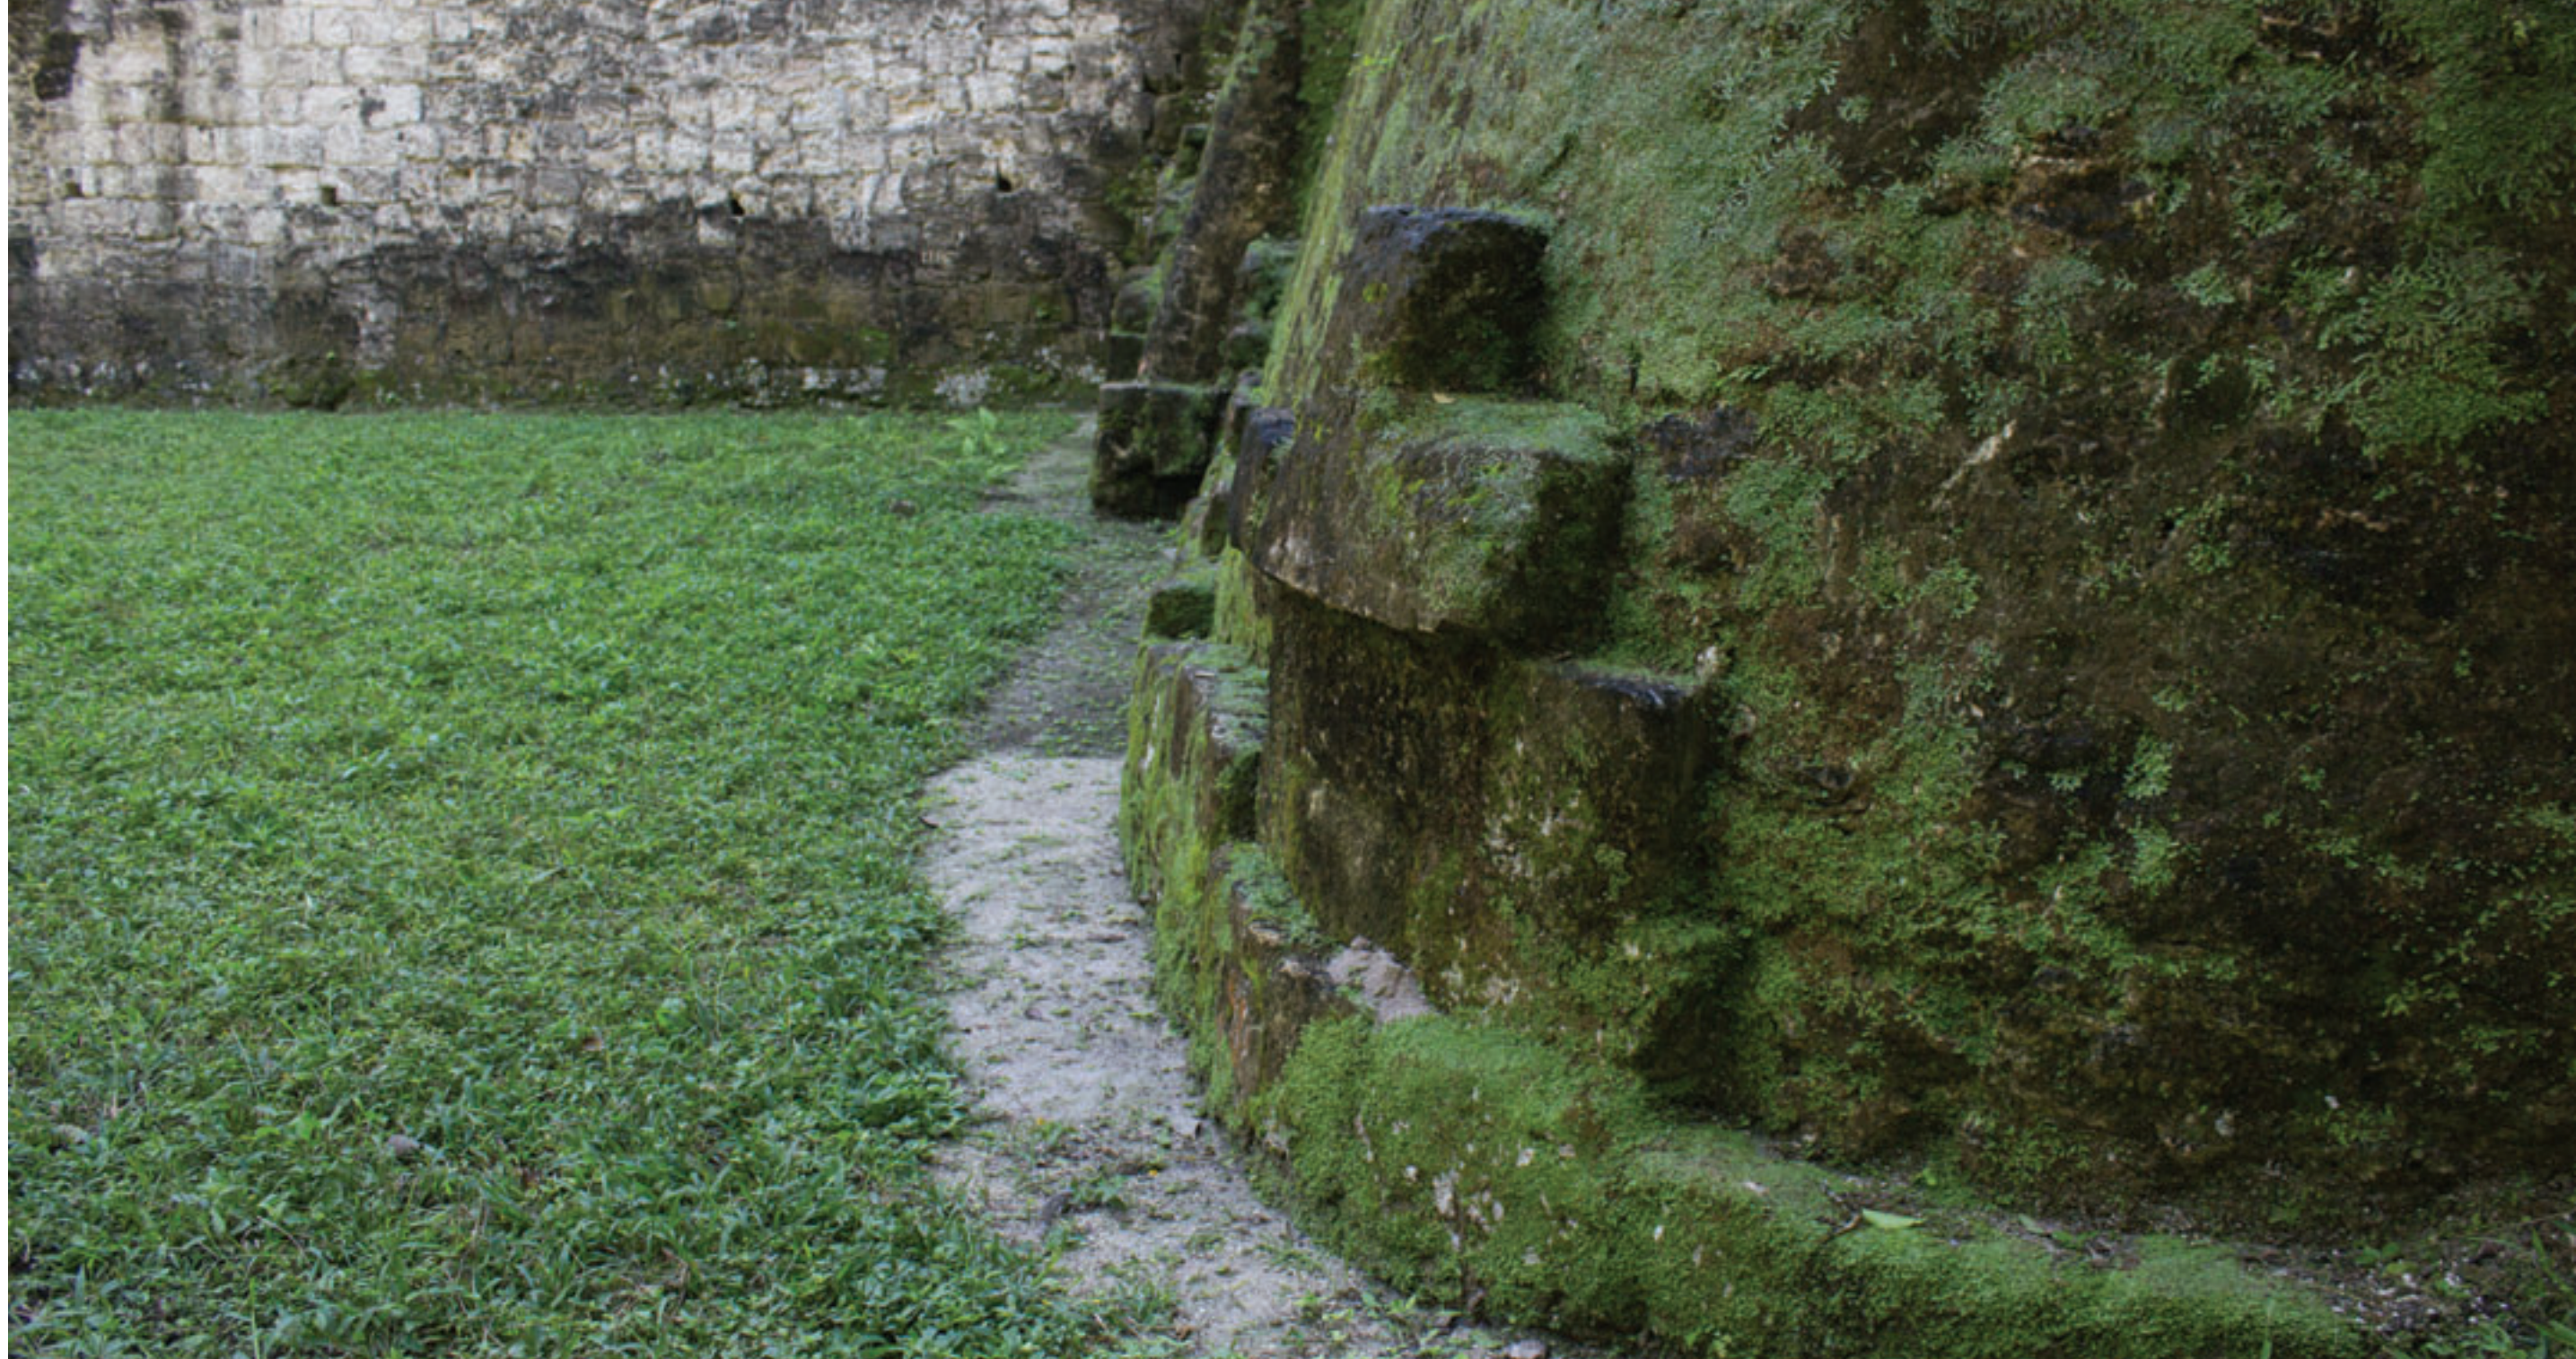
Los túneles fueron la técnica de investigación arqueológica más empleada en el Templo V. La excavación de estos inició como un pozo de sondeo estratigráfico que, luego de localizar el piso #1, se transformó en una cala de aproximación siguiendo el piso

hasta encontrar el muro del primer cuerpo de la fachada Sur del edificio. La excavación del túnel del Templo V fue iniciada en la parte posterior para no interrumpir los trabajos de restauración de la escalinata. El túnel del Templo V tuvo una altura de 1.90 metros, 0.90 de ancho y 85 de longitud. Fue dividido en cuatro suboperaciones para el mejor control de los materiales arqueológicos; de tal manera, el primer tramo en el eje Norte-Sur fue nombrado como Suboperación 5D5-25 y tuvo una longitud total de 33 metros²⁹.

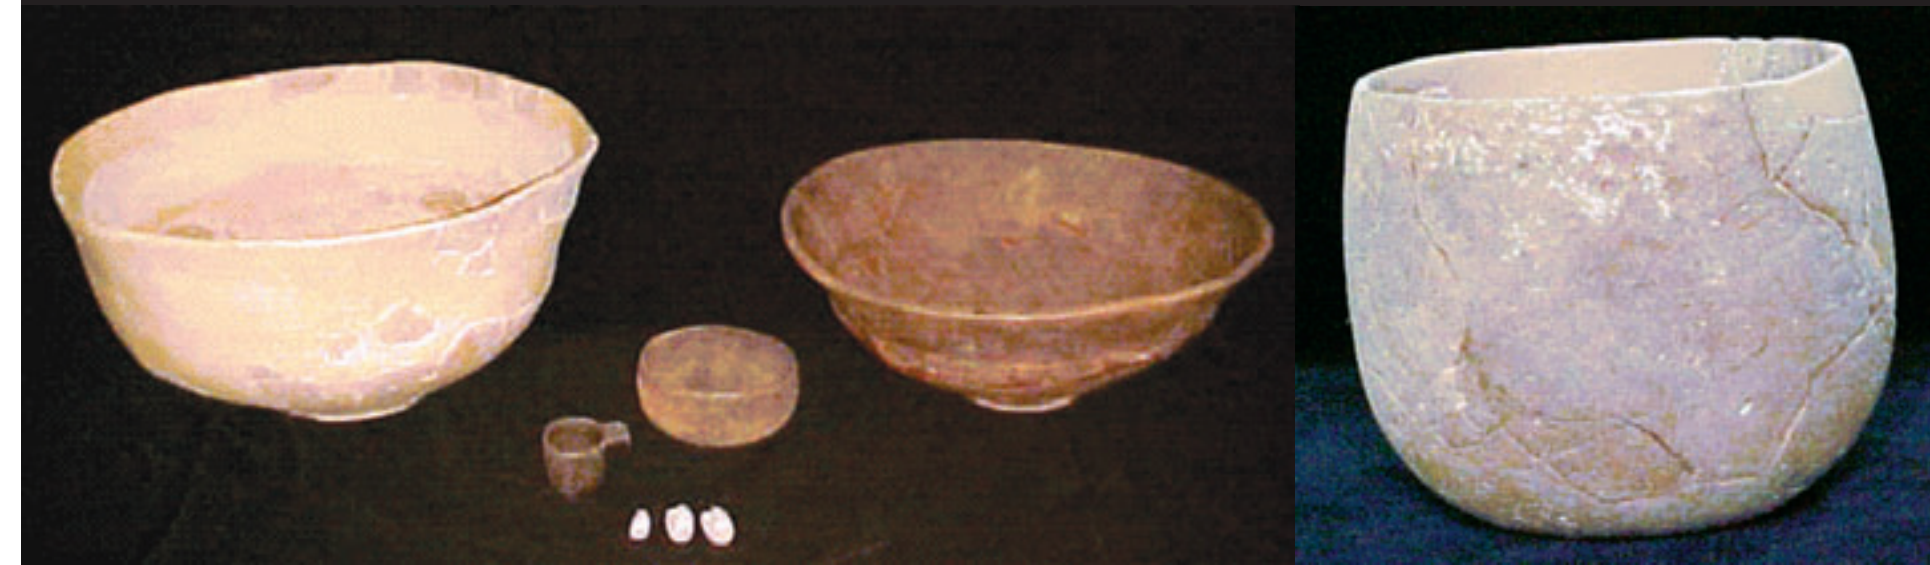
Ofrenda PTV-1, Proyecto Templo V

Vasija Ofrenda del Entierro PTV-1

La ofrenda que fue colocada al lado del individuo del Entierro #1 consiste en un cuenco de cerámica localizado asociado a las rodillas y manos del individuo. Perteneció al Grupo Cerámico Saxche, Tipo Zacatal Crema Policromo, Variedad Zacatal, correspondiente al inicio del período Clásico Tardío (600 – 700 d.C.). Se encontró fragmentado; algunos sectores de la pared desintegrados y el engobe erosionado.

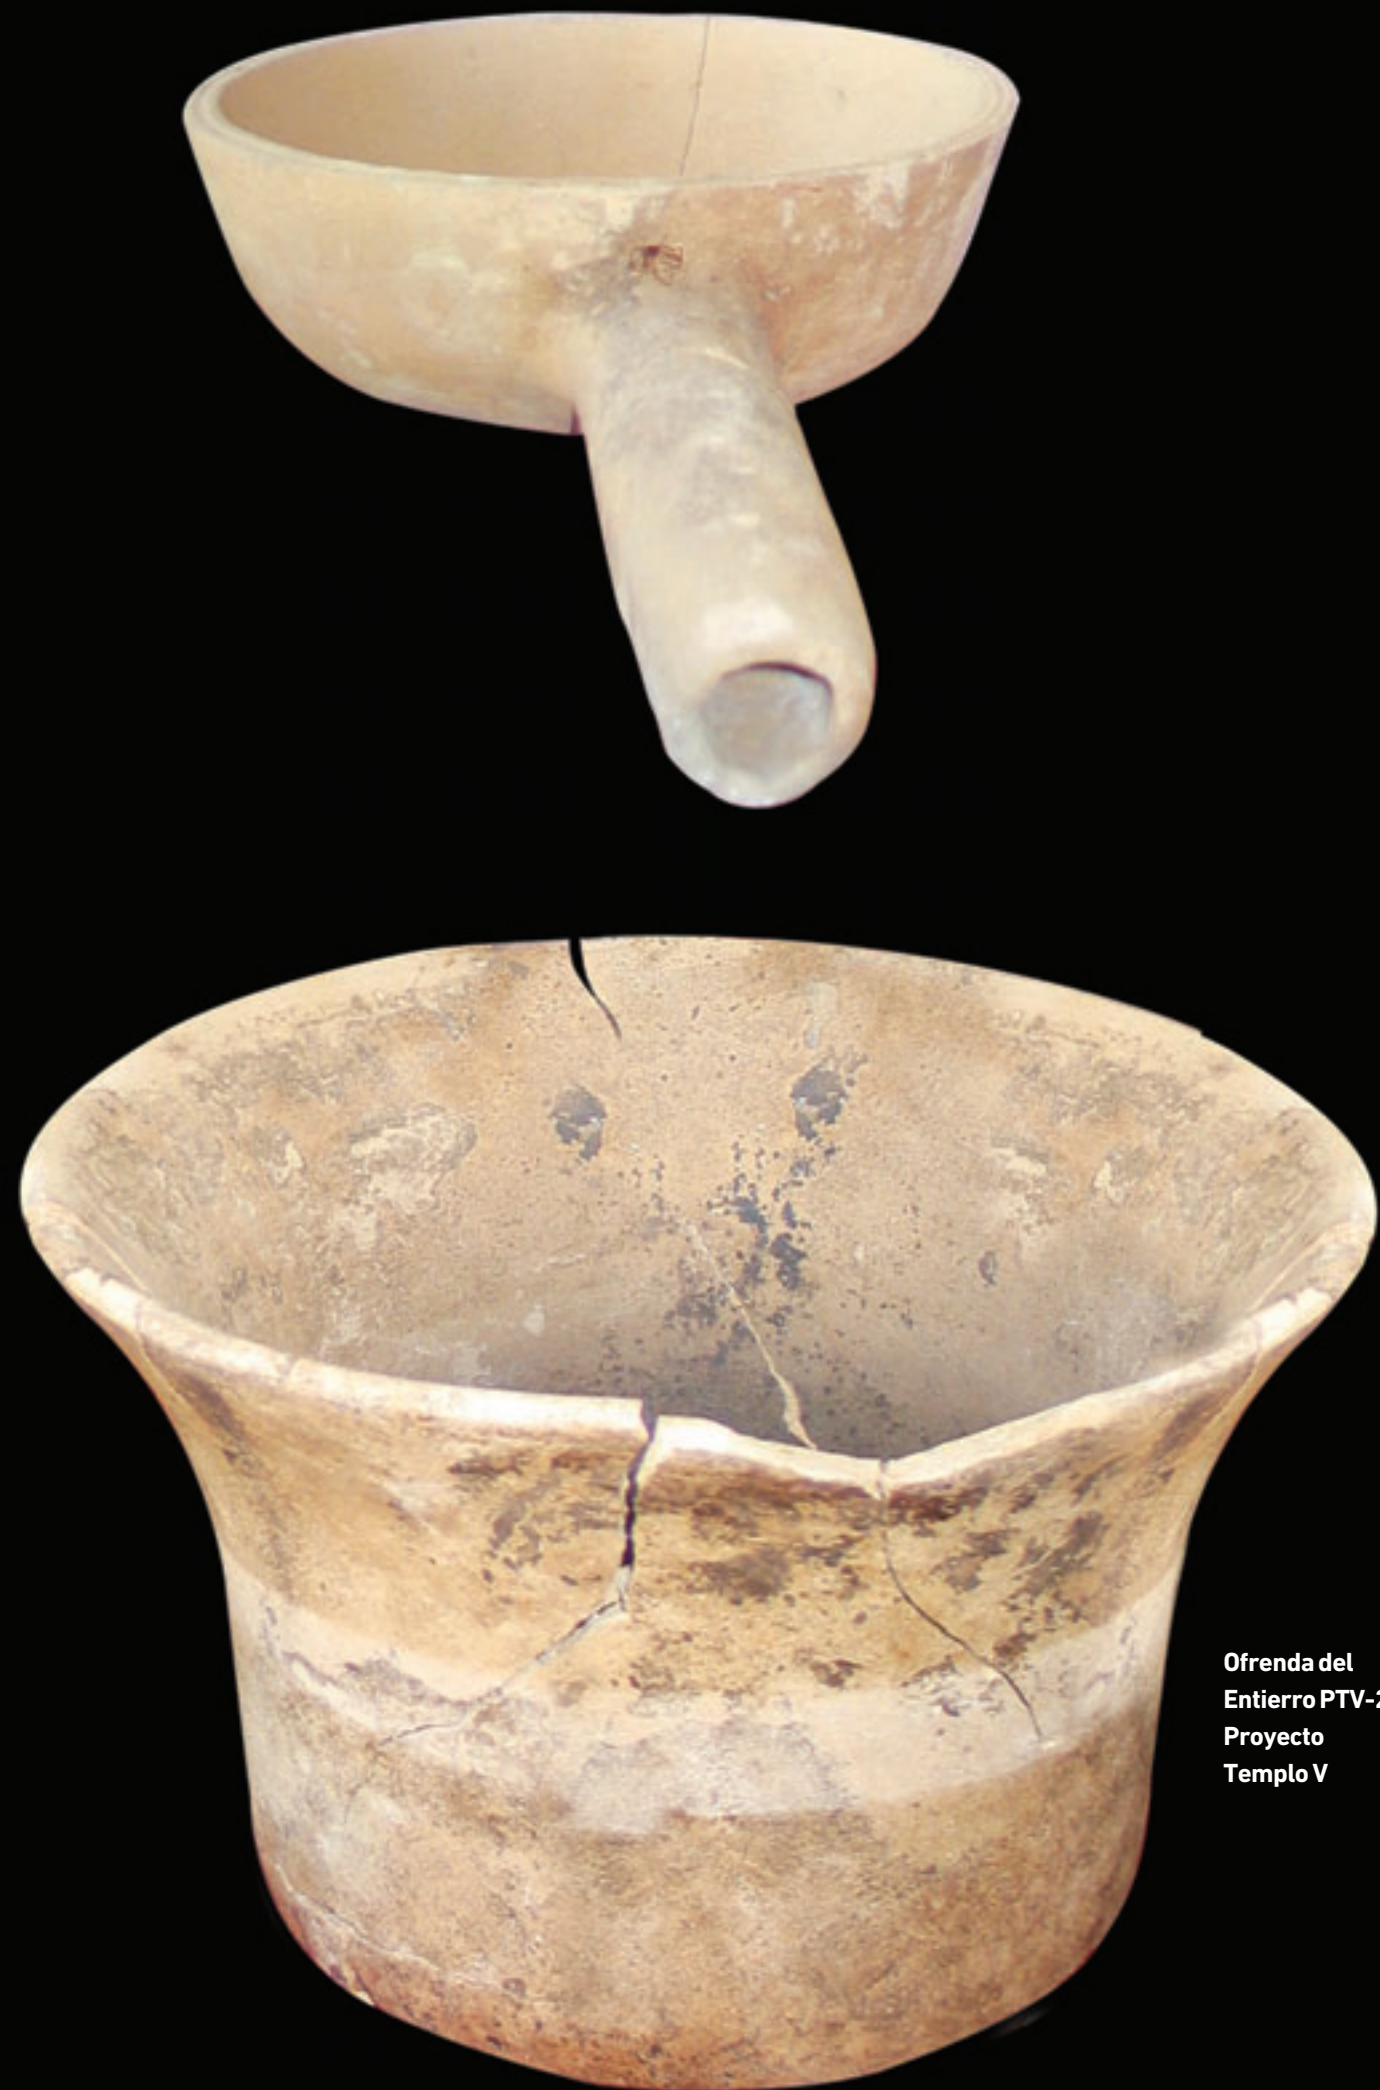
Ofrenda del
Entierro PTV-2,
Proyecto
Templo V

La cámara mortuoria fue excavada en la roca⁴⁵ y las ofrendas cerámicas fueron colocadas sobre la madera del techo.

El enterramiento no fue colocado en el eje exacto del basamento escalonado del edificio, sino que se depositó en el eje del recinto. Esto indica que, posiblemente, los diseñadores y constructores del edificio tenían planos en corteza o cuero, con las medidas

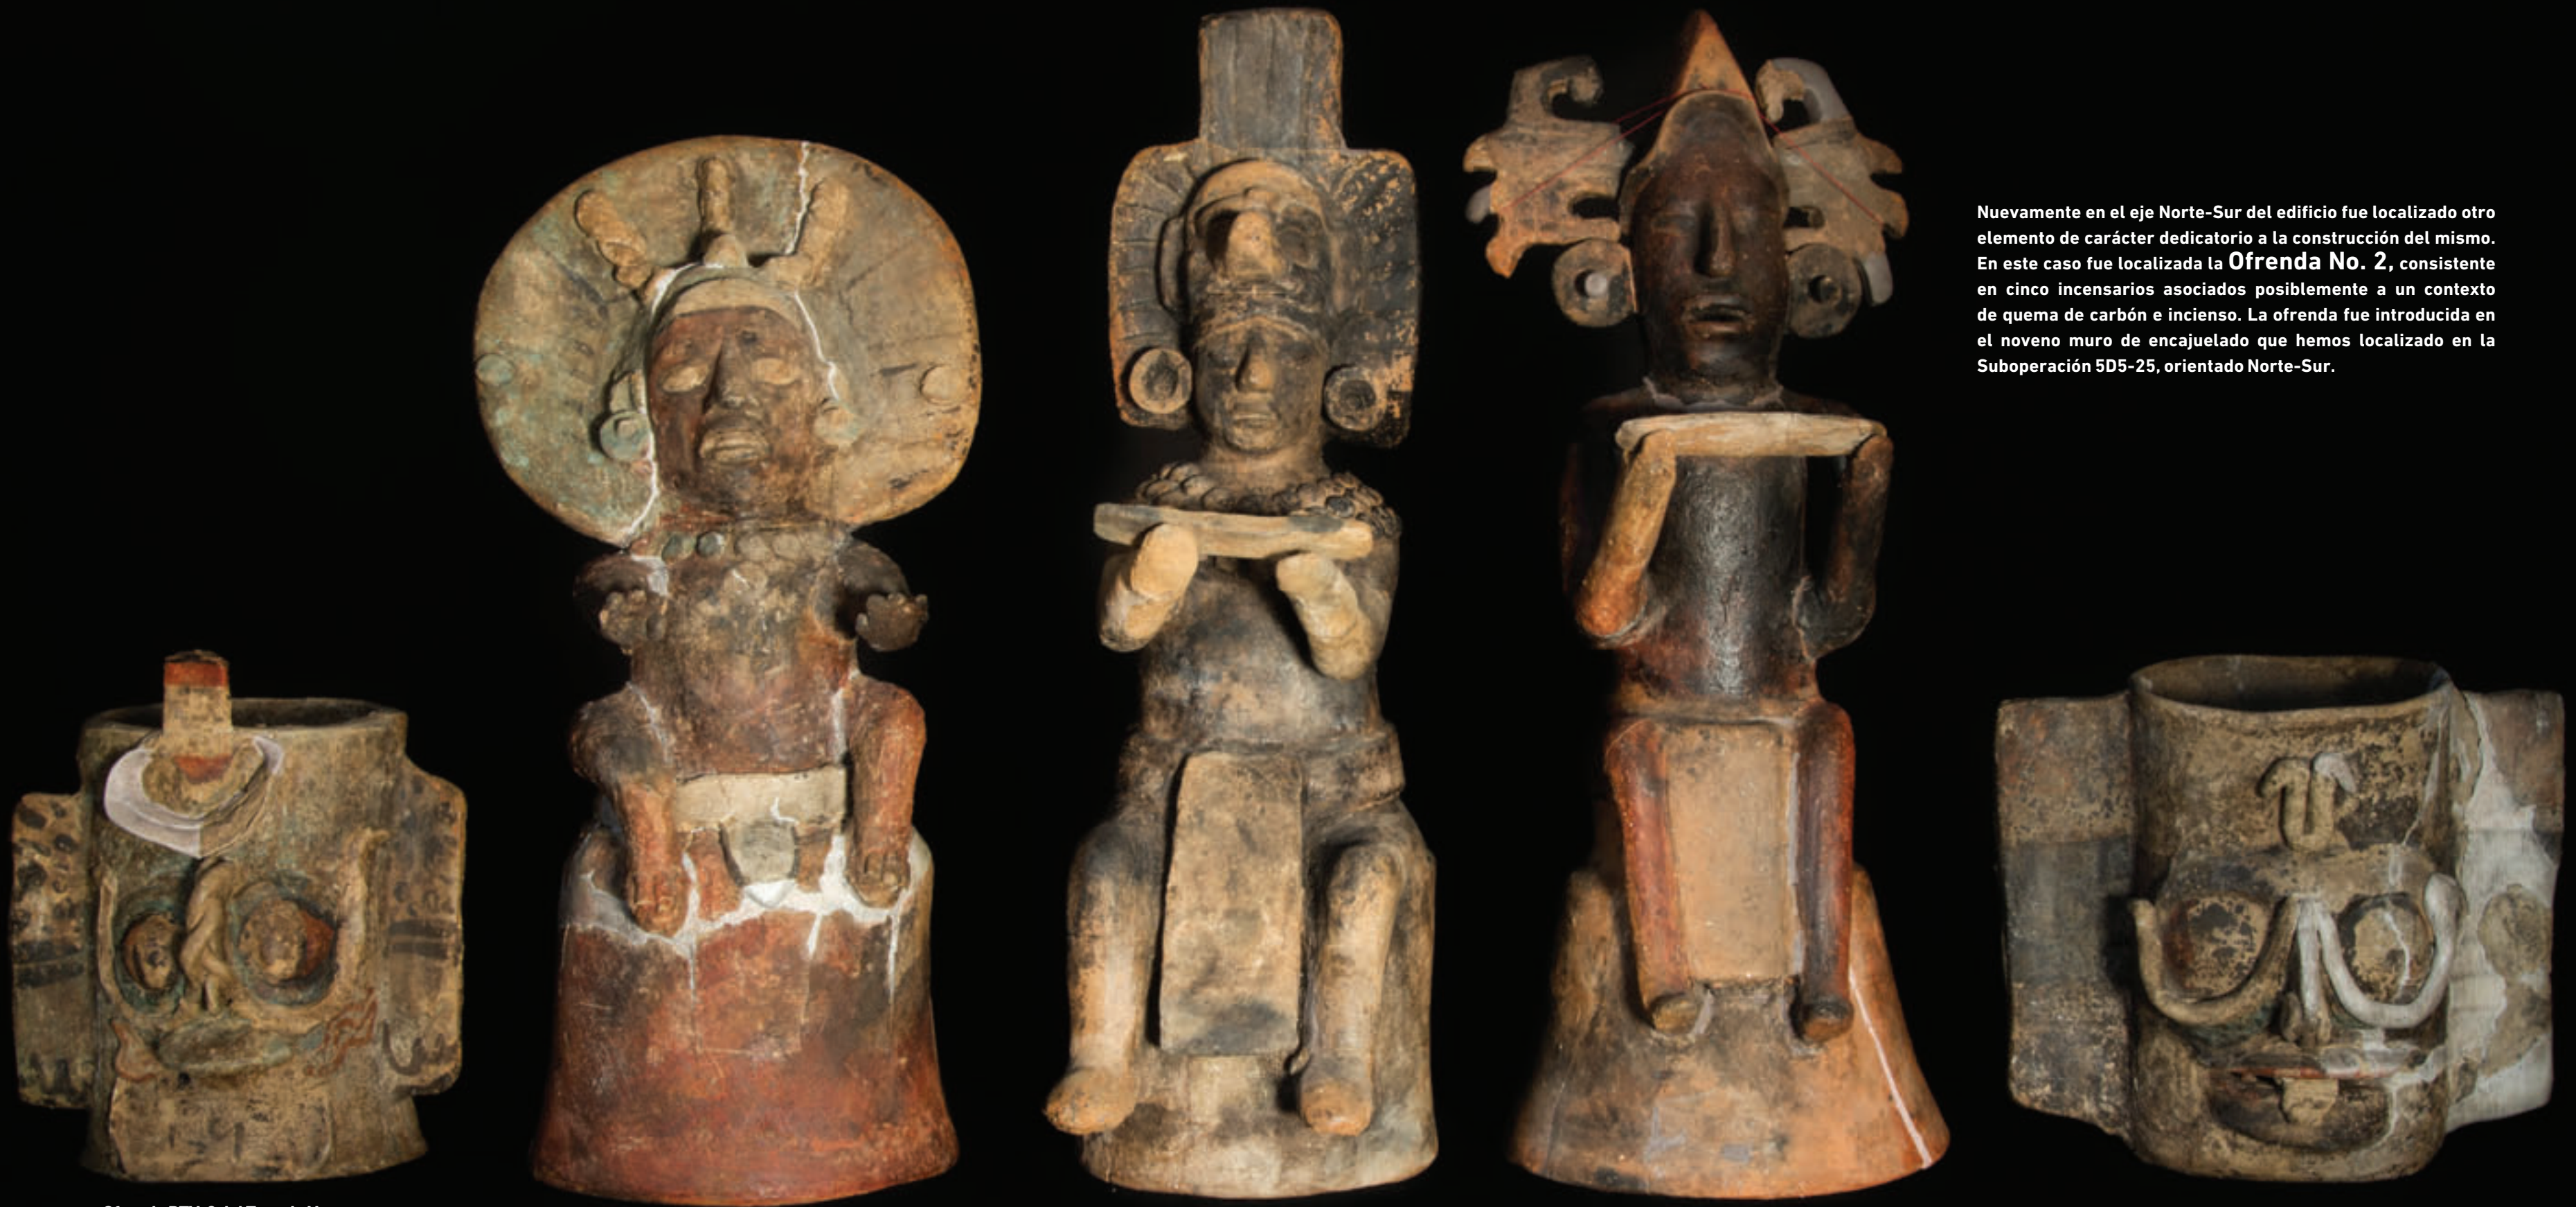
Ofrenda PTV-3 del Templo V

Nuevamente en el eje Norte-Sur del edificio fue localizado otro elemento de carácter dedicatorio a la construcción del mismo. En este caso fue localizada la **Ofrenda No. 2**, consistente en cinco incensarios asociados posiblemente a un contexto de quema de carbón e incienso. La ofrenda fue introducida en el noveno muro de encajuelado que hemos localizado en la Suboperación 5D5-25, orientado Norte-Sur.

Antes de colocar los incensarios, el espacio fue cubierto con brasas ardiendo y sobre ellas posiblemente se esparció incienso (caso similar al observado en el Entierro #2). Luego se colocaron los incensarios para que el humo saliera por los orificios que estos tienen en la parte posterior. Esta acción provocó que los incensarios se encuentren ahumados. Finalmente el espacio fue vuelto a rellenar, sin que se construyera un pequeño recinto que protegiera los incensarios; simplemente fue llenado con el mismo material, lo que provocó múltiples fracturas a las piezas. La distribución de los incensarios denota la simetría característica maya: los dos incensarios de menor tamaño fueron puestos en los extremos y los más altos, al centro.

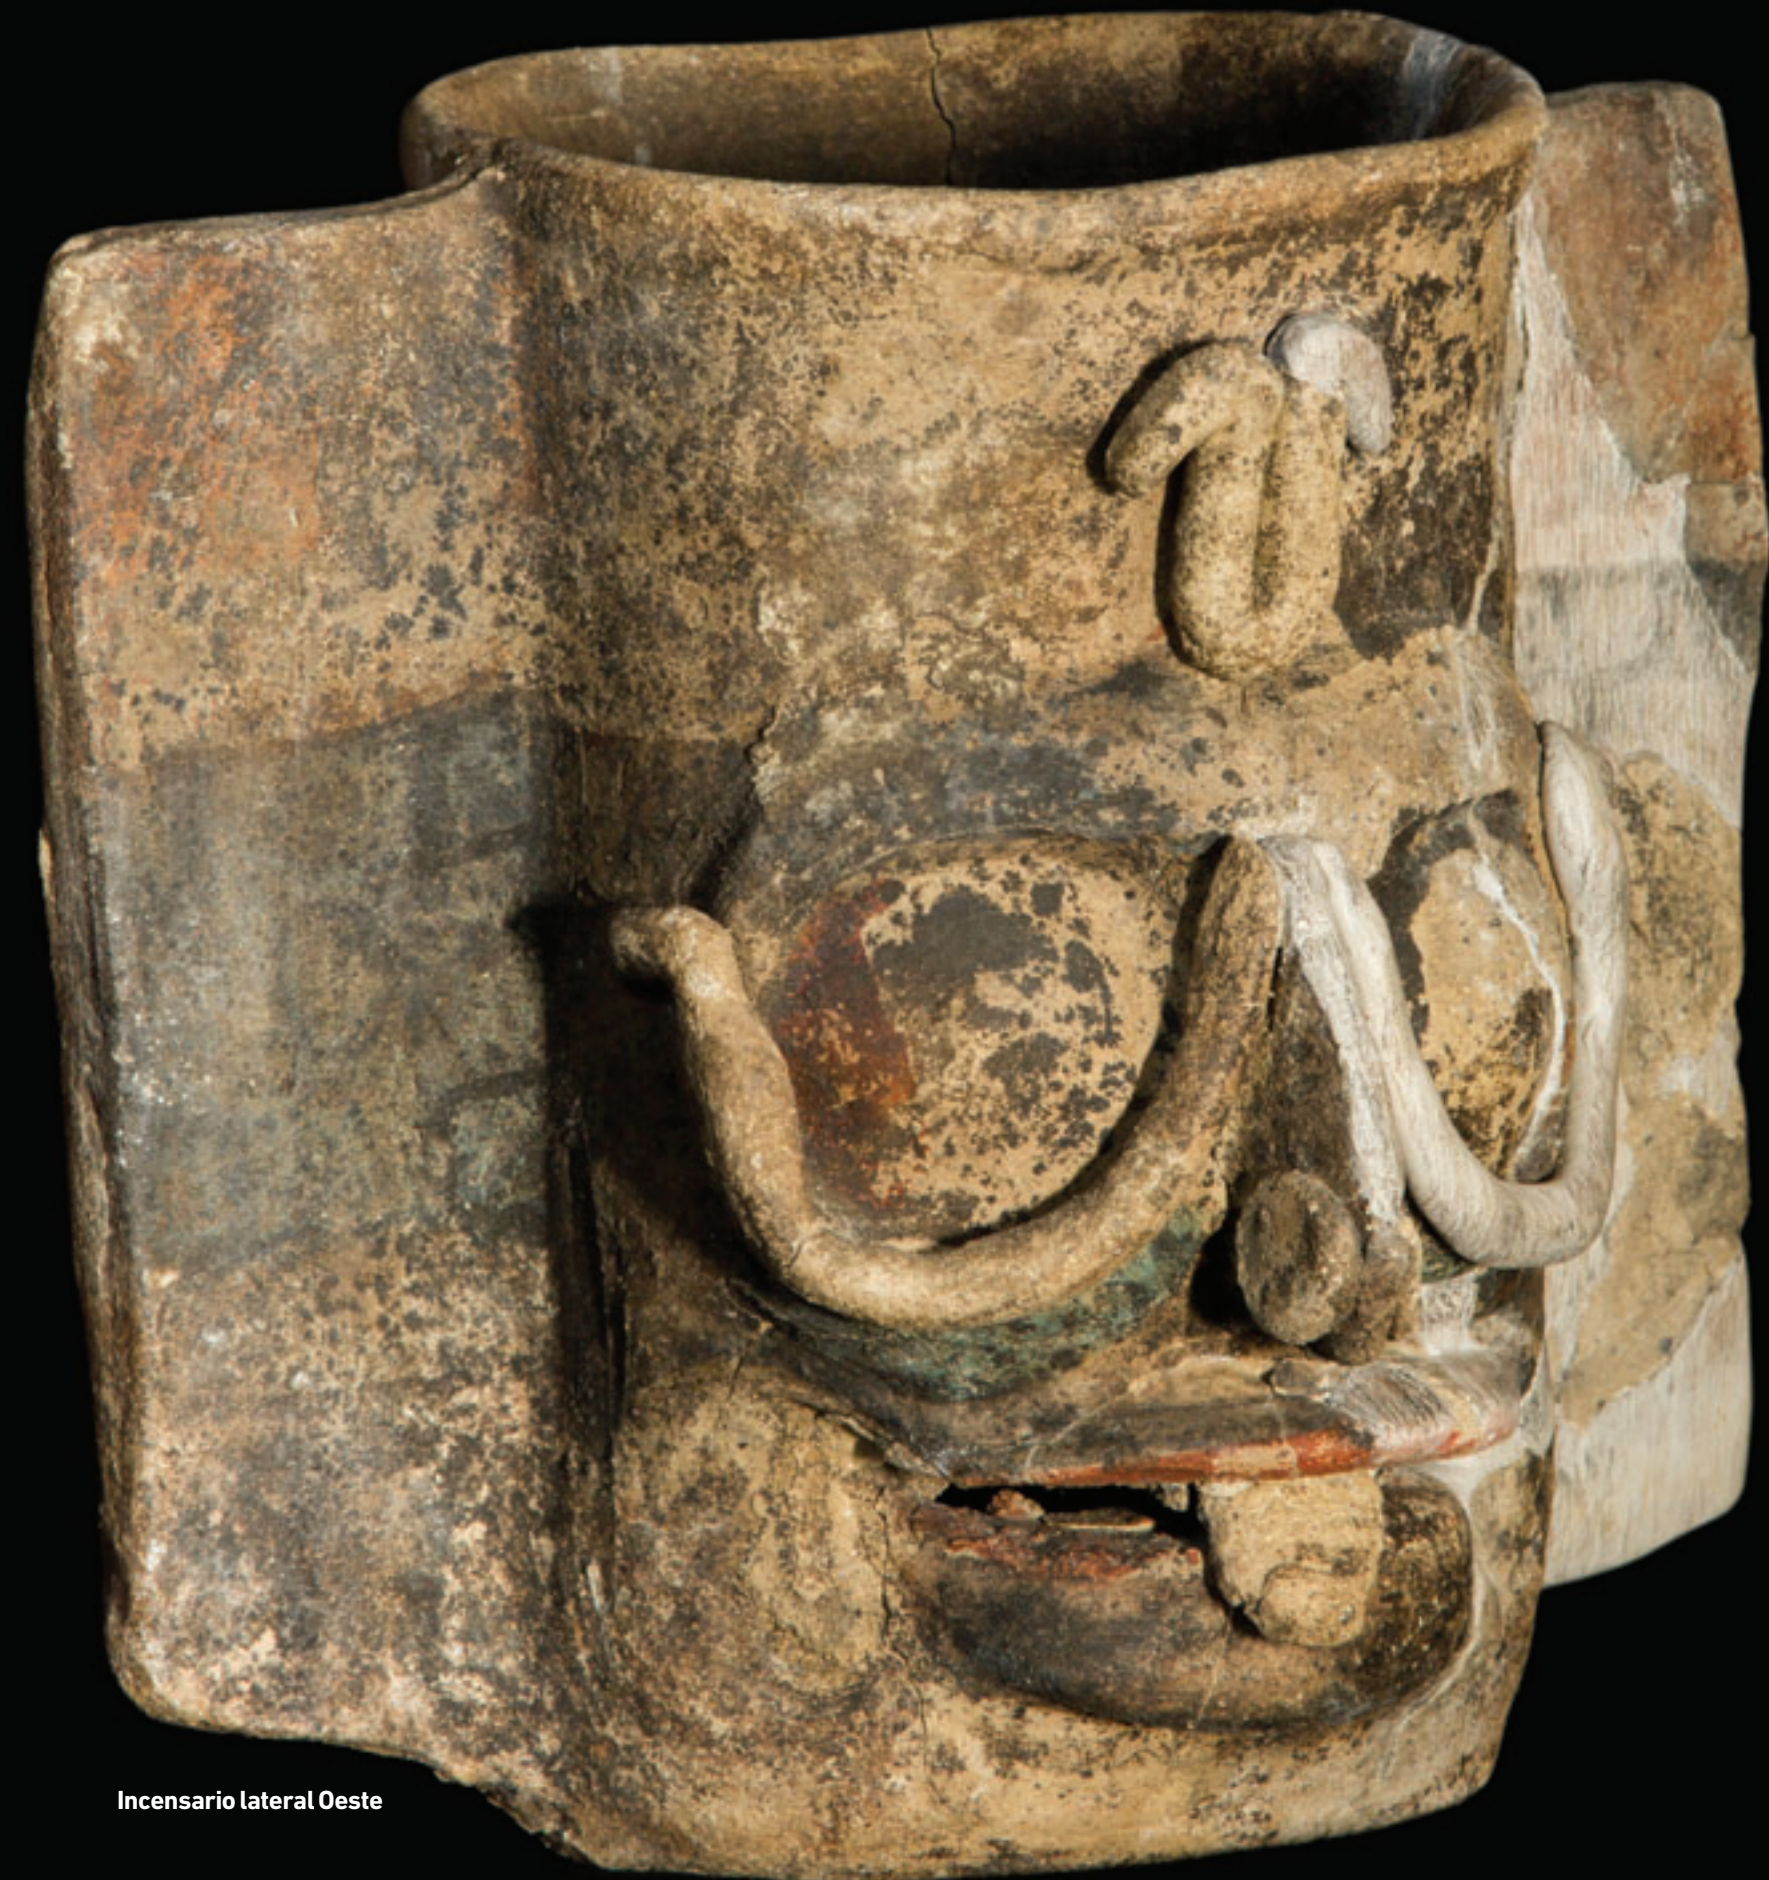
Incensario lateral Oeste
