**VEINTE AÑOS
DE LA AECID EN TIKAL**

Veinte años de la AECID en Tikal
2013 Cooperación Española
NIPO: 502-13-071-8
ISBN: 978-99922-775-3-9

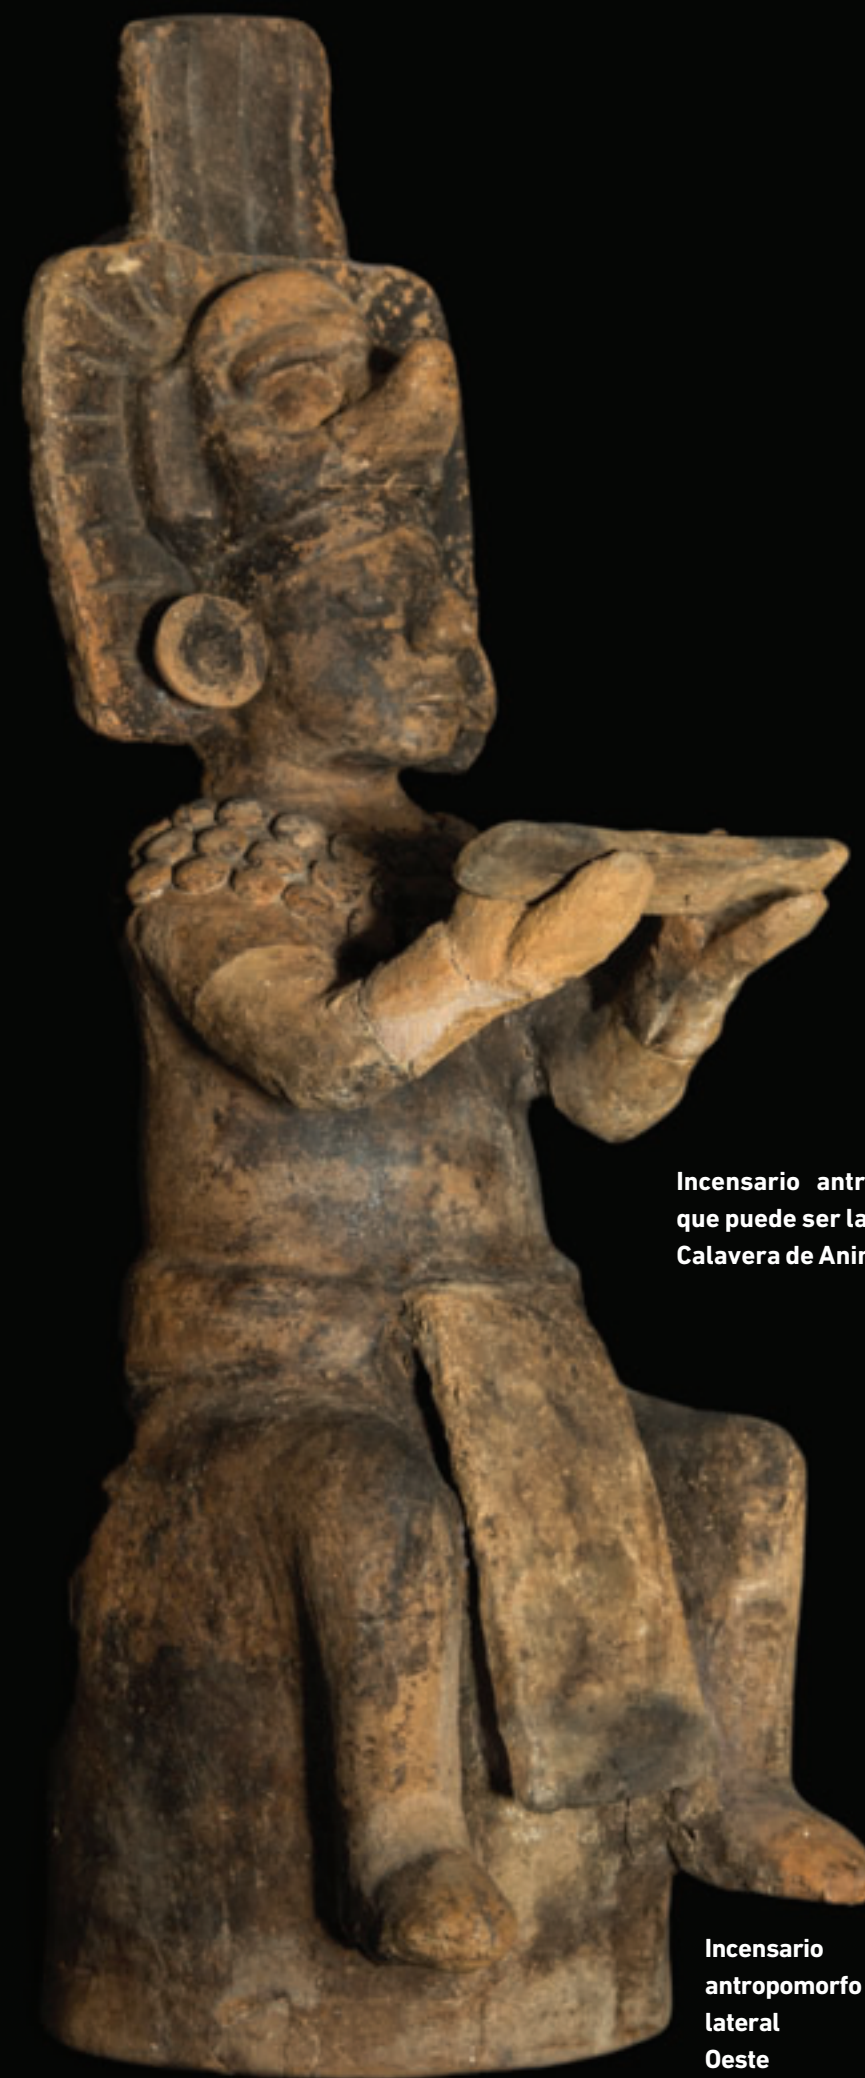
Incensario antropomorfo lateral Oeste

El cuarto incensario es especial: el personaje parece ser un enano regordete que porta sobre su cabeza un tocado en forma de resplandor; también tiene taparrabo y orejeras y sus brazos alzados al frente.

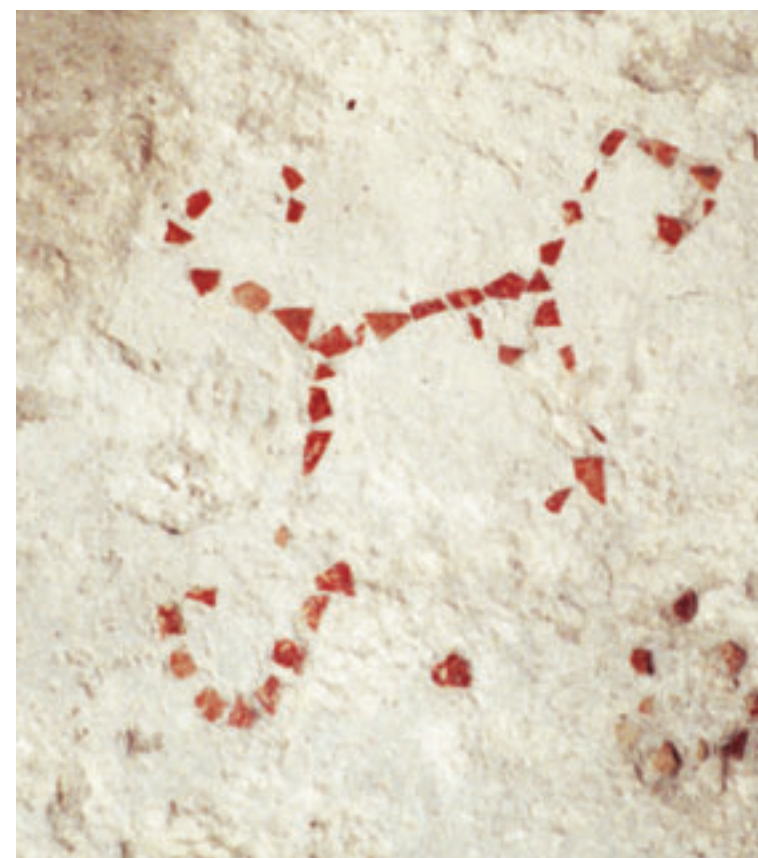
Suboperación 5D5-44 mosaico.

El mosaico mide 0.35 metros cuadrados. El diseño tiene algunas alteraciones provocadas posiblemente por raíces. Un diseño como estos es poco usual, pero también difícil de rescatar físicamente por que no existen espacios para albergarlos, por tal razón, decidimos dejarlo en su lugar original, luego de tomar fotografías y hacer los dibujos correspondientes.

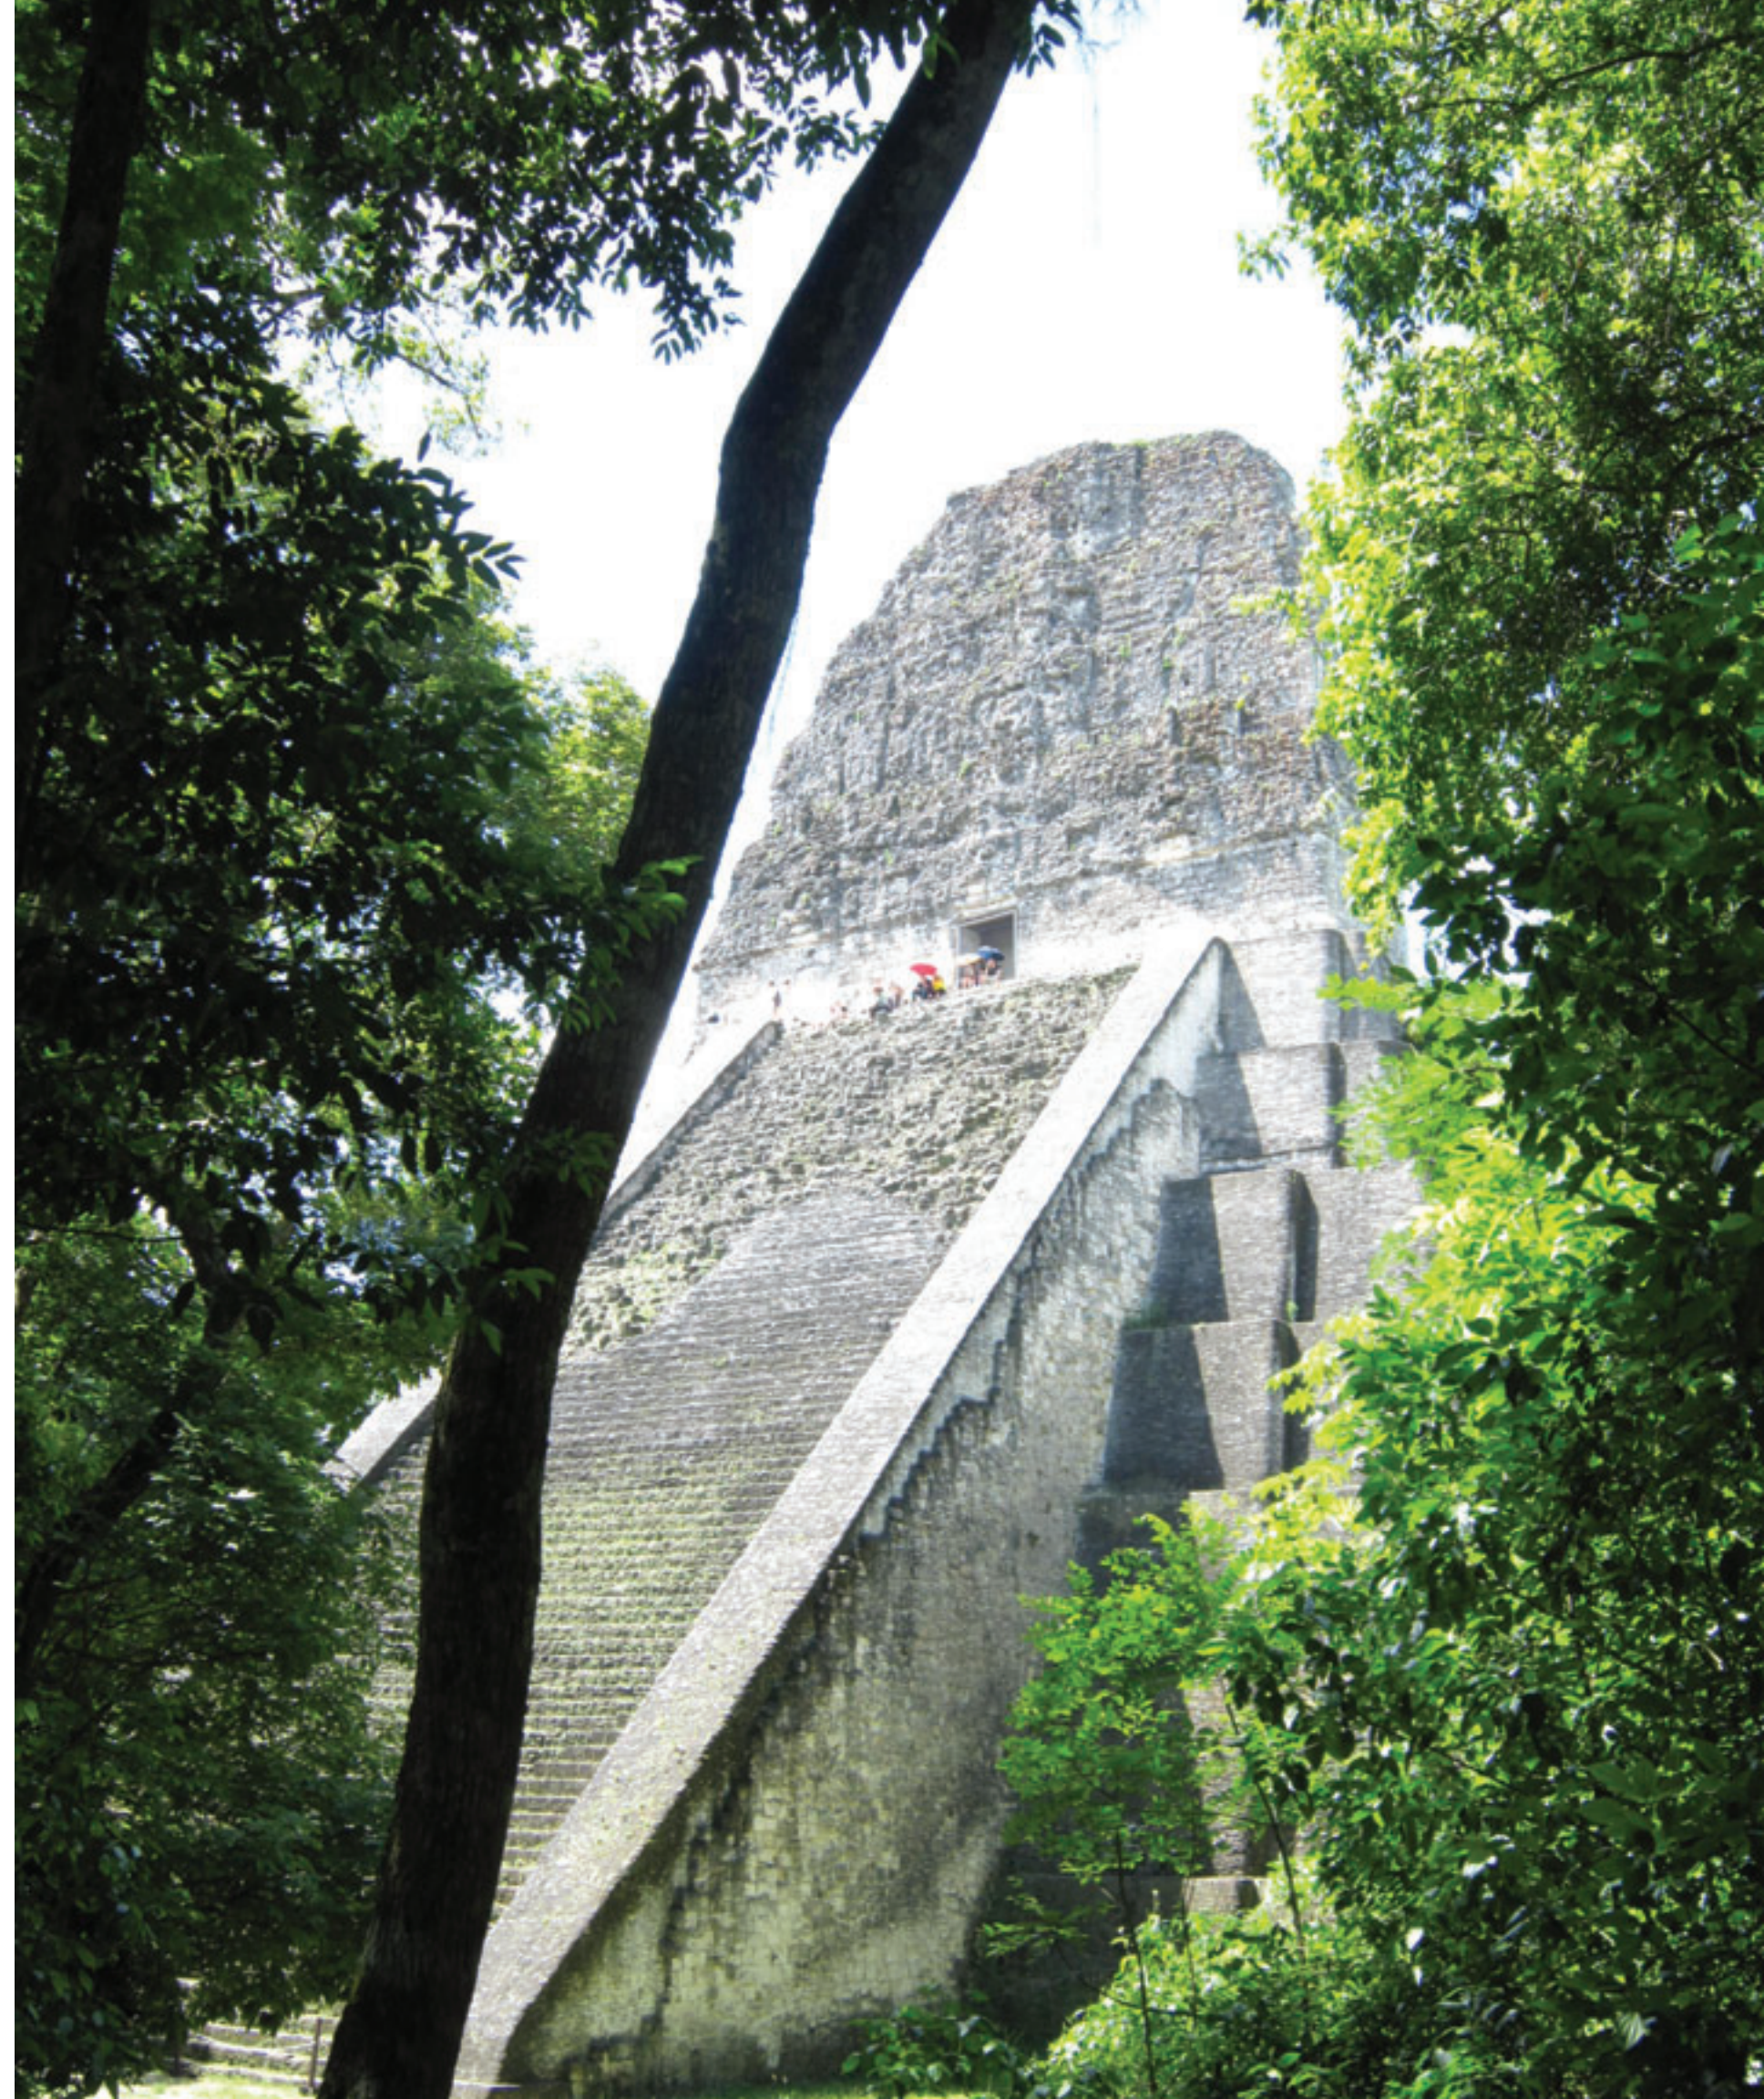
La recuperación de volúmenes perdidos se realizó por medio de la elaboración de taludes de mampostería labrada formando planos, ligeramente retranqueados que proporcionan al observador una idea clara del volumen, con el cuidado de no alterar los sillares y paramentos originales.

La restauración arquitectónica del edificio requirió restituir los volúmenes perdidos sobre el extremo Oeste de la fachada Norte del basamento piramidal y de la escalinata ceremonial, además de la colocación de testigos de escayola para el resane de grietas sobre el paramento Oeste de la escalera. Una porción de este muro se encontraba ligeramente desplazada en dirección Noroeste, movimiento provocado por pequeños asentamientos diferenciales, debido al excesivo peso ejercido sobre el relleno de nivelación de la plataforma basal, que logró estabilizarse a través del tiempo y que hoy se encuentra en completo estado de equilibrio.

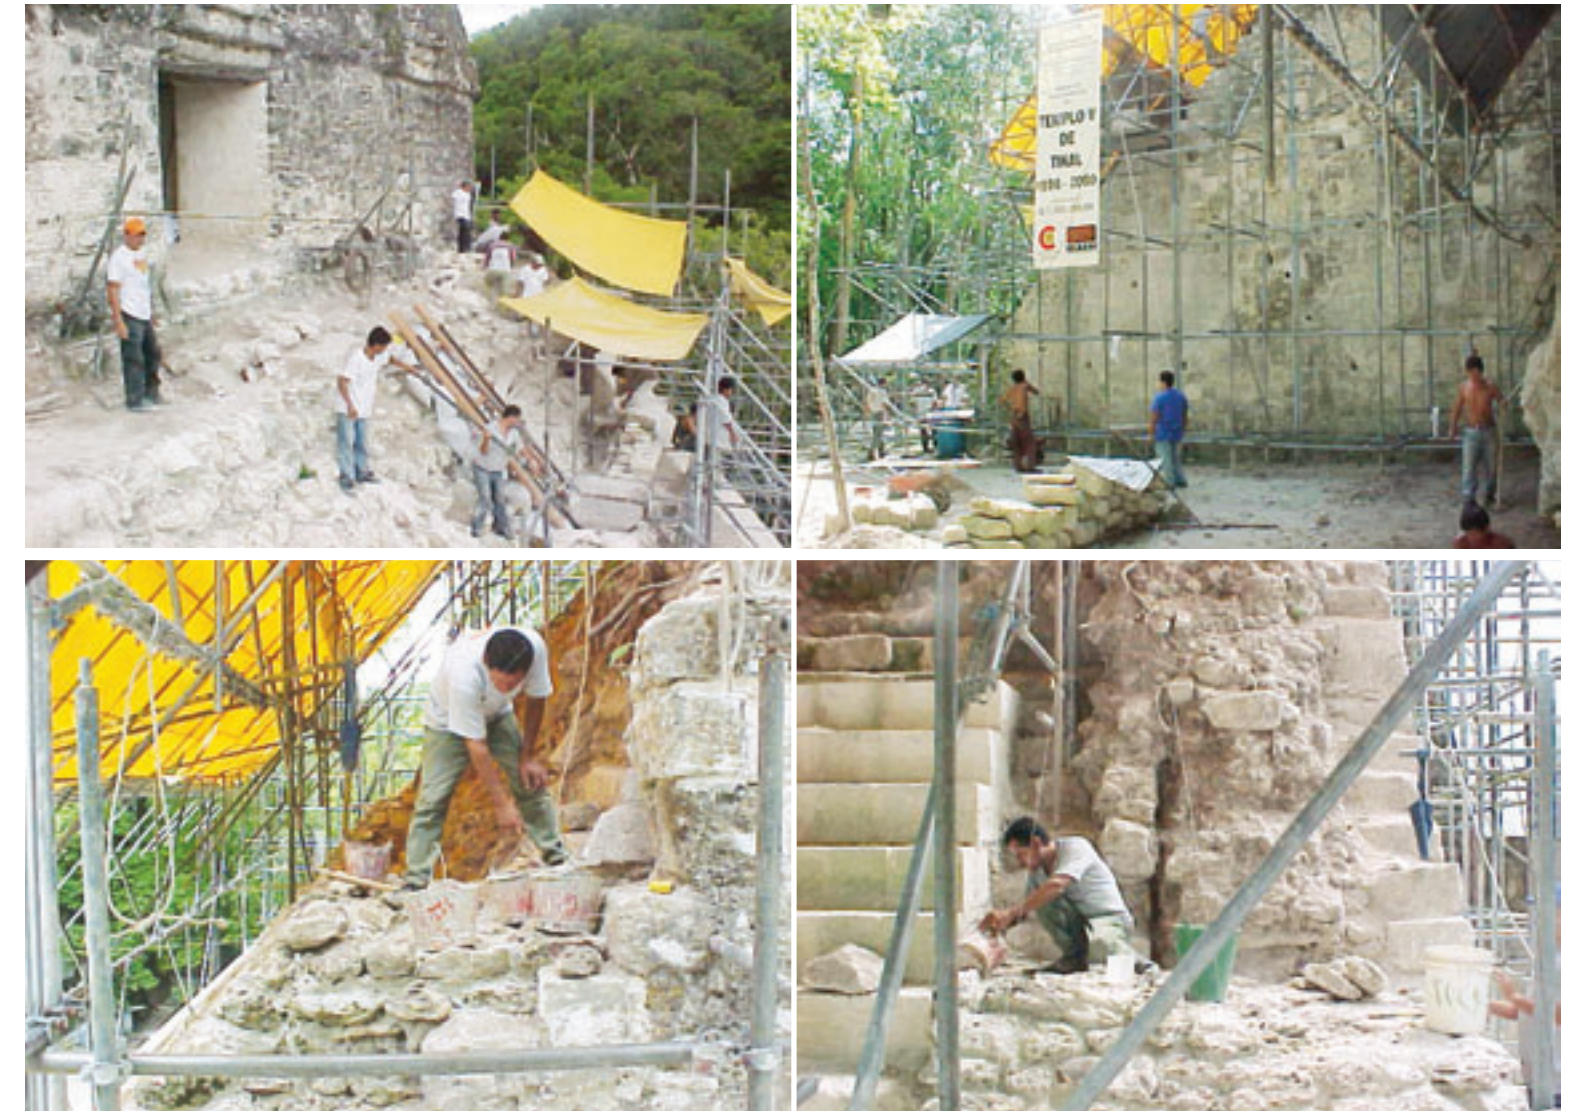
Vista parcial de la fachada principal del Templo V. Nótese la presencia de la gran cantidad de sillaría original perteneciente a la escalinata ceremonial. Arq. Rafael Chang 2002.

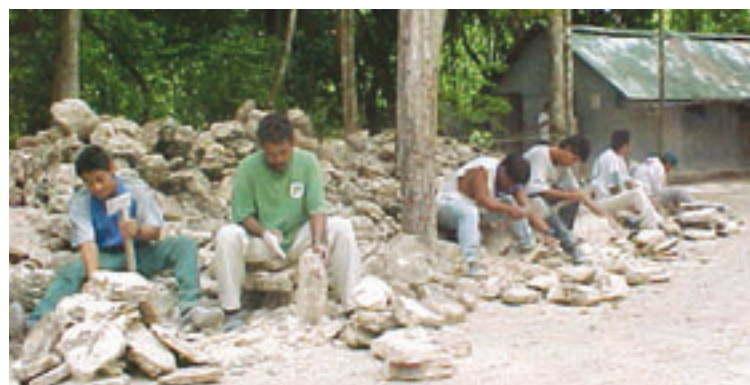
La abundante porosidad de la piedra permite a los maestros canteros labrarla con mucha facilidad con instrumentos tan rudimentarios como hachuelas y piochines. Arq. Rafael Chang 2001.

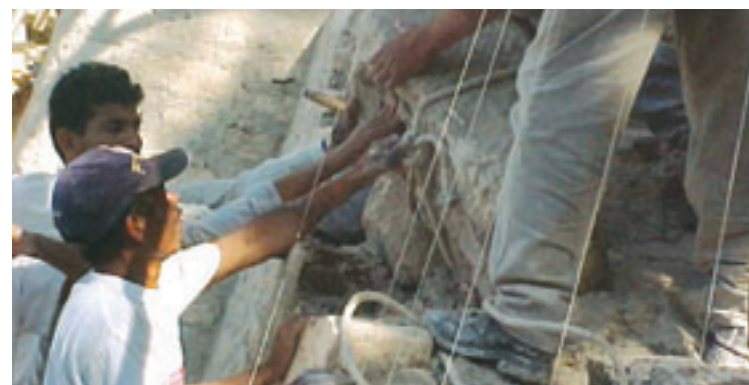
Sillares originales encontrados al pie del edificio son reutilizados en los trabajos de restauración del basamento piramidal. La compleja composición de planos compuestos con esquinas redondeadas requirieron de la colocación de una gran cantidad de hilos de pendiente que definiesen claramente el volumen. Arq. Rafael Chang 2001.

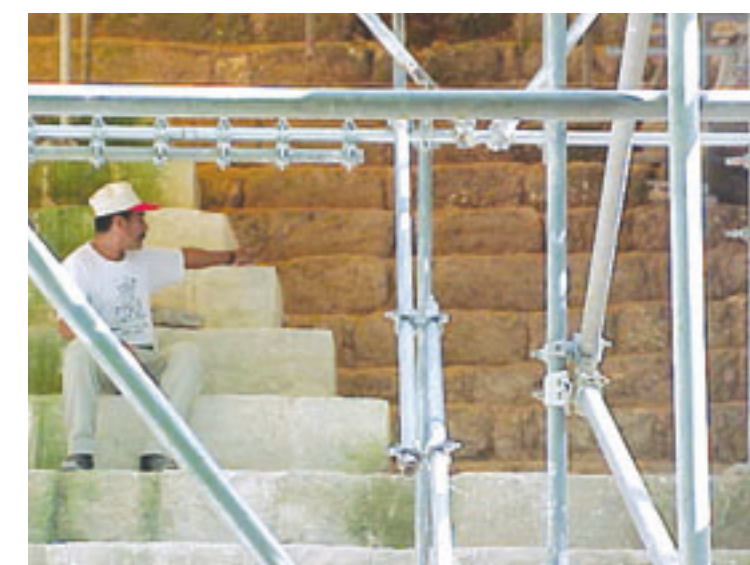
Detrás de la escalinata ceremonial, se encontró la escalera de construcción en muy mal estado de conservación. Todo el trasiego de materiales se hacía a través de este elemento, y una vez terminadas las obras de construcción del edificio, se emplazaba sobre esta la nueva escalera por donde ascendían únicamente los grandes señores. La escalera de construcción fue nuevamente cubierta para mostrar solamente la ceremonial y la restitución volumétrica de esta, a partir del punto de inflexión. Arq. Rafael Chang 2000.

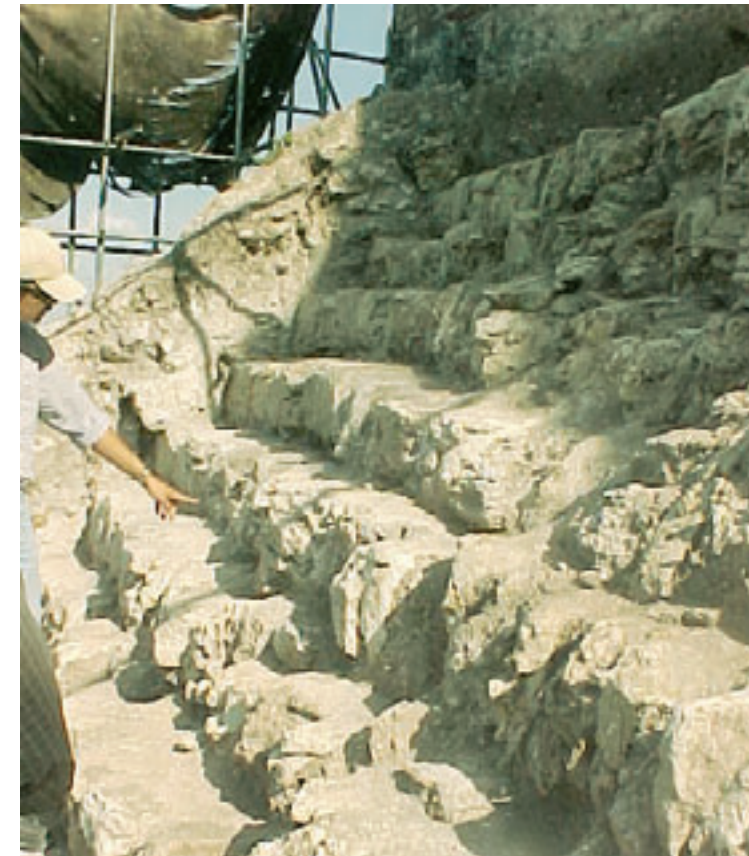
En el tercio superior de la fachada frontal de la escalinata ceremonial, reaparecen nuevamente gran cantidad de sillares originales consolidados in situ.

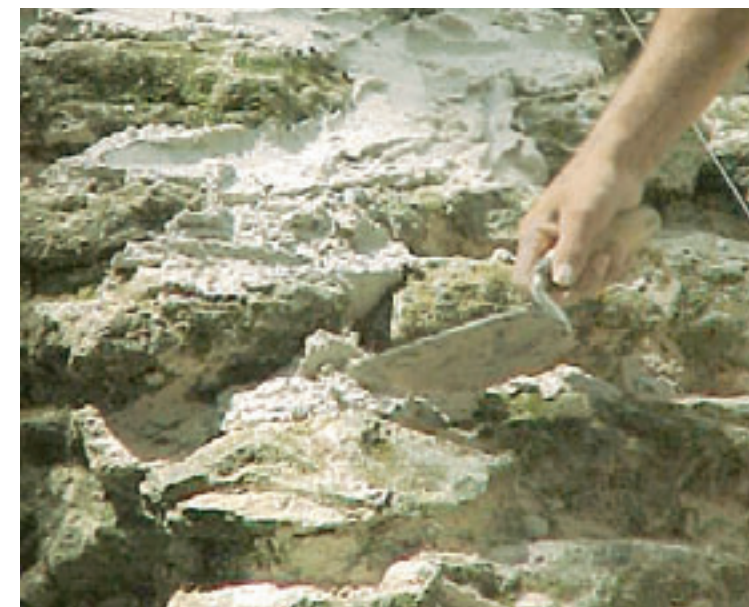
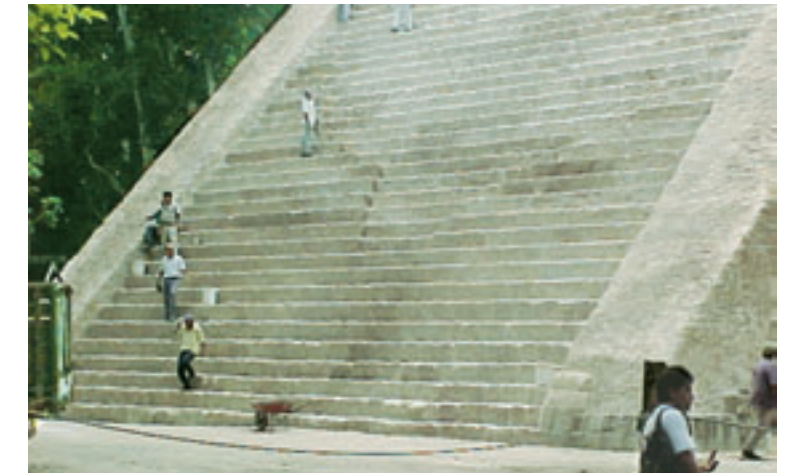
Vista parcial de la fachada frontal del Templo V. Trabajos de integración cromática con una mezcla de mortero de cal y tierras locales, que permiten el rápido crecimiento de microflora, necesaria para la protección y transpiración propia del edificio.

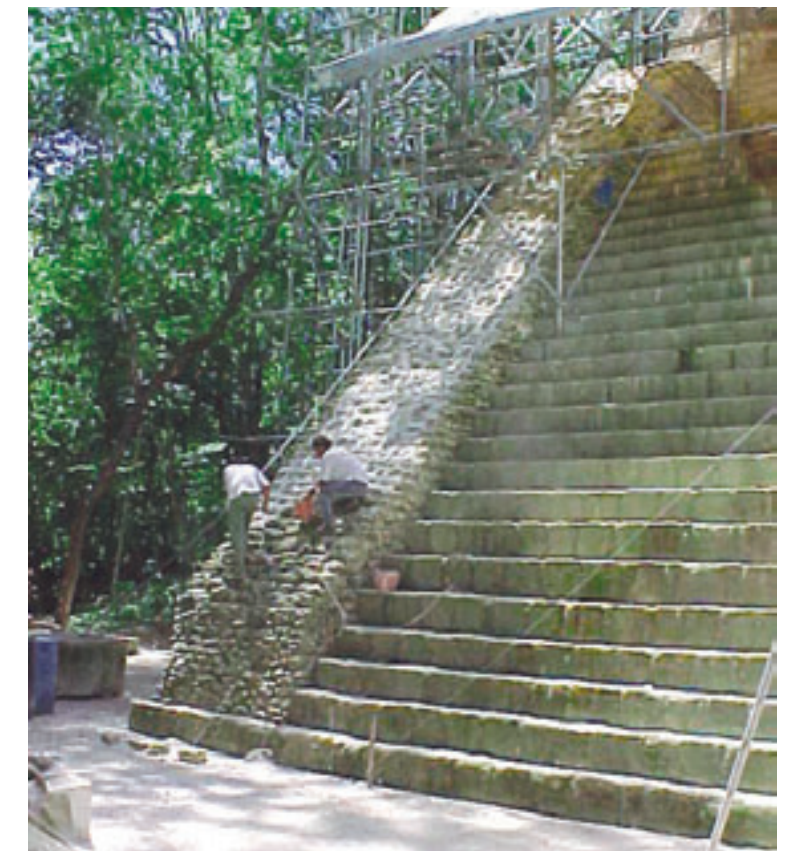
Vista parcial de la alfarda Este de la escalinata ceremonial del Templo V. Fotos. Arq. Rafael Chang 2000.

Se compone de grandes sillares colocados a tizón de 60 centímetros de fondo. A partir de la hilada de sillares 37, grandes socavamientos provocados por la pérdida de carbonatos de calcio y sales solubles en los sillares exteriores que conforman el paramento, requirieron una inevitable sustitución, ya que de las piedras originales quedaba únicamente un grosor de escasos 5 centímetros aproximadamente.

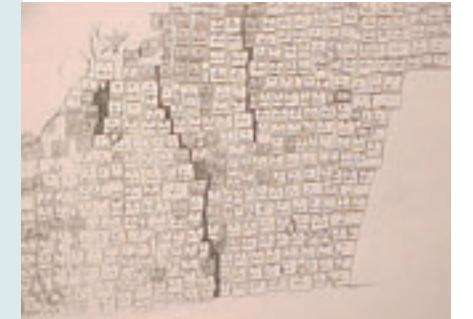
Levantamiento en elevación del lateral Oeste de la escalinata ceremonial, a la altura del segundo cuerpo del basamento piramidal. Las zonas más oscuras representan las grietas provocadas por posibles asentamientos diferenciales ocurridos en el pasado. Los testigos de escayola permitieron establecer la ausencia de estos asentamientos, con lo que se determinó que todos los elementos se encontraban en buen estado de equilibrio.

A partir de la hilada de sillares 19, a la altura del segundo cuerpo, una grieta divide el paramento en dos partes separadas 8 centímetros. Otra, se localiza entre las hiladas de piedras 41 y 50, a la altura del segundo y tercer cuerpos del basamento piramidal. Para determinar la estabilidad del muro, fueron colocados testigos de escayola a diferentes alturas.

Finalmente, los paramentos Este y Oeste presentan superficies convexas a todo lo largo de los muros lo cual les hizo perder la verticalidad, debido probablemente al excesivo peso que deben soportar, no por ello se descartó el hecho de una deliberada planificación.

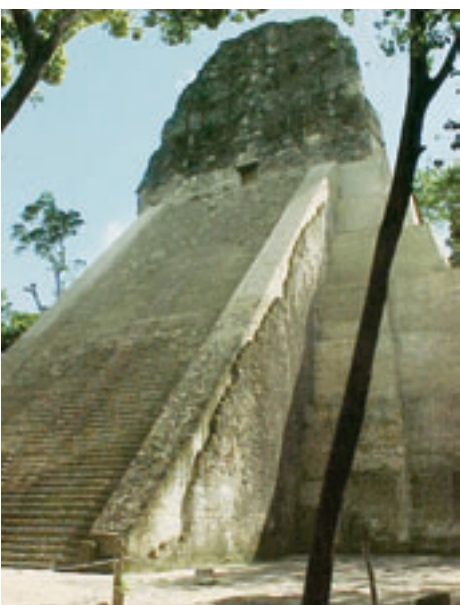
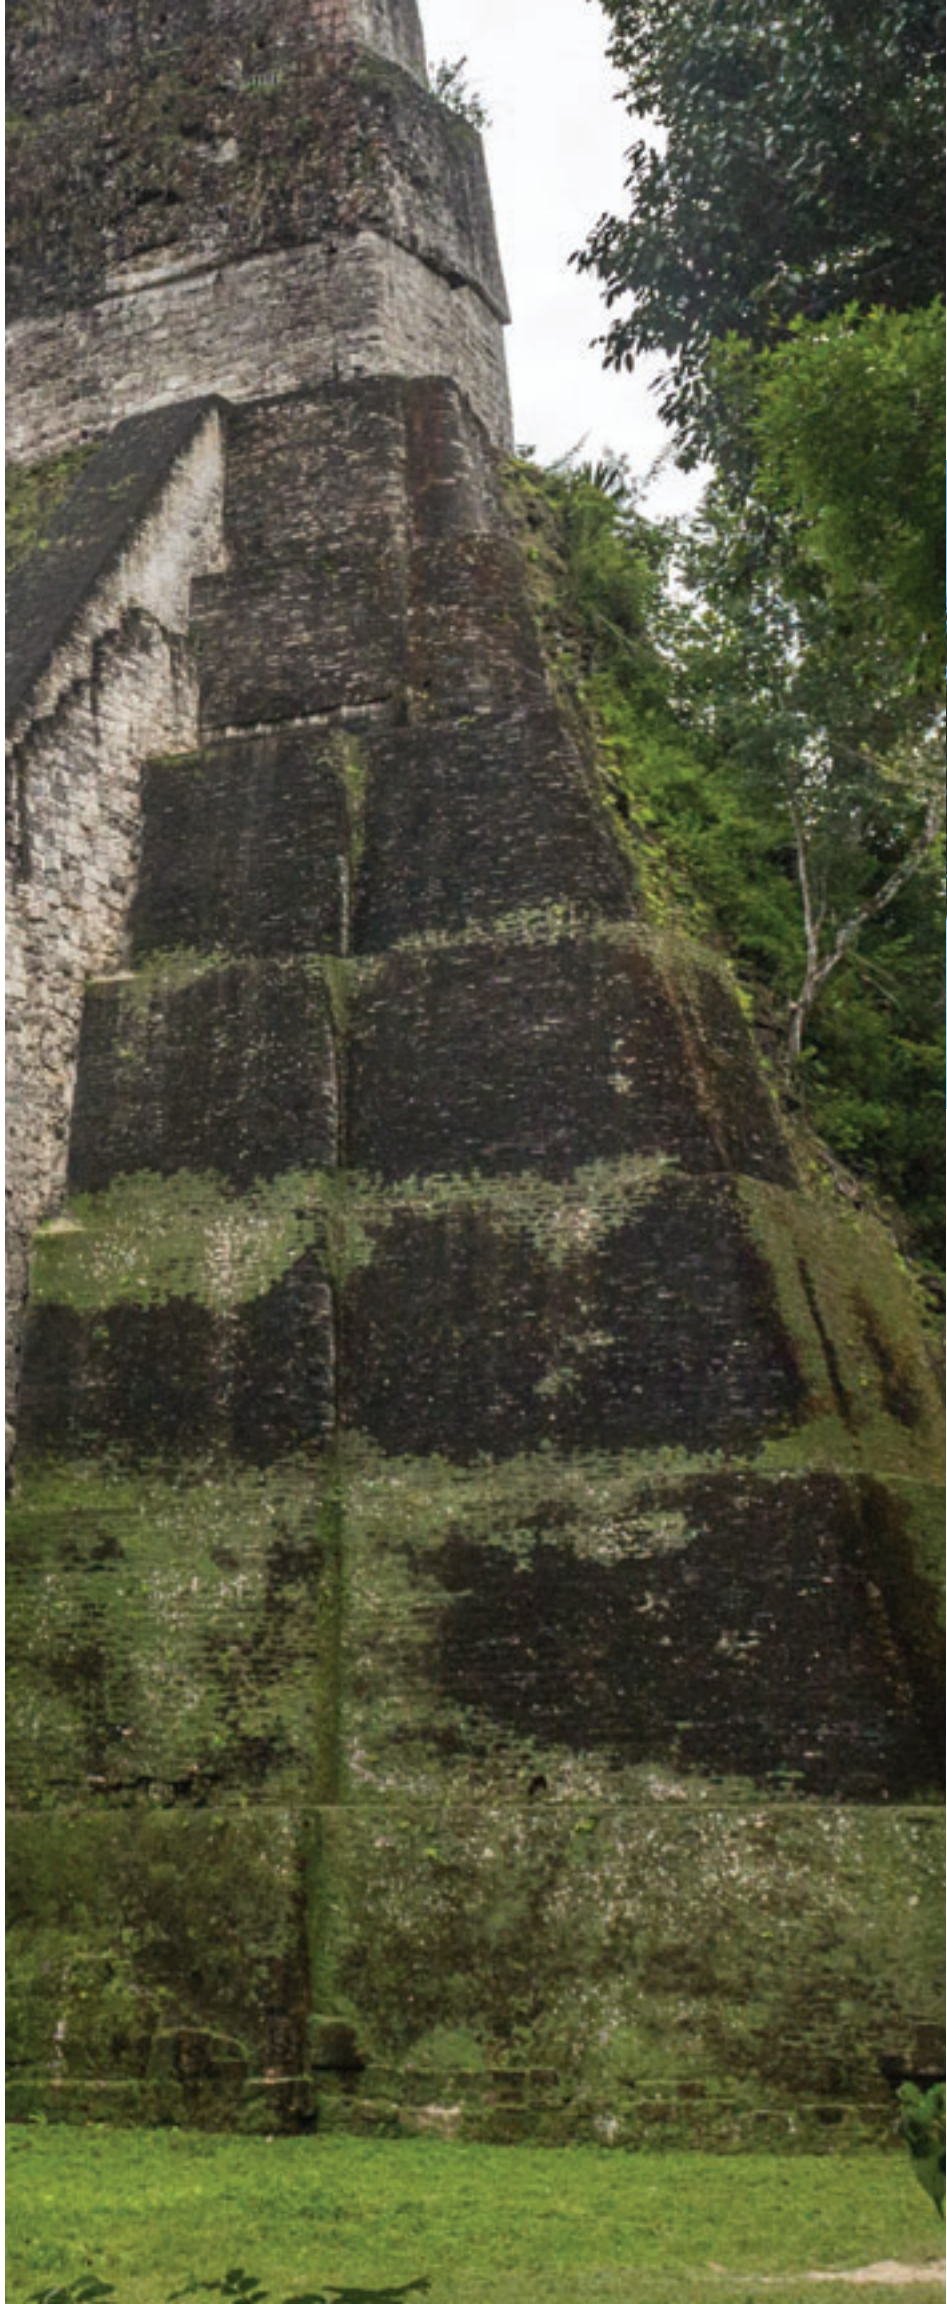
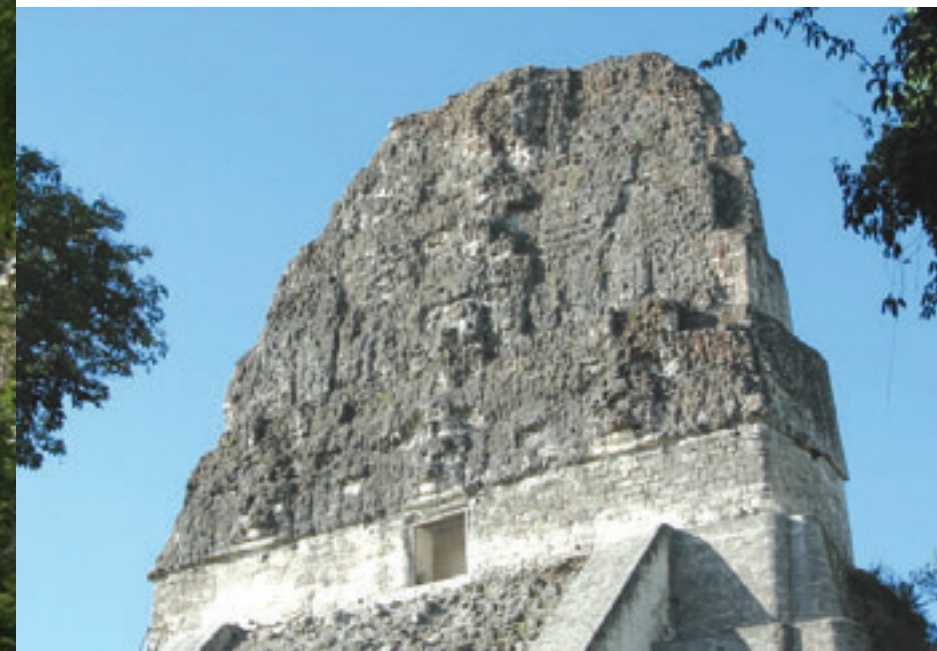
Vista parcial de la fachada frontal del Templo V. Una de las características más notorias es la pesantez. Composición de volúmenes masivos opuesta a las corrientes estilísticas predominantes en el conjunto central de la ciudad.

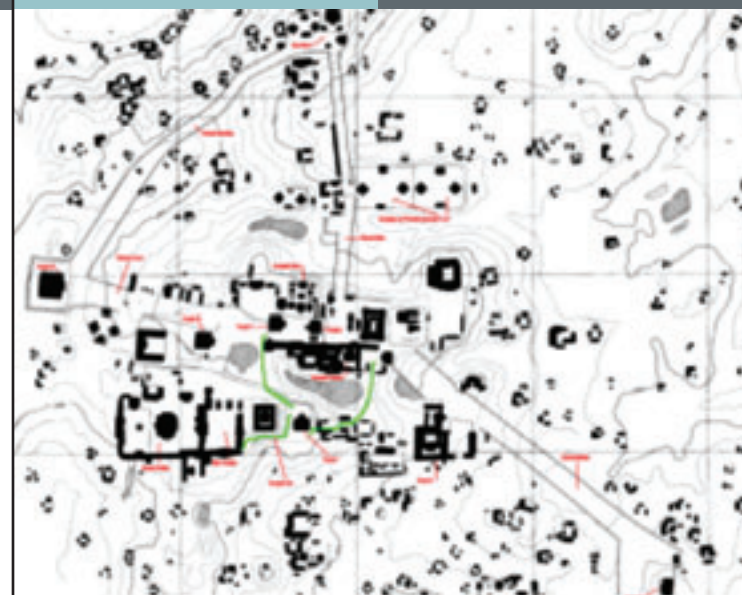
Plano del centro de Tikal, mostrando los accesos actuales a Templo V

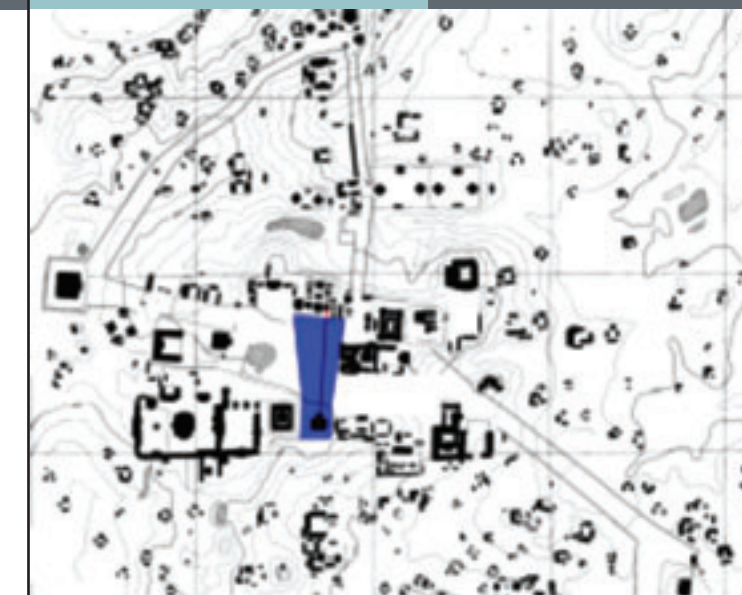
Plano de Tikal, mostrando la posible explanada entre el Templo V y el templo 5D-32.

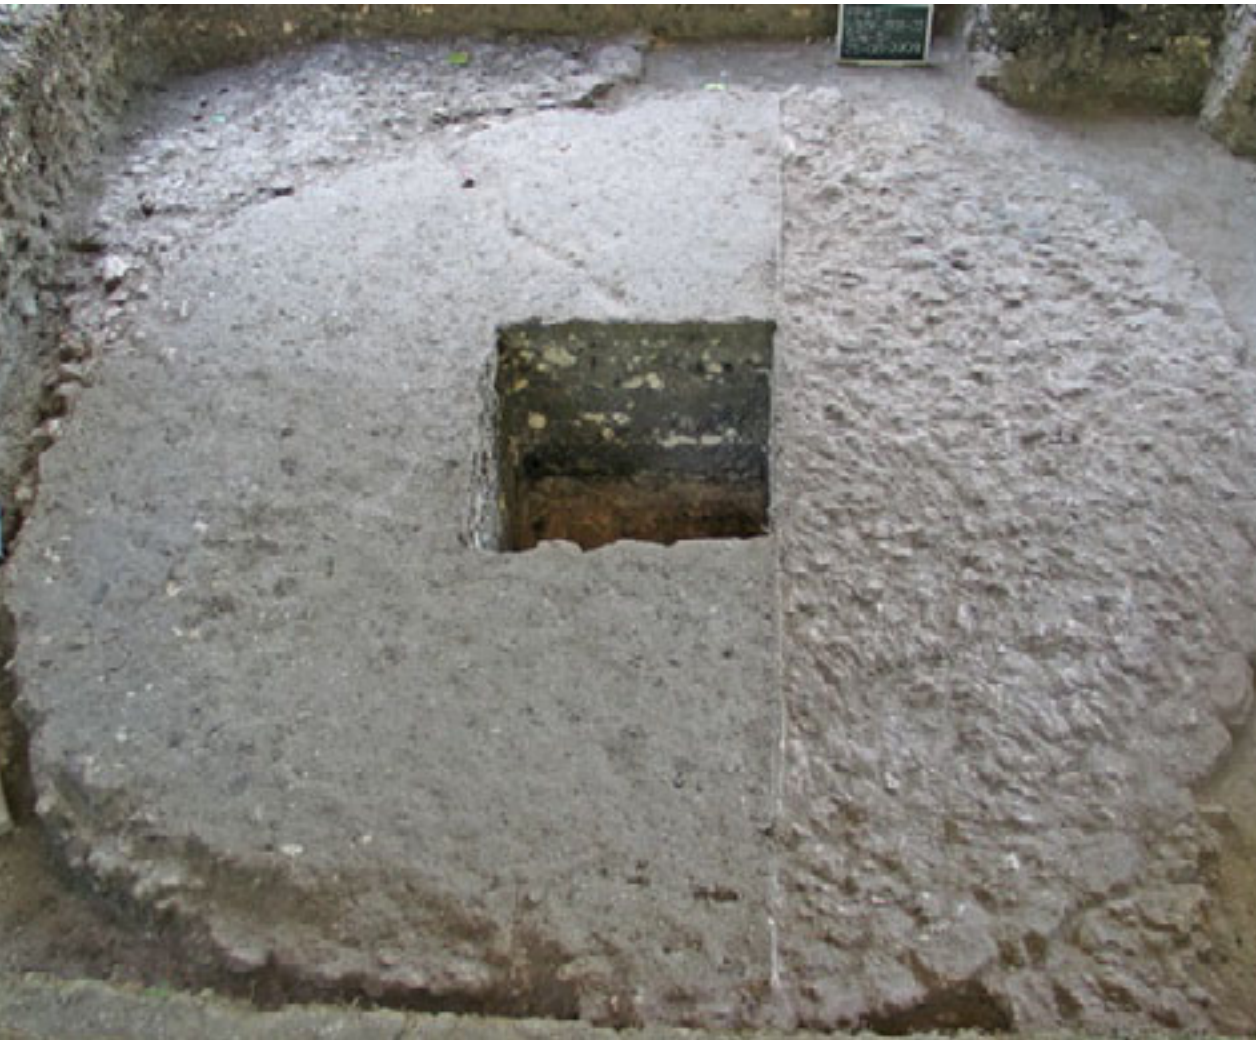
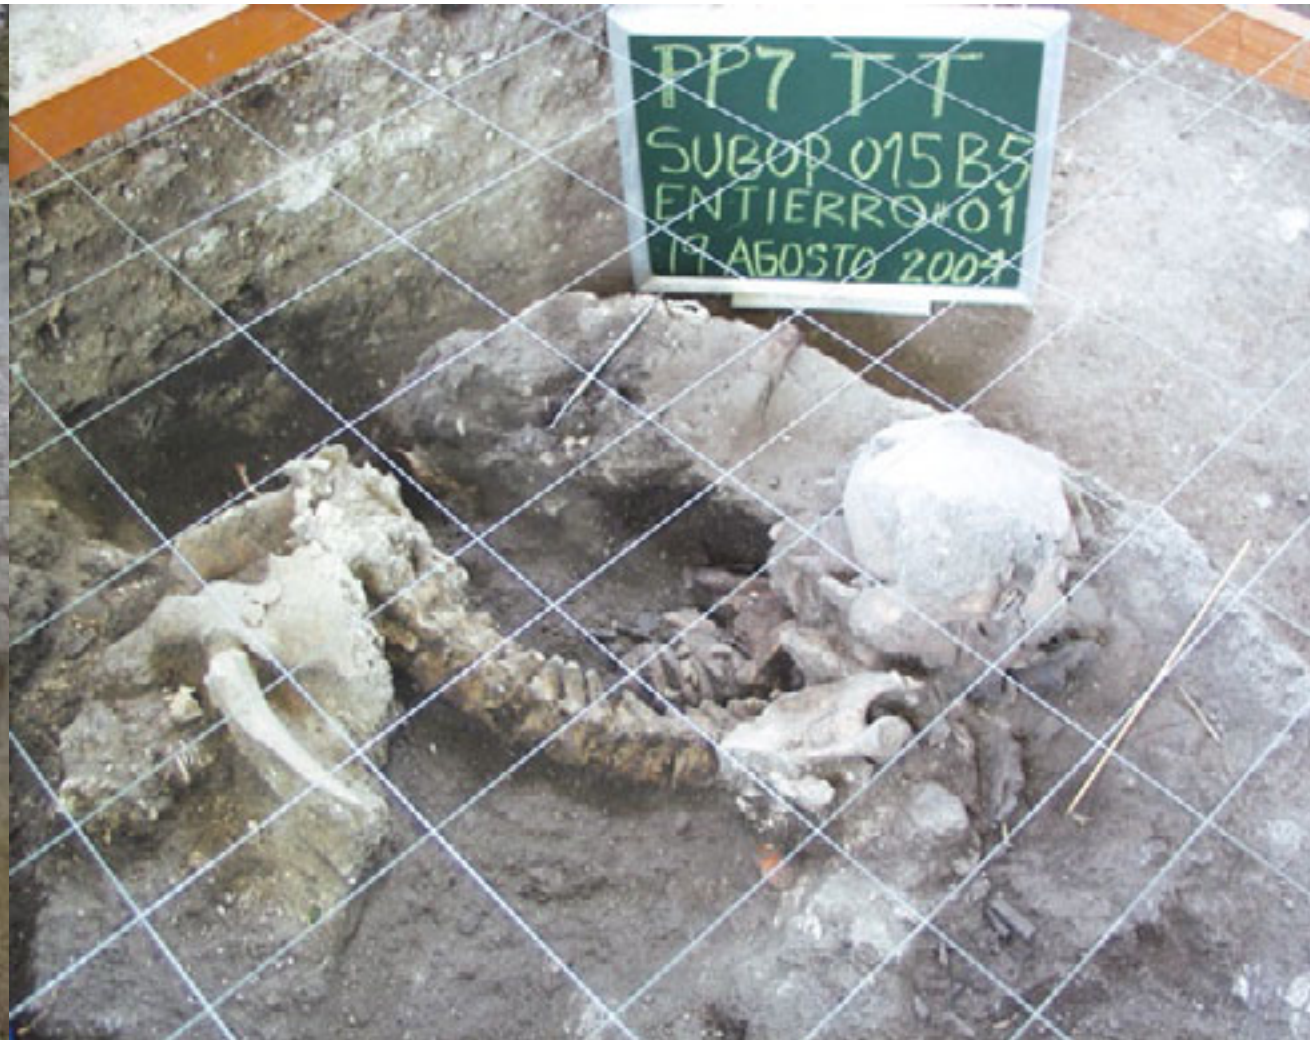
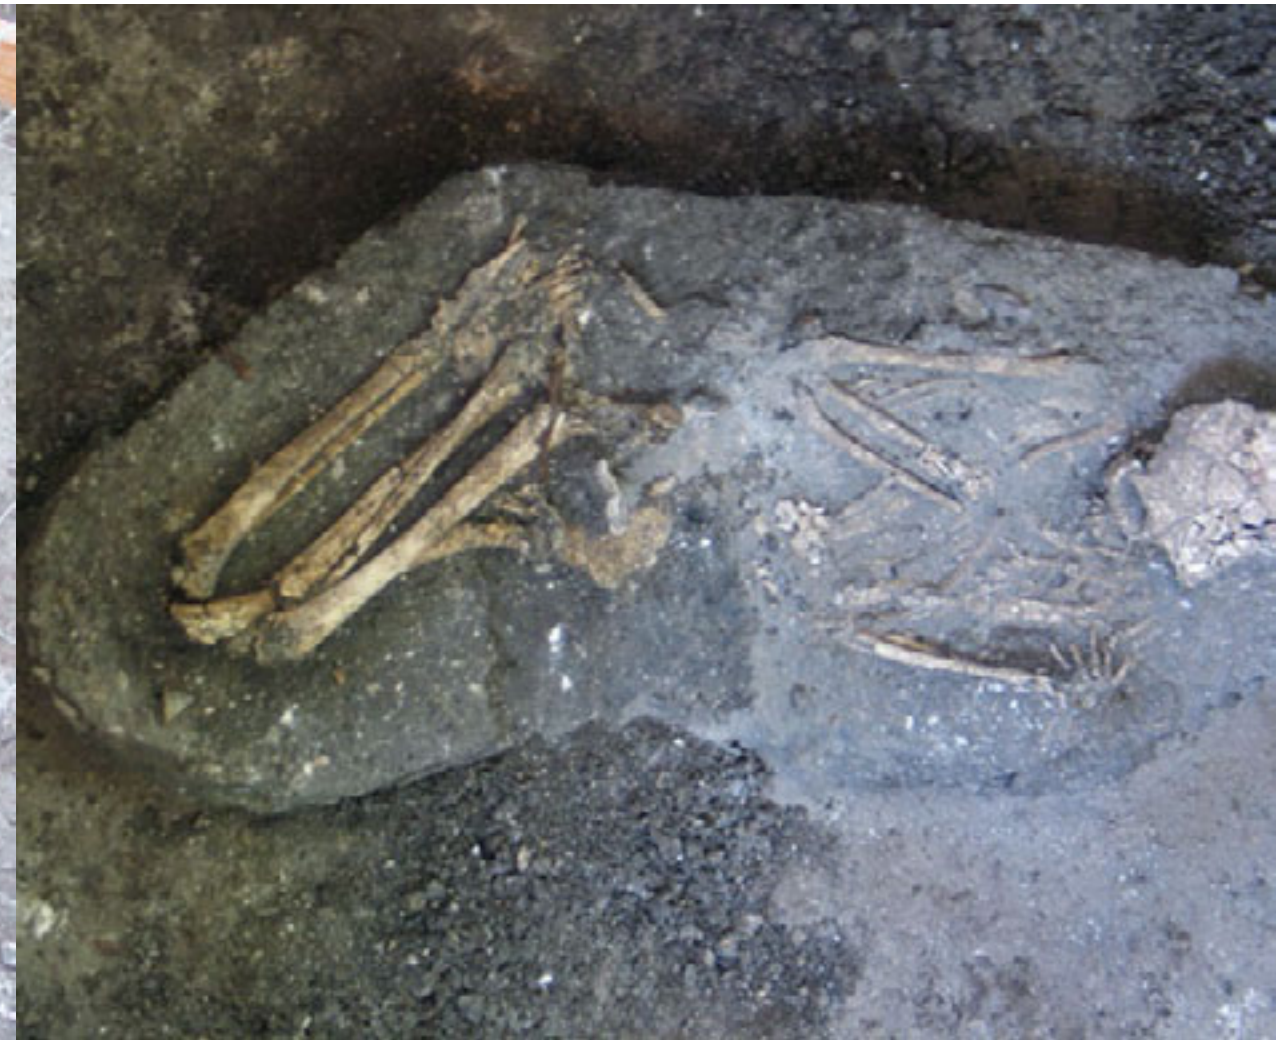
Esta es la pequeña estructura circular que creemos fue un altar-quemadero, construido en el Preclásico Tardío, asociado a la Acrópolis Sur. En el extremo superior izquierdo es en donde encontramos la concentración de caracoles. Toda la superficie estaba cubierta por una capa de ceniza.

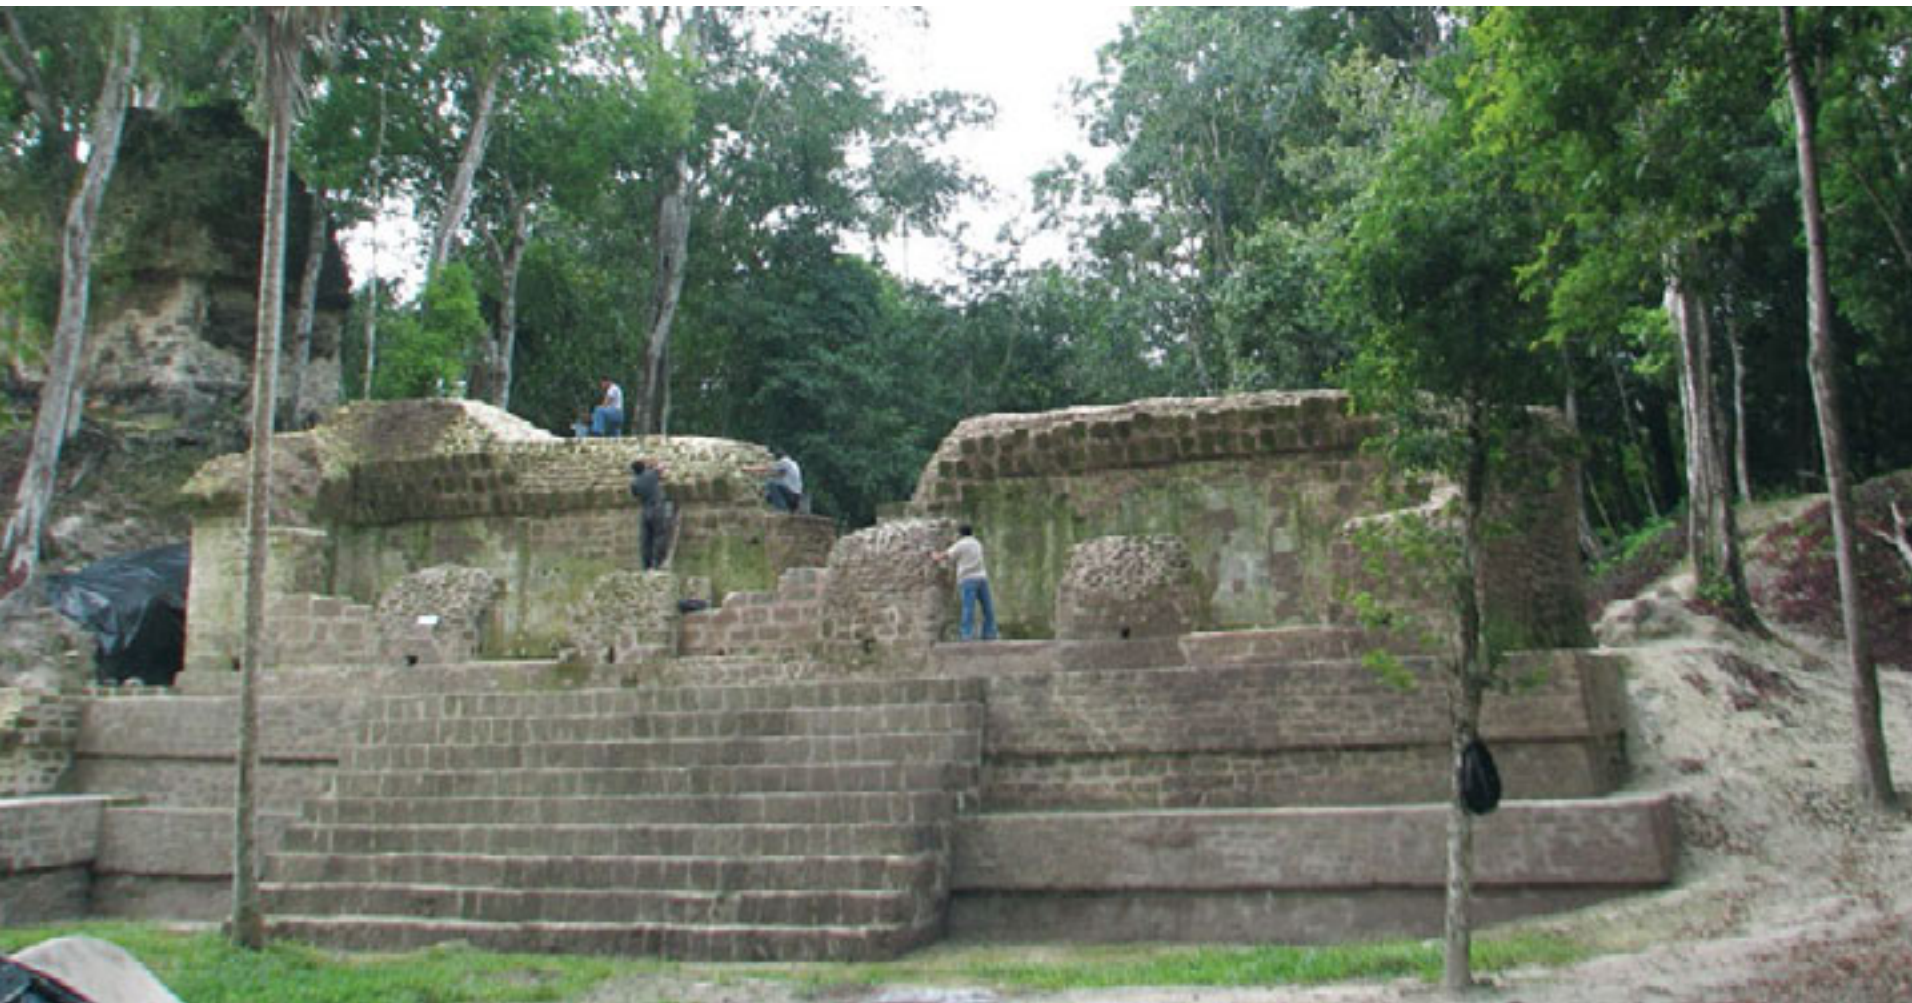
El Palacio Oeste mide 20 metros de largo y 10 de ancho. El basamento escalonado mide 3.1 metros de alto, el recinto, 4.8, y la crestería 1.6, para una altura total de 9.5 metros. La escalinata tiene un ancho de 9 metros, tiene nueve escalones y sale del basamento escalonado 1.8 metros. La puerta central mide 2.2 metros de ancho y las puertas laterales promedian 1.65 metros. El friso mide 1.8 metros de alto.
