**VEINTE AÑOS
DE LA AECID EN TIKAL**

Veinte años de la AECID en Tikal
2013 Cooperación Española
NIPO: 502-13-071-8
ISBN: 978-99922-775-3-9

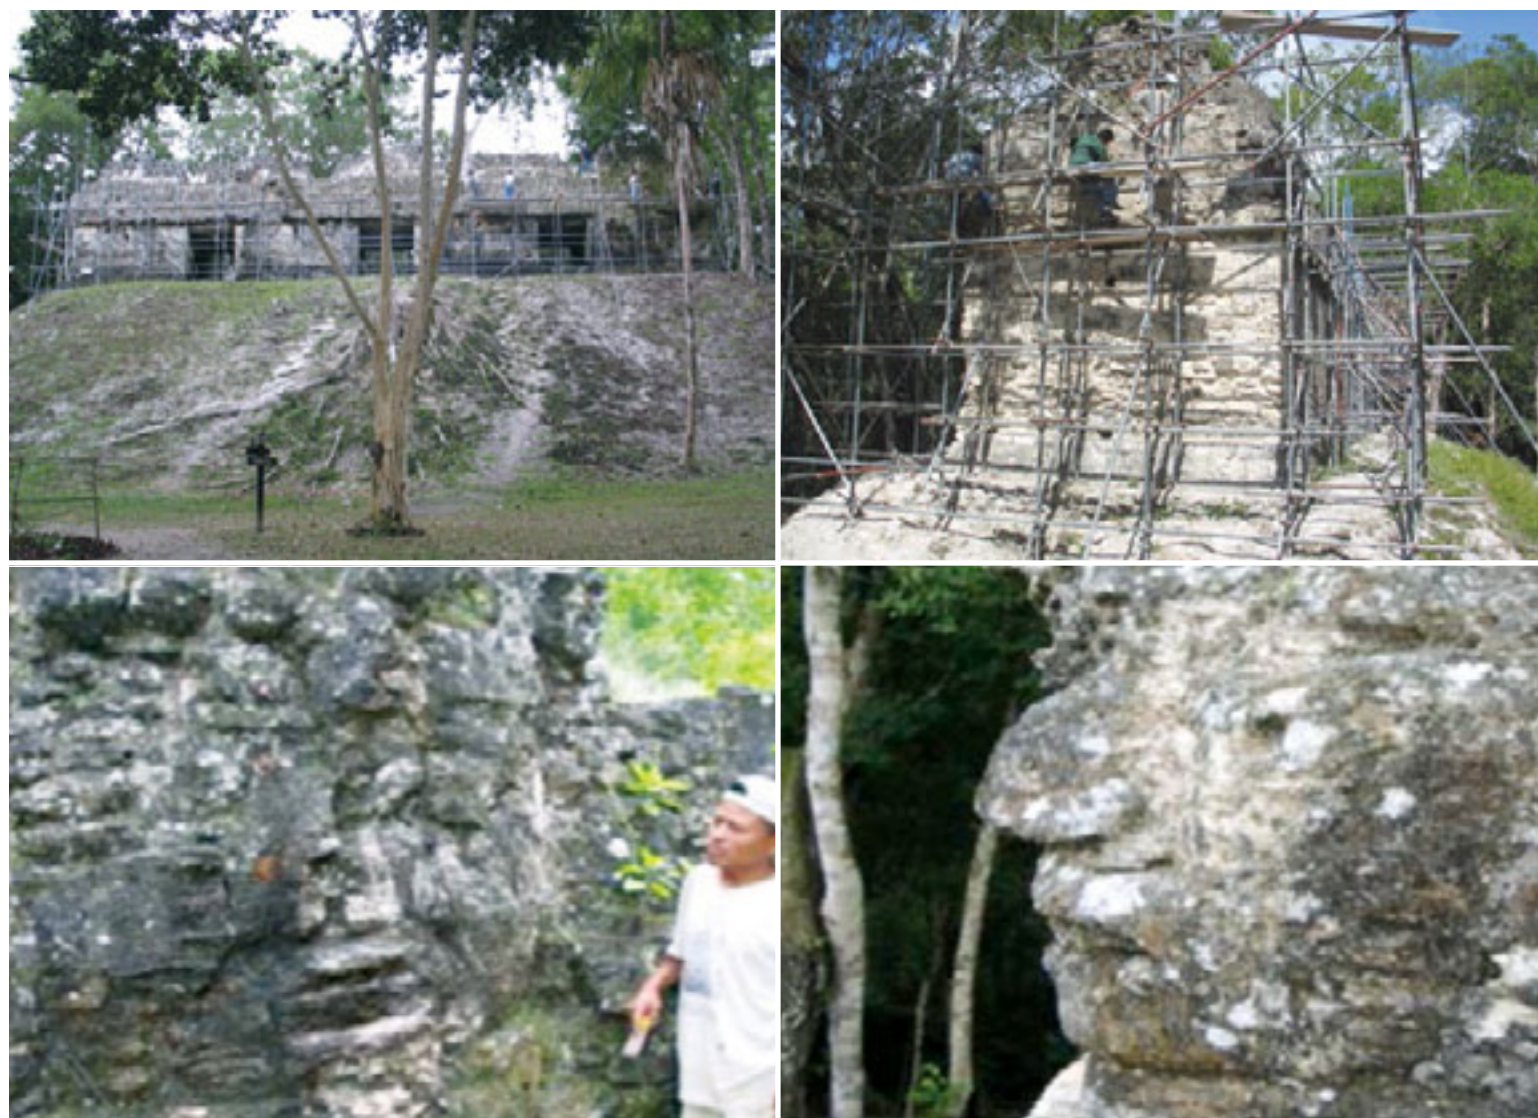
Fachada posterior del Palacio Central.

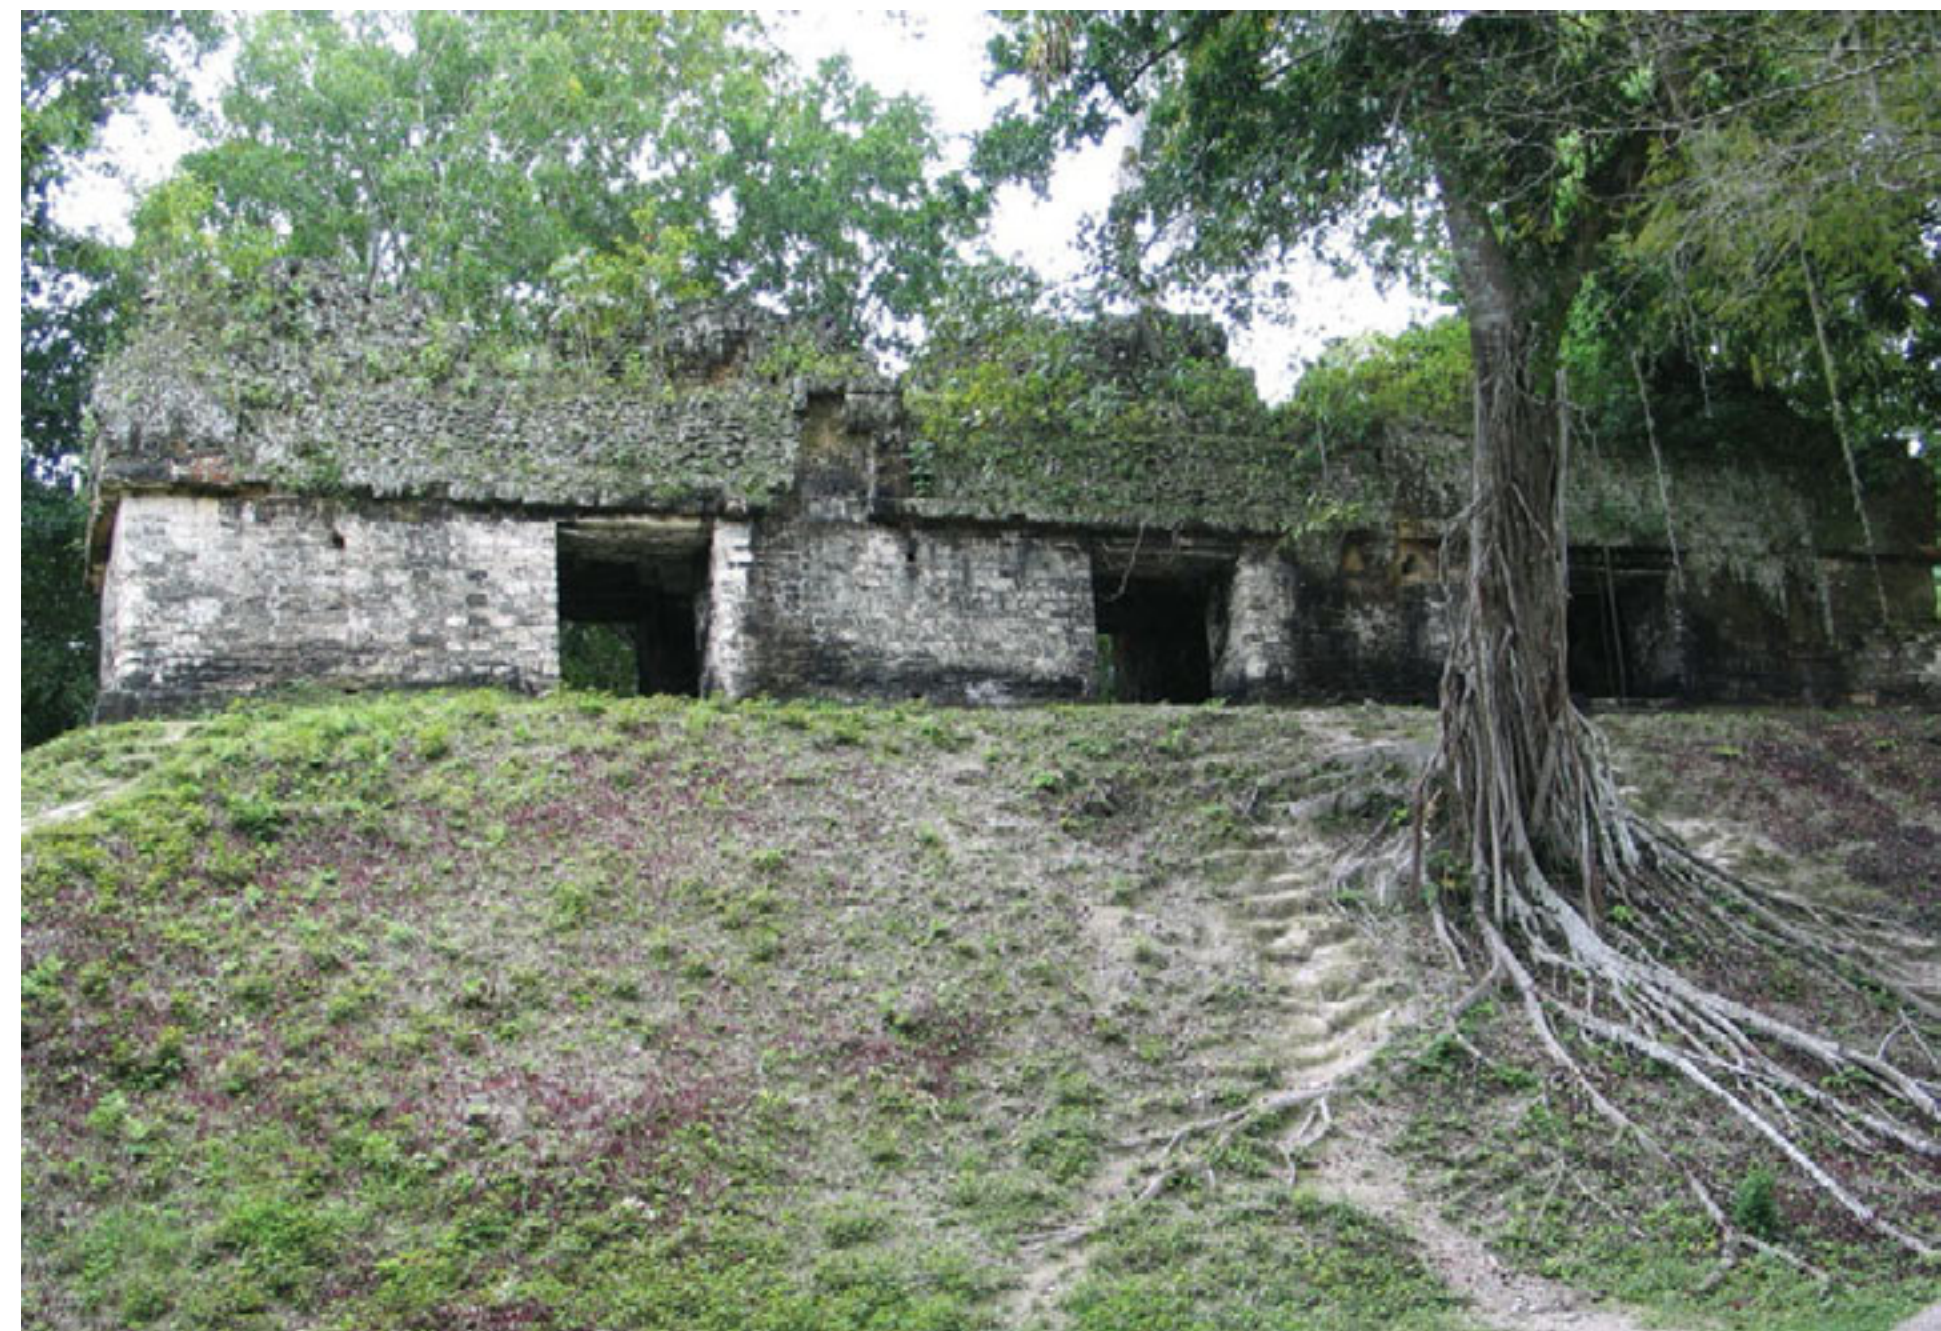
Fachada frontal del Palacio Central. 2004

El Palacio Central mide 46 metros de largo y 25 de ancho. El basamento escalonado mide 8 metros de alto, el recinto, 6, y la crestería 3.5, para una altura total de 17.5 metros. Las escalinatas de ambos lados tienen un ancho de 16 metros y salen del basamento escalonado 1.9 metros. La puerta central mide 2.5 metros de ancho y las puertas laterales, 2.4. La altura del friso es de 2.2 metros y los mascarones que se encuentran dentro de él miden 1.5 metros de alto y 4.4 de largo, o sea 2.2 metros por lado.

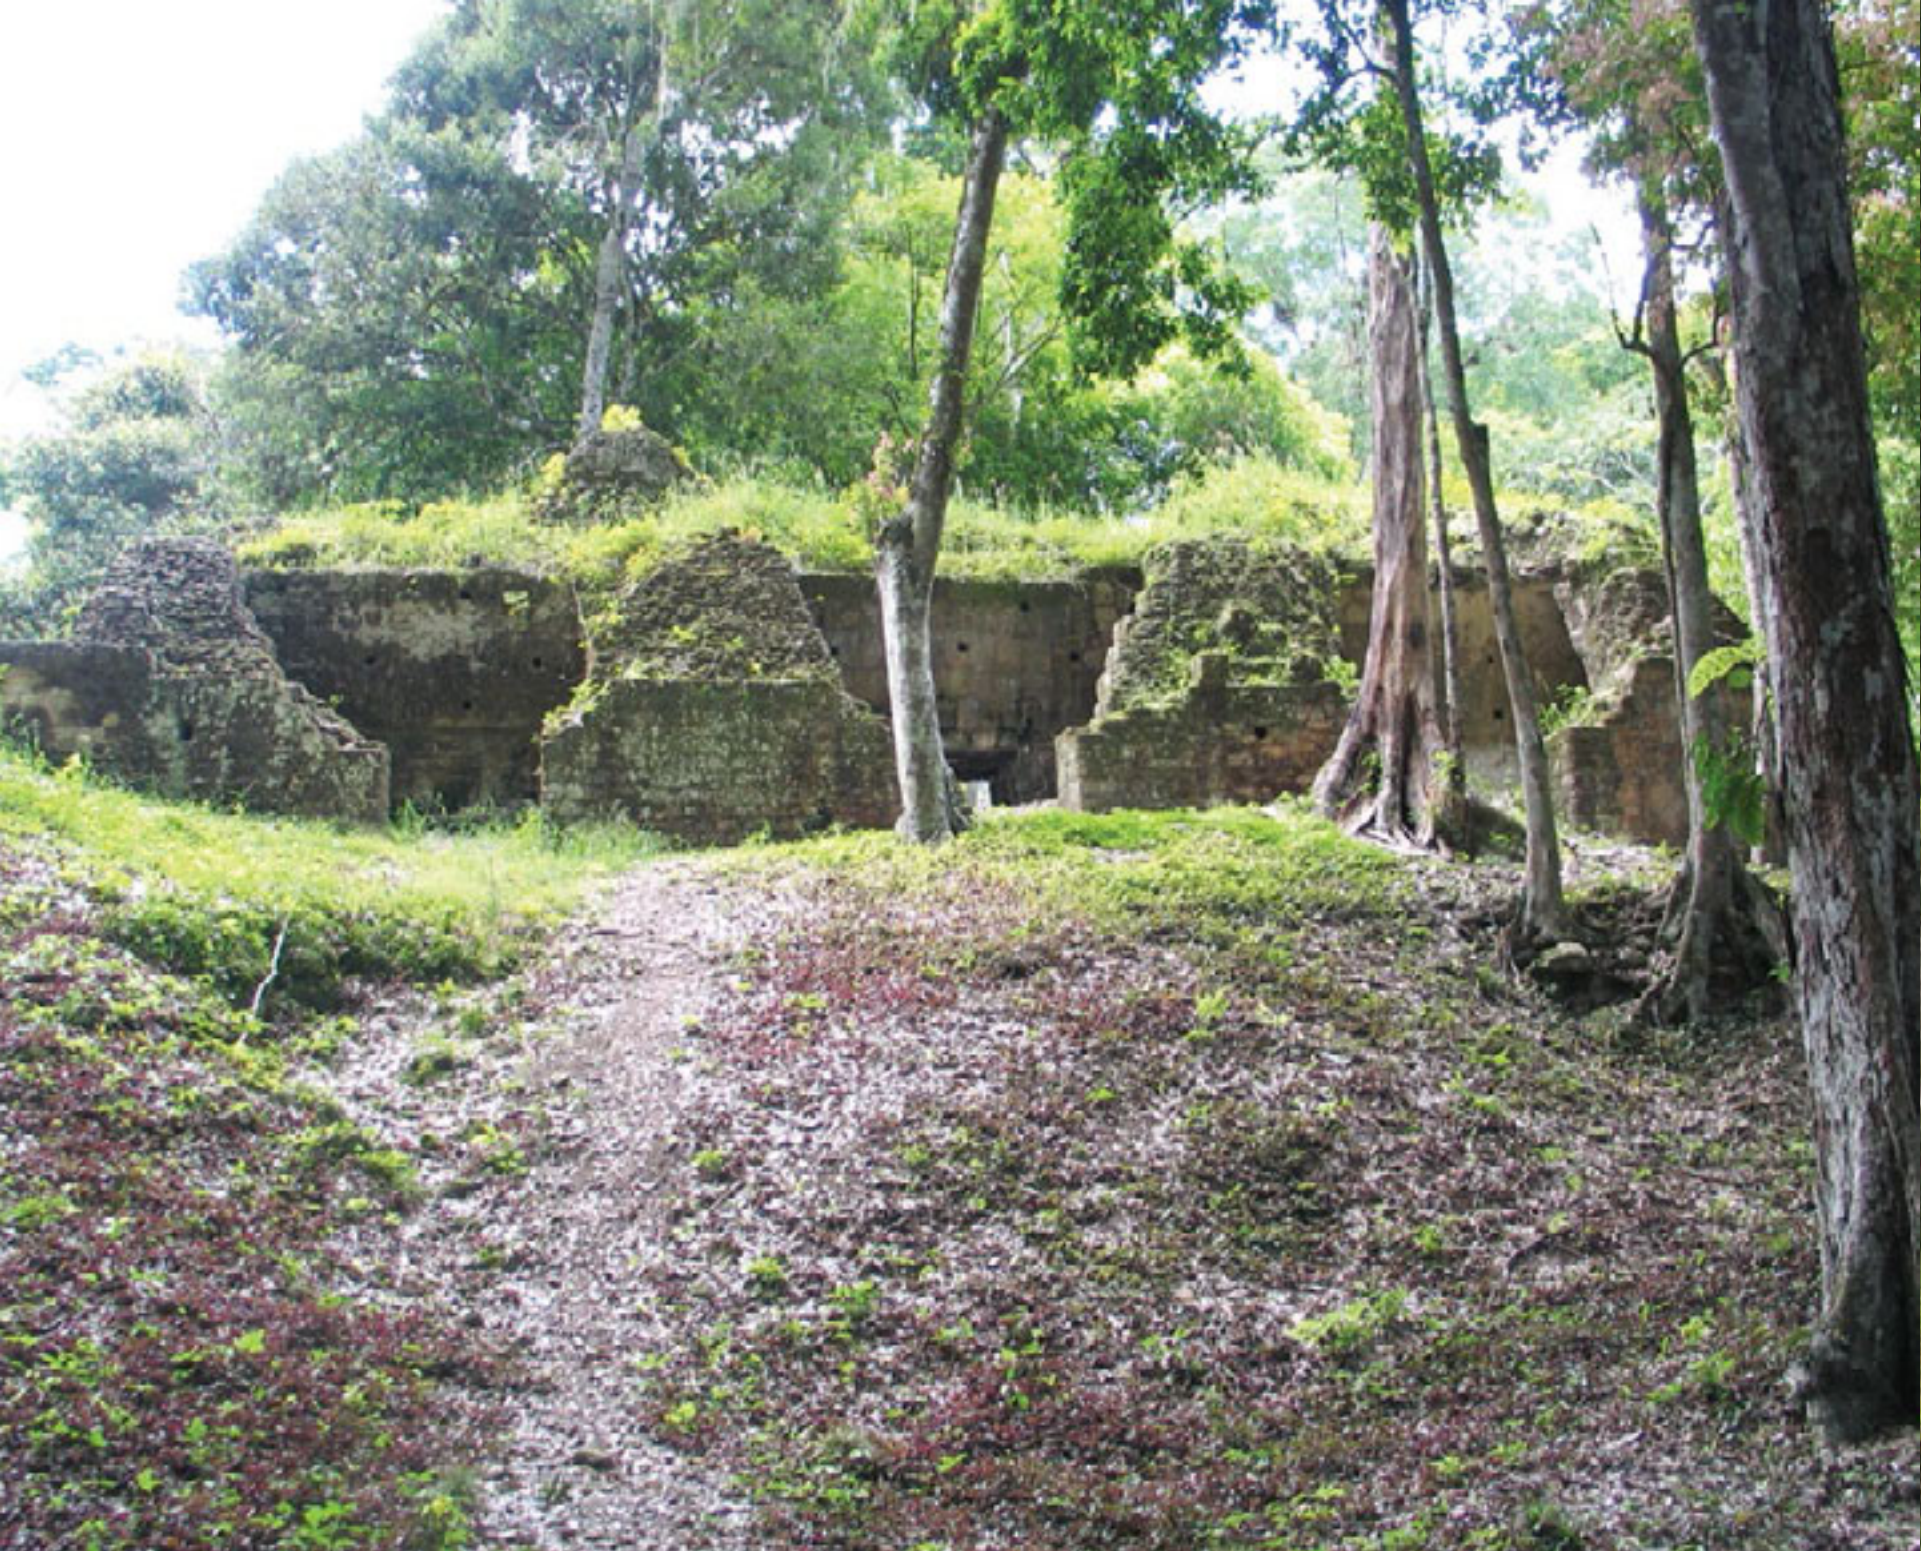
Edificio 5D-92 fachada Sur, antes de la investigación arqueológica.

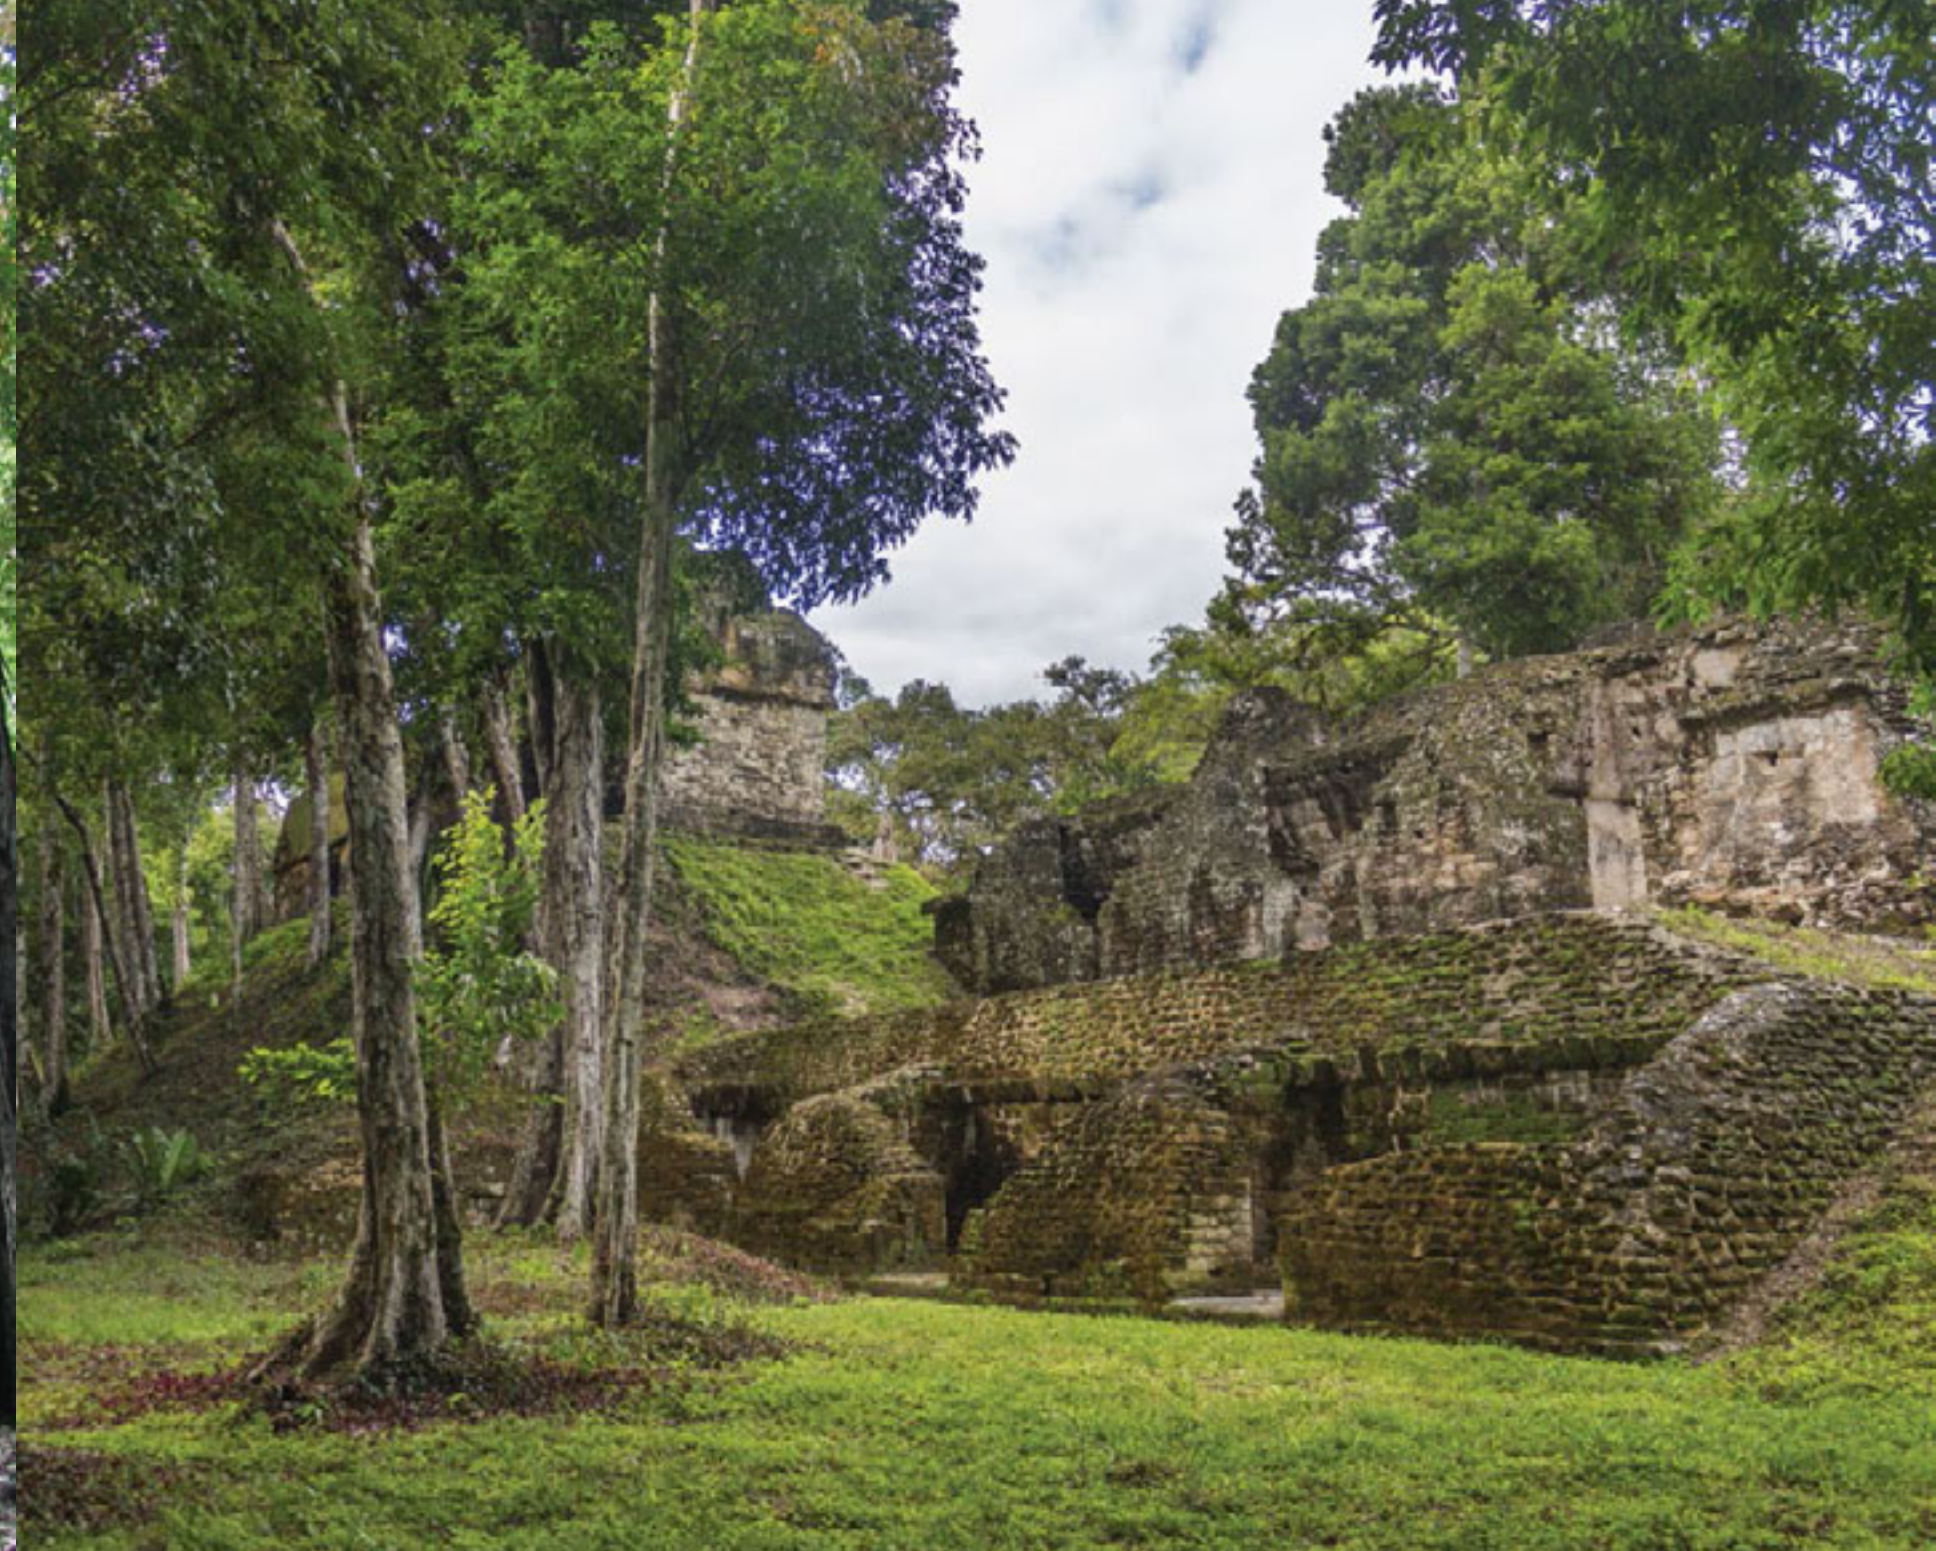
Fachada Sur del Palacio Este actualmete.

Cuando nos preguntamos ¿cómo fue posible que se adosaran tres estancias al primer cuerpo del basamento del Palacio Este y no al basamento del Palacio Oeste? La respuesta fue dada por el desnivel del piso del Patio Sur, mismo que es más alto al Oeste con respecto al Este. En esas circunstancias, no hay altura suficiente en la fachada Sur del Palacio Oeste para adosar otras estancias.

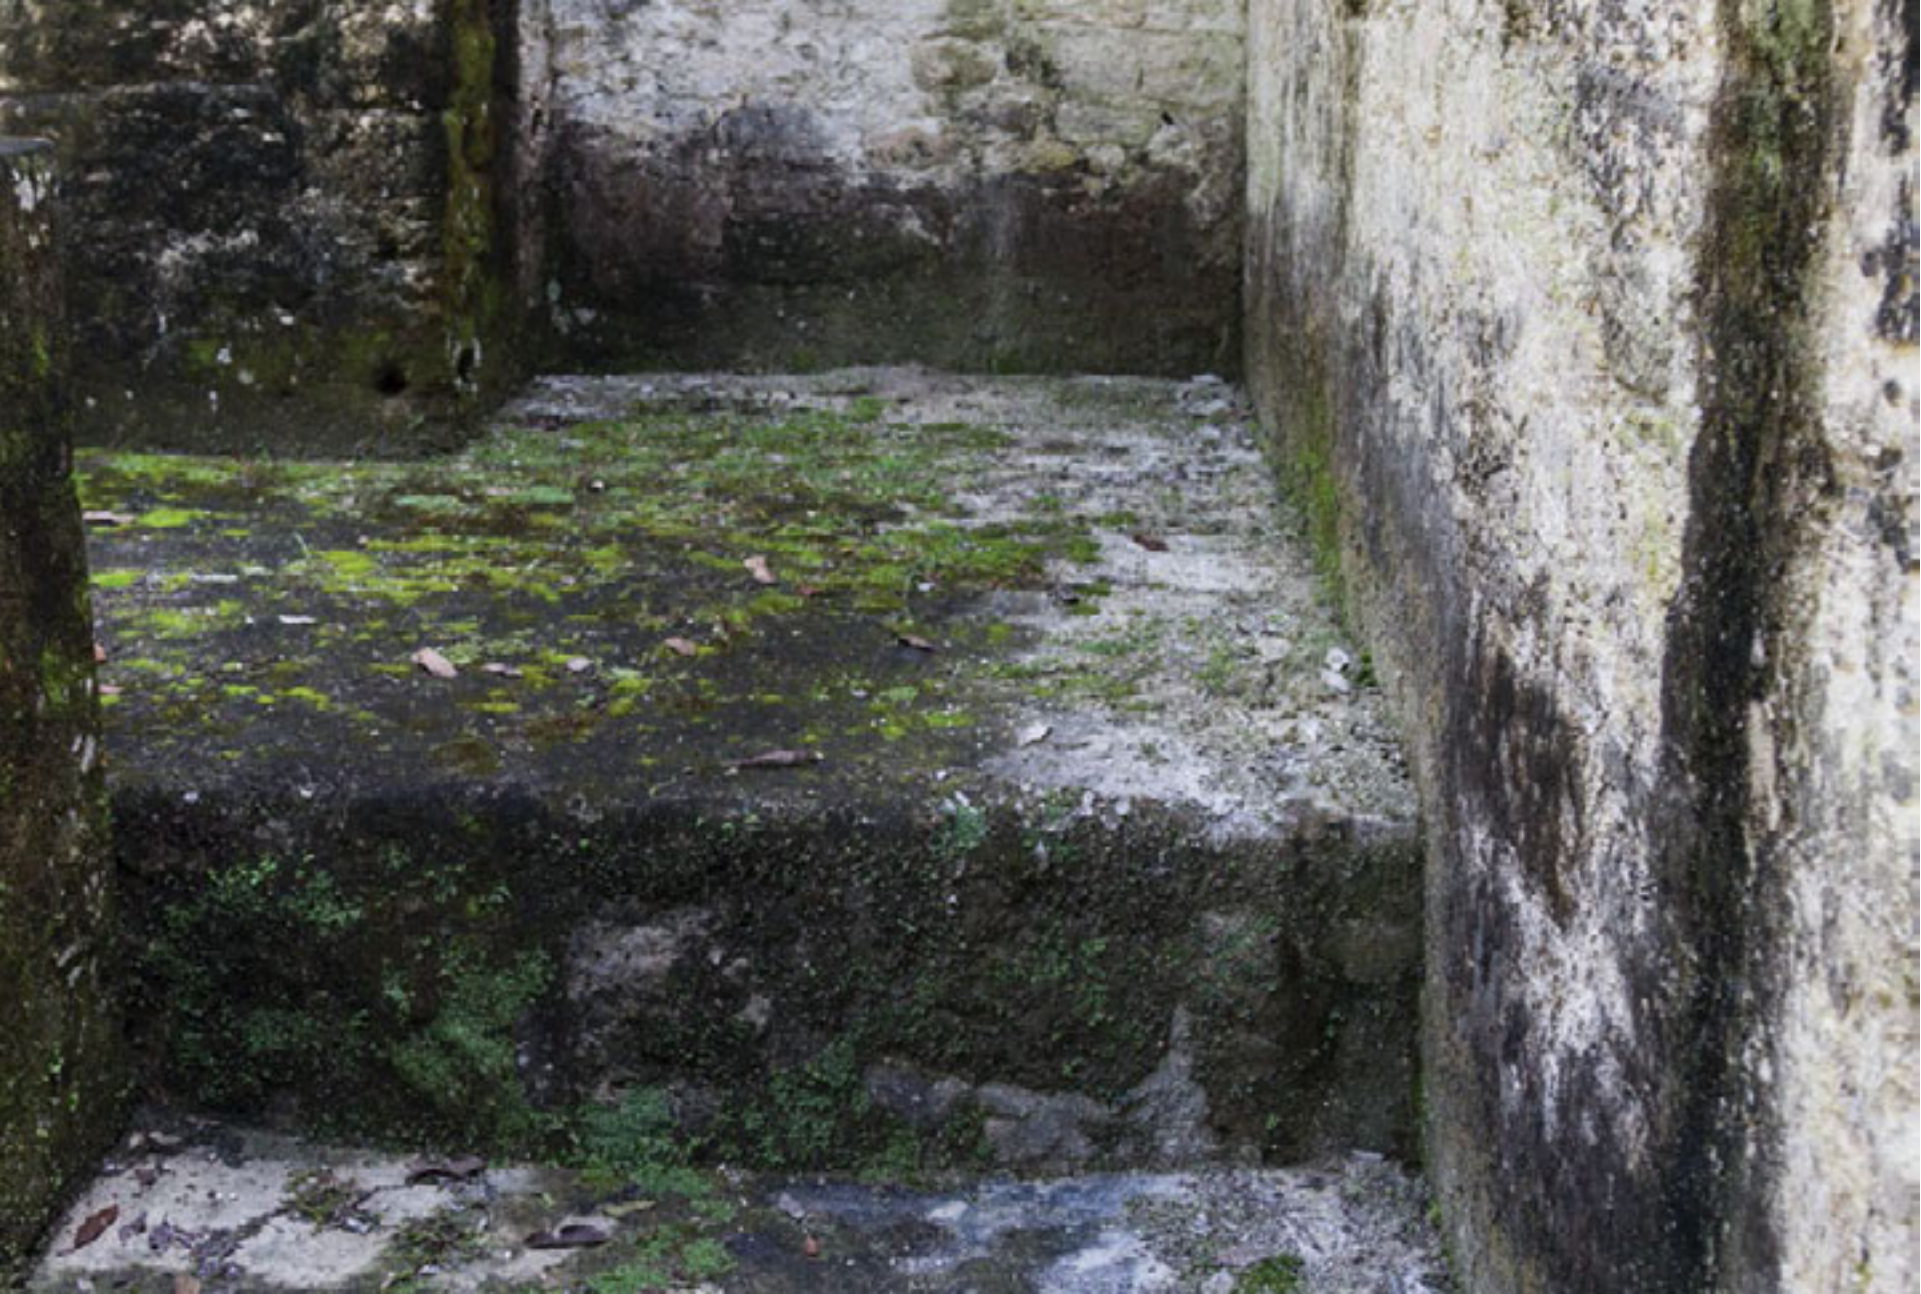
Muestra de las camas en el Palacio Oeste.

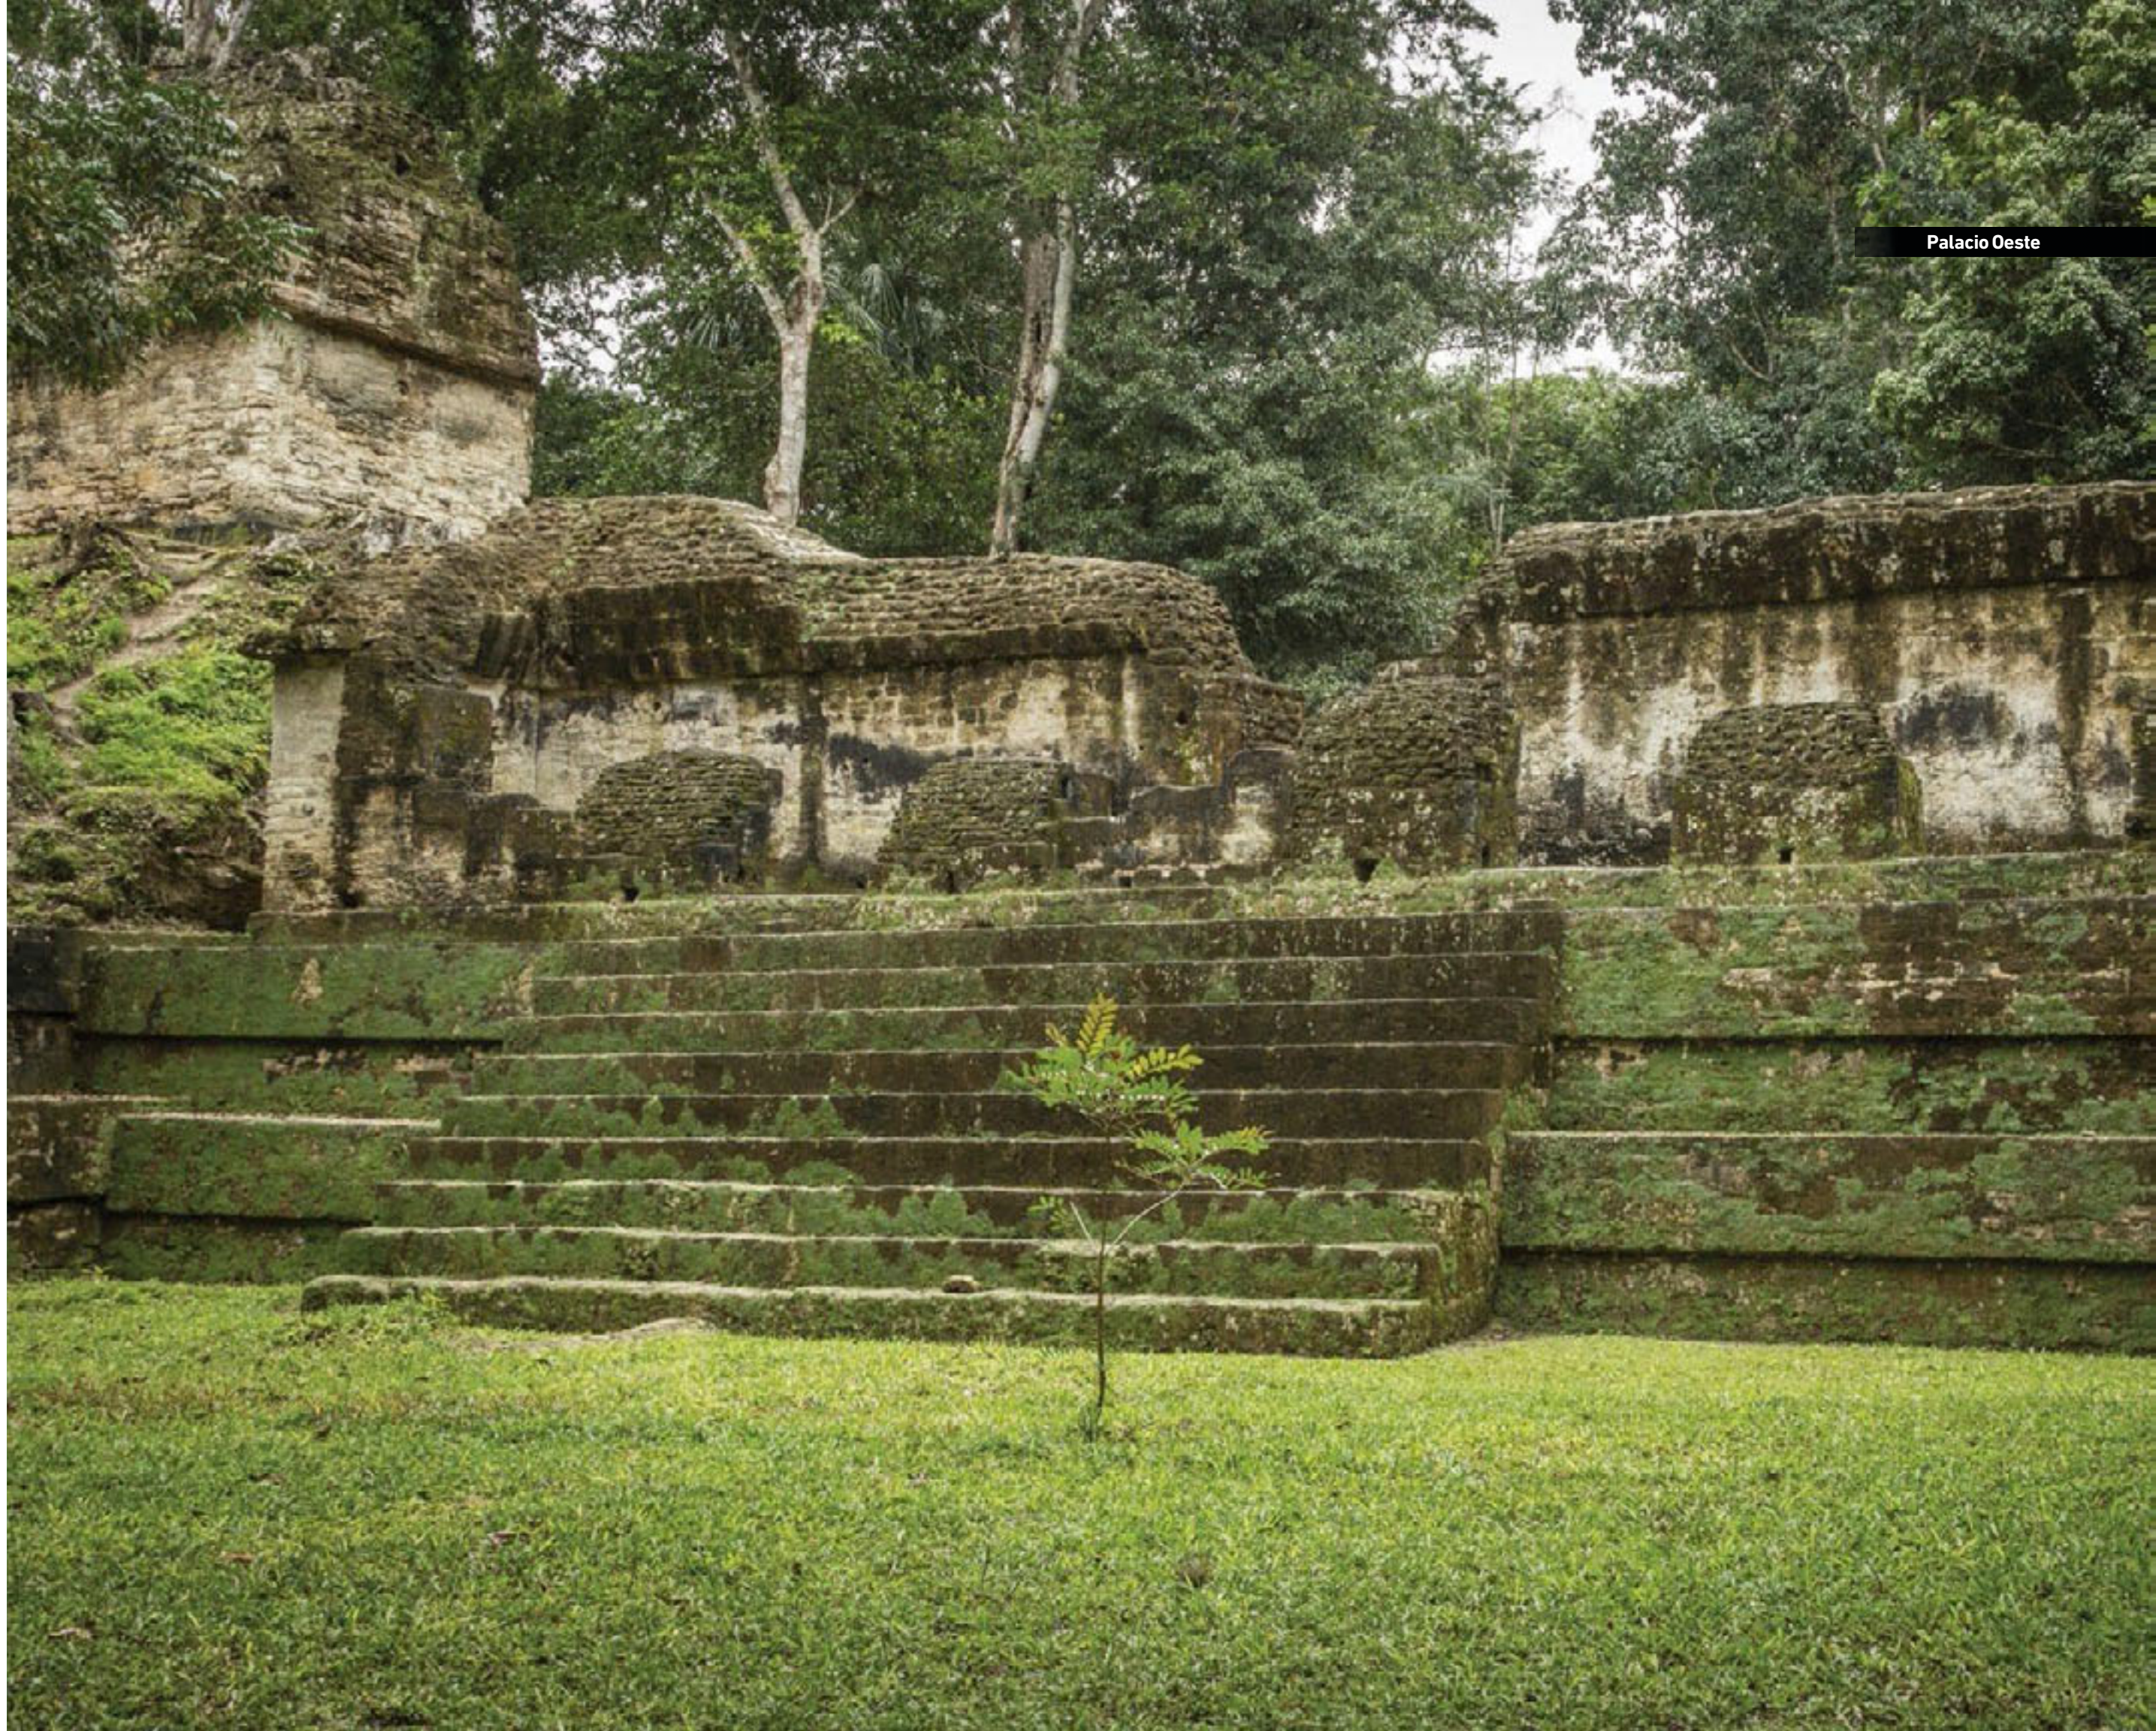
Aquí sí conocimos el muro talud- tablero y definimos los cuerpos ataludados que tiene el edificio entre este y la escalinata.

Decidimos excavar más hacia el Este para definir las proporciones del talud-tablero, las cuales son de 1-2, o sea, de los tres tercios del muro, uno es talud y dos son tablero.

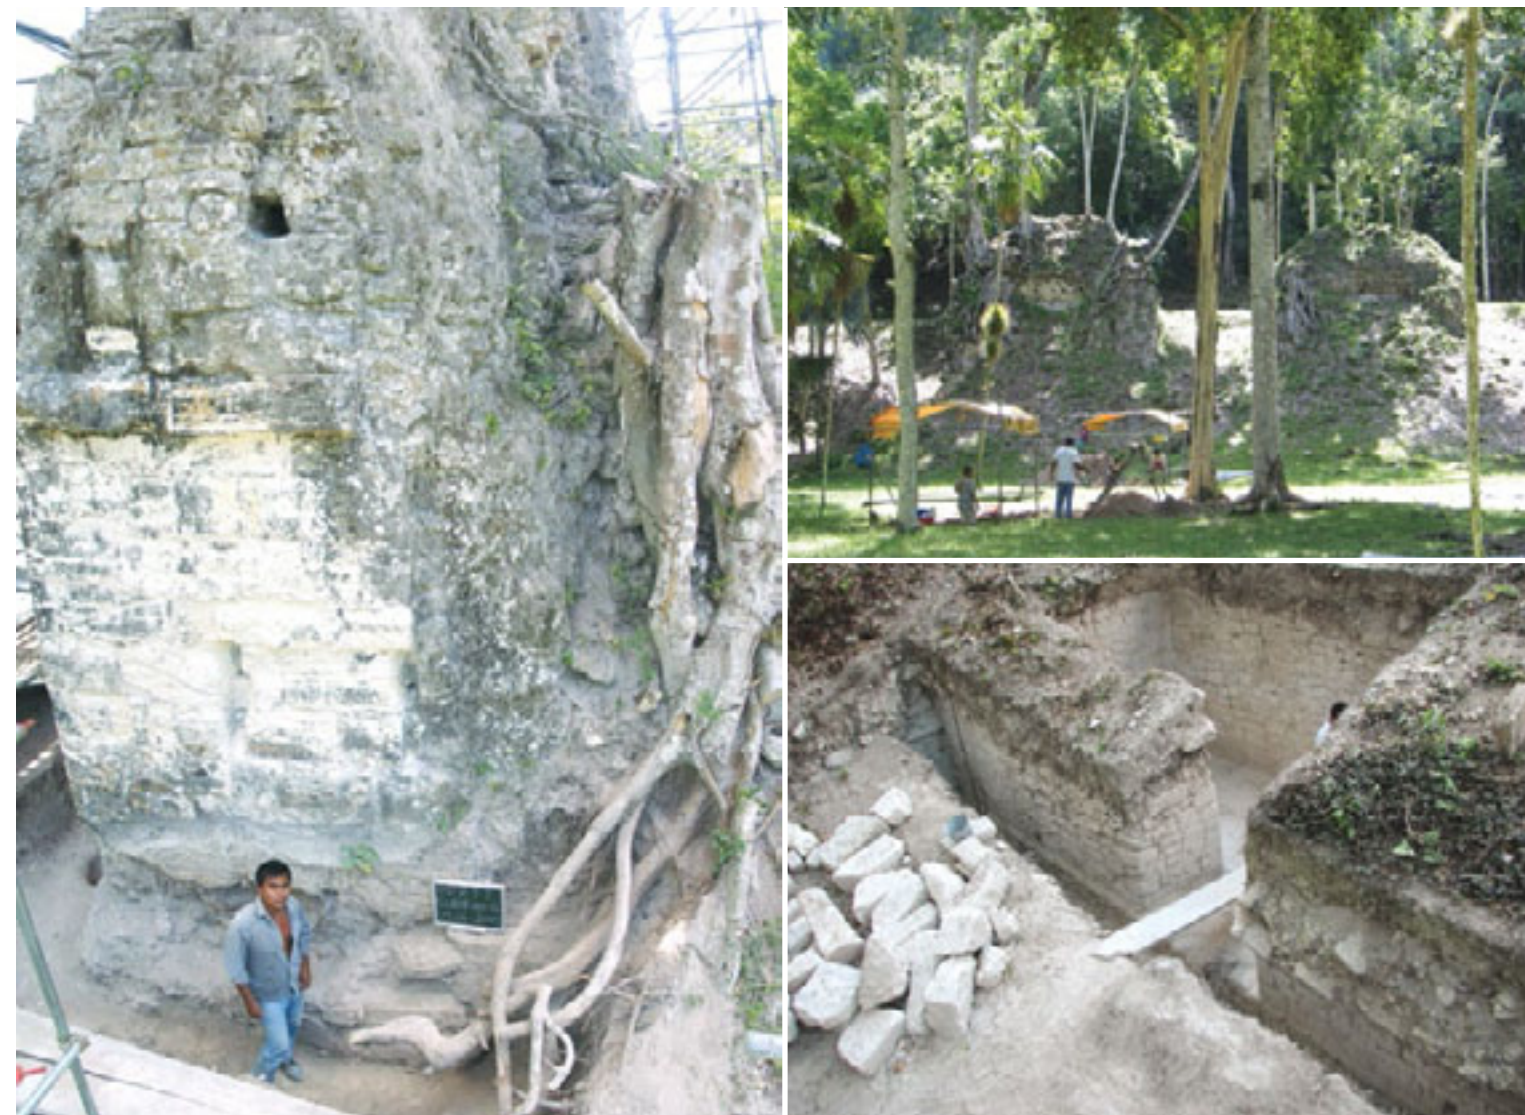
Edificio 5D-96, durante la investigación arqueológica, lateral Norte.

Momentos de la excavación de un pozo de sondeo estratigráfico.

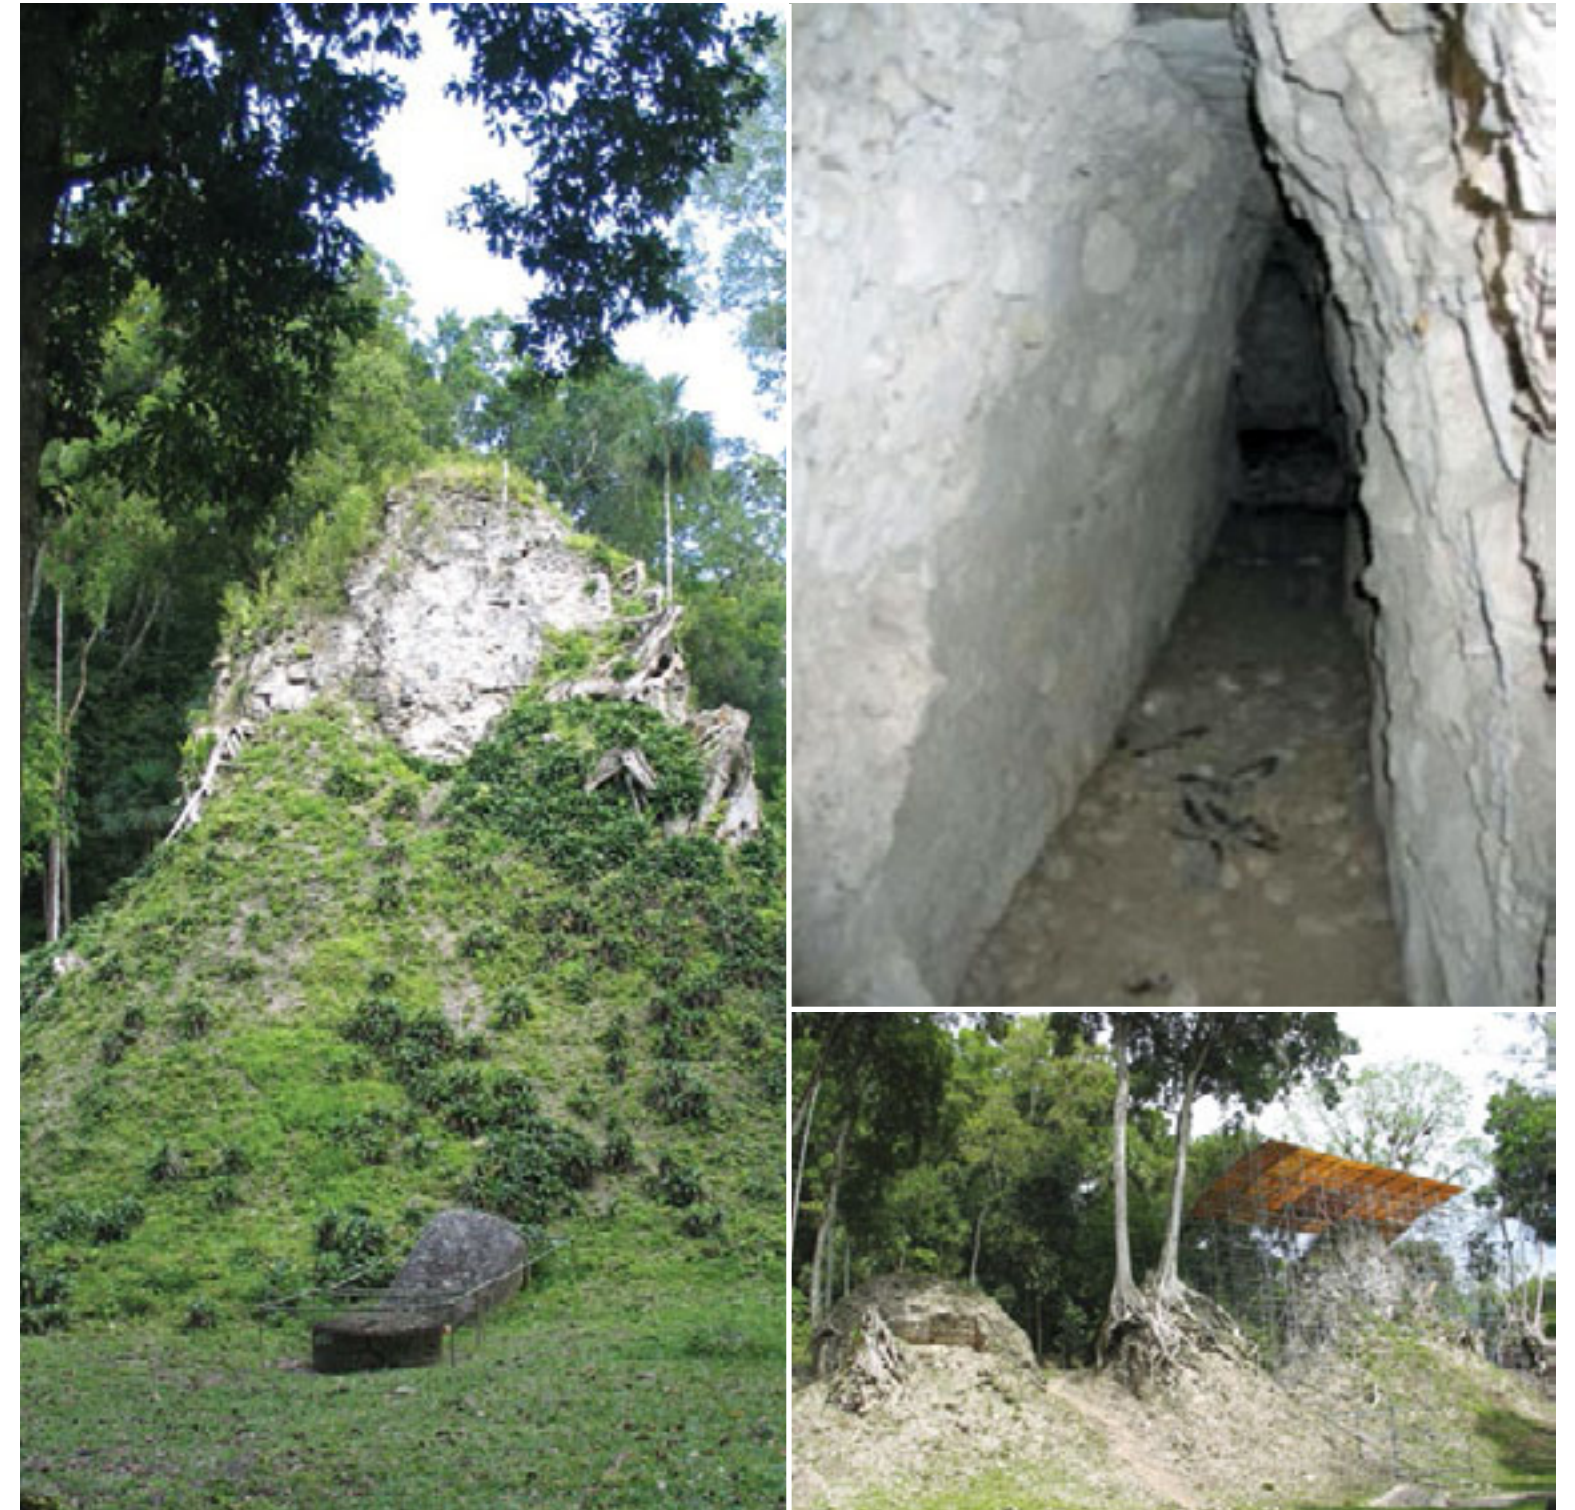
Así lucía el Templo Central en 2004, luego de que en 2000 el Parque Nacional Tikal cortara los 52 árboles que crecían sobre los siete edificios. Los pequeños magueyes son parte de un proyecto de jardinería que se practicó en la plaza en los años 80.

Interior de la cámara vacía y sellada del primer nivel de la crestería. Este es un hábil detalle de la arquitectura maya, ya que aumenta el volumen constructivo, pero disminuye el peso en todo lo posible.

Las cresterías de los templos de Tikal son huecas para aligerar el peso de las mismas sobre los recintos y la estructura en general.

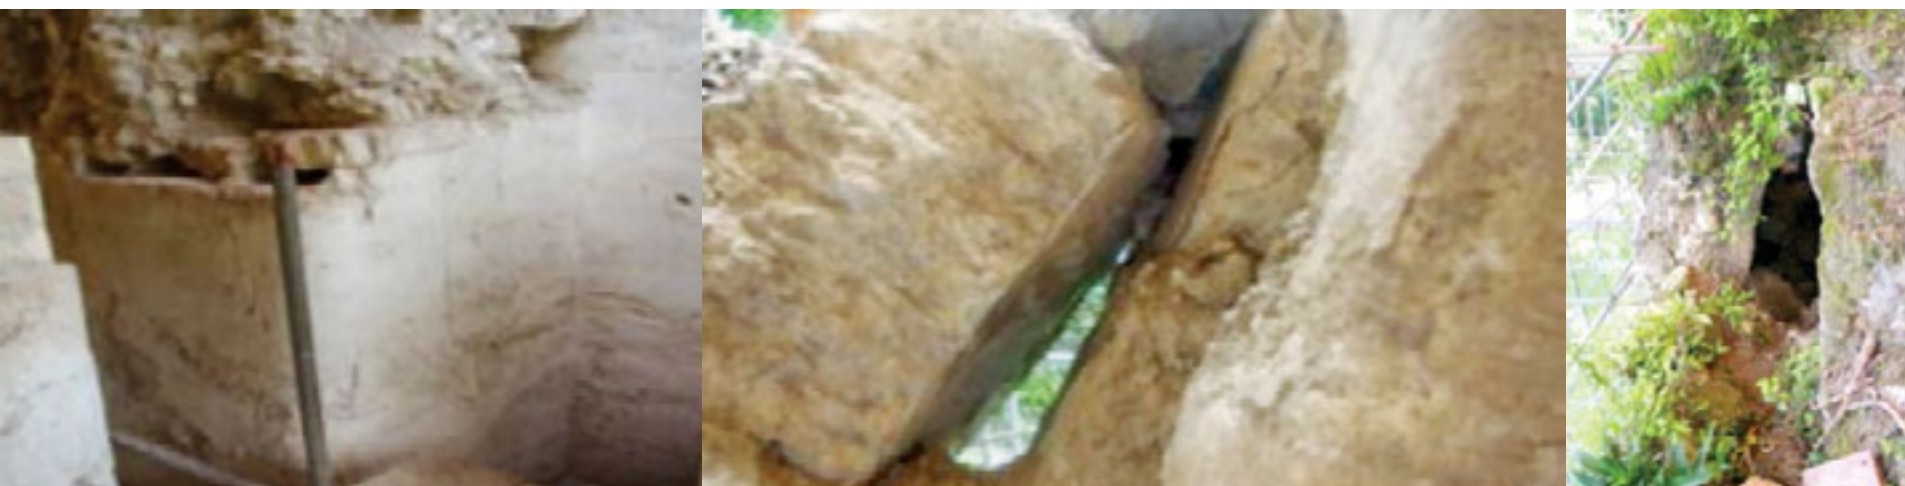
La cámara del segundo nivel de la crestería del Templo Central perdió los extremos Norte y Sur. Estuvo a punto de colapsarse, sin que existiera documentación de su forma original.

Efectivamente, la crestería estaba muy dañada, pero en pie, y el agujero permitía la entrada de agua de lluvia a la bóveda de la crestería, lo cual podía debilitar la estructura completa y provocar su colapso.

Cuando terminamos los trabajos de remoción de la maleza que cubría la crestería, descubrimos que existía otra cámara en peores condiciones que la primera. Esa cámara superior ya había perdido completamente las paredes laterales Norte y Sur y sobre el caballete únicamente quedaban cincuenta centímetros de restos constructivos en muy mal estado de conservación.
