**VEINTE AÑOS
DE LA AECID EN TIKAL**

Veinte años de la AECID en Tikal
2013 Cooperación Española
NIPO: 502-13-071-8
ISBN: 978-99922-775-3-9

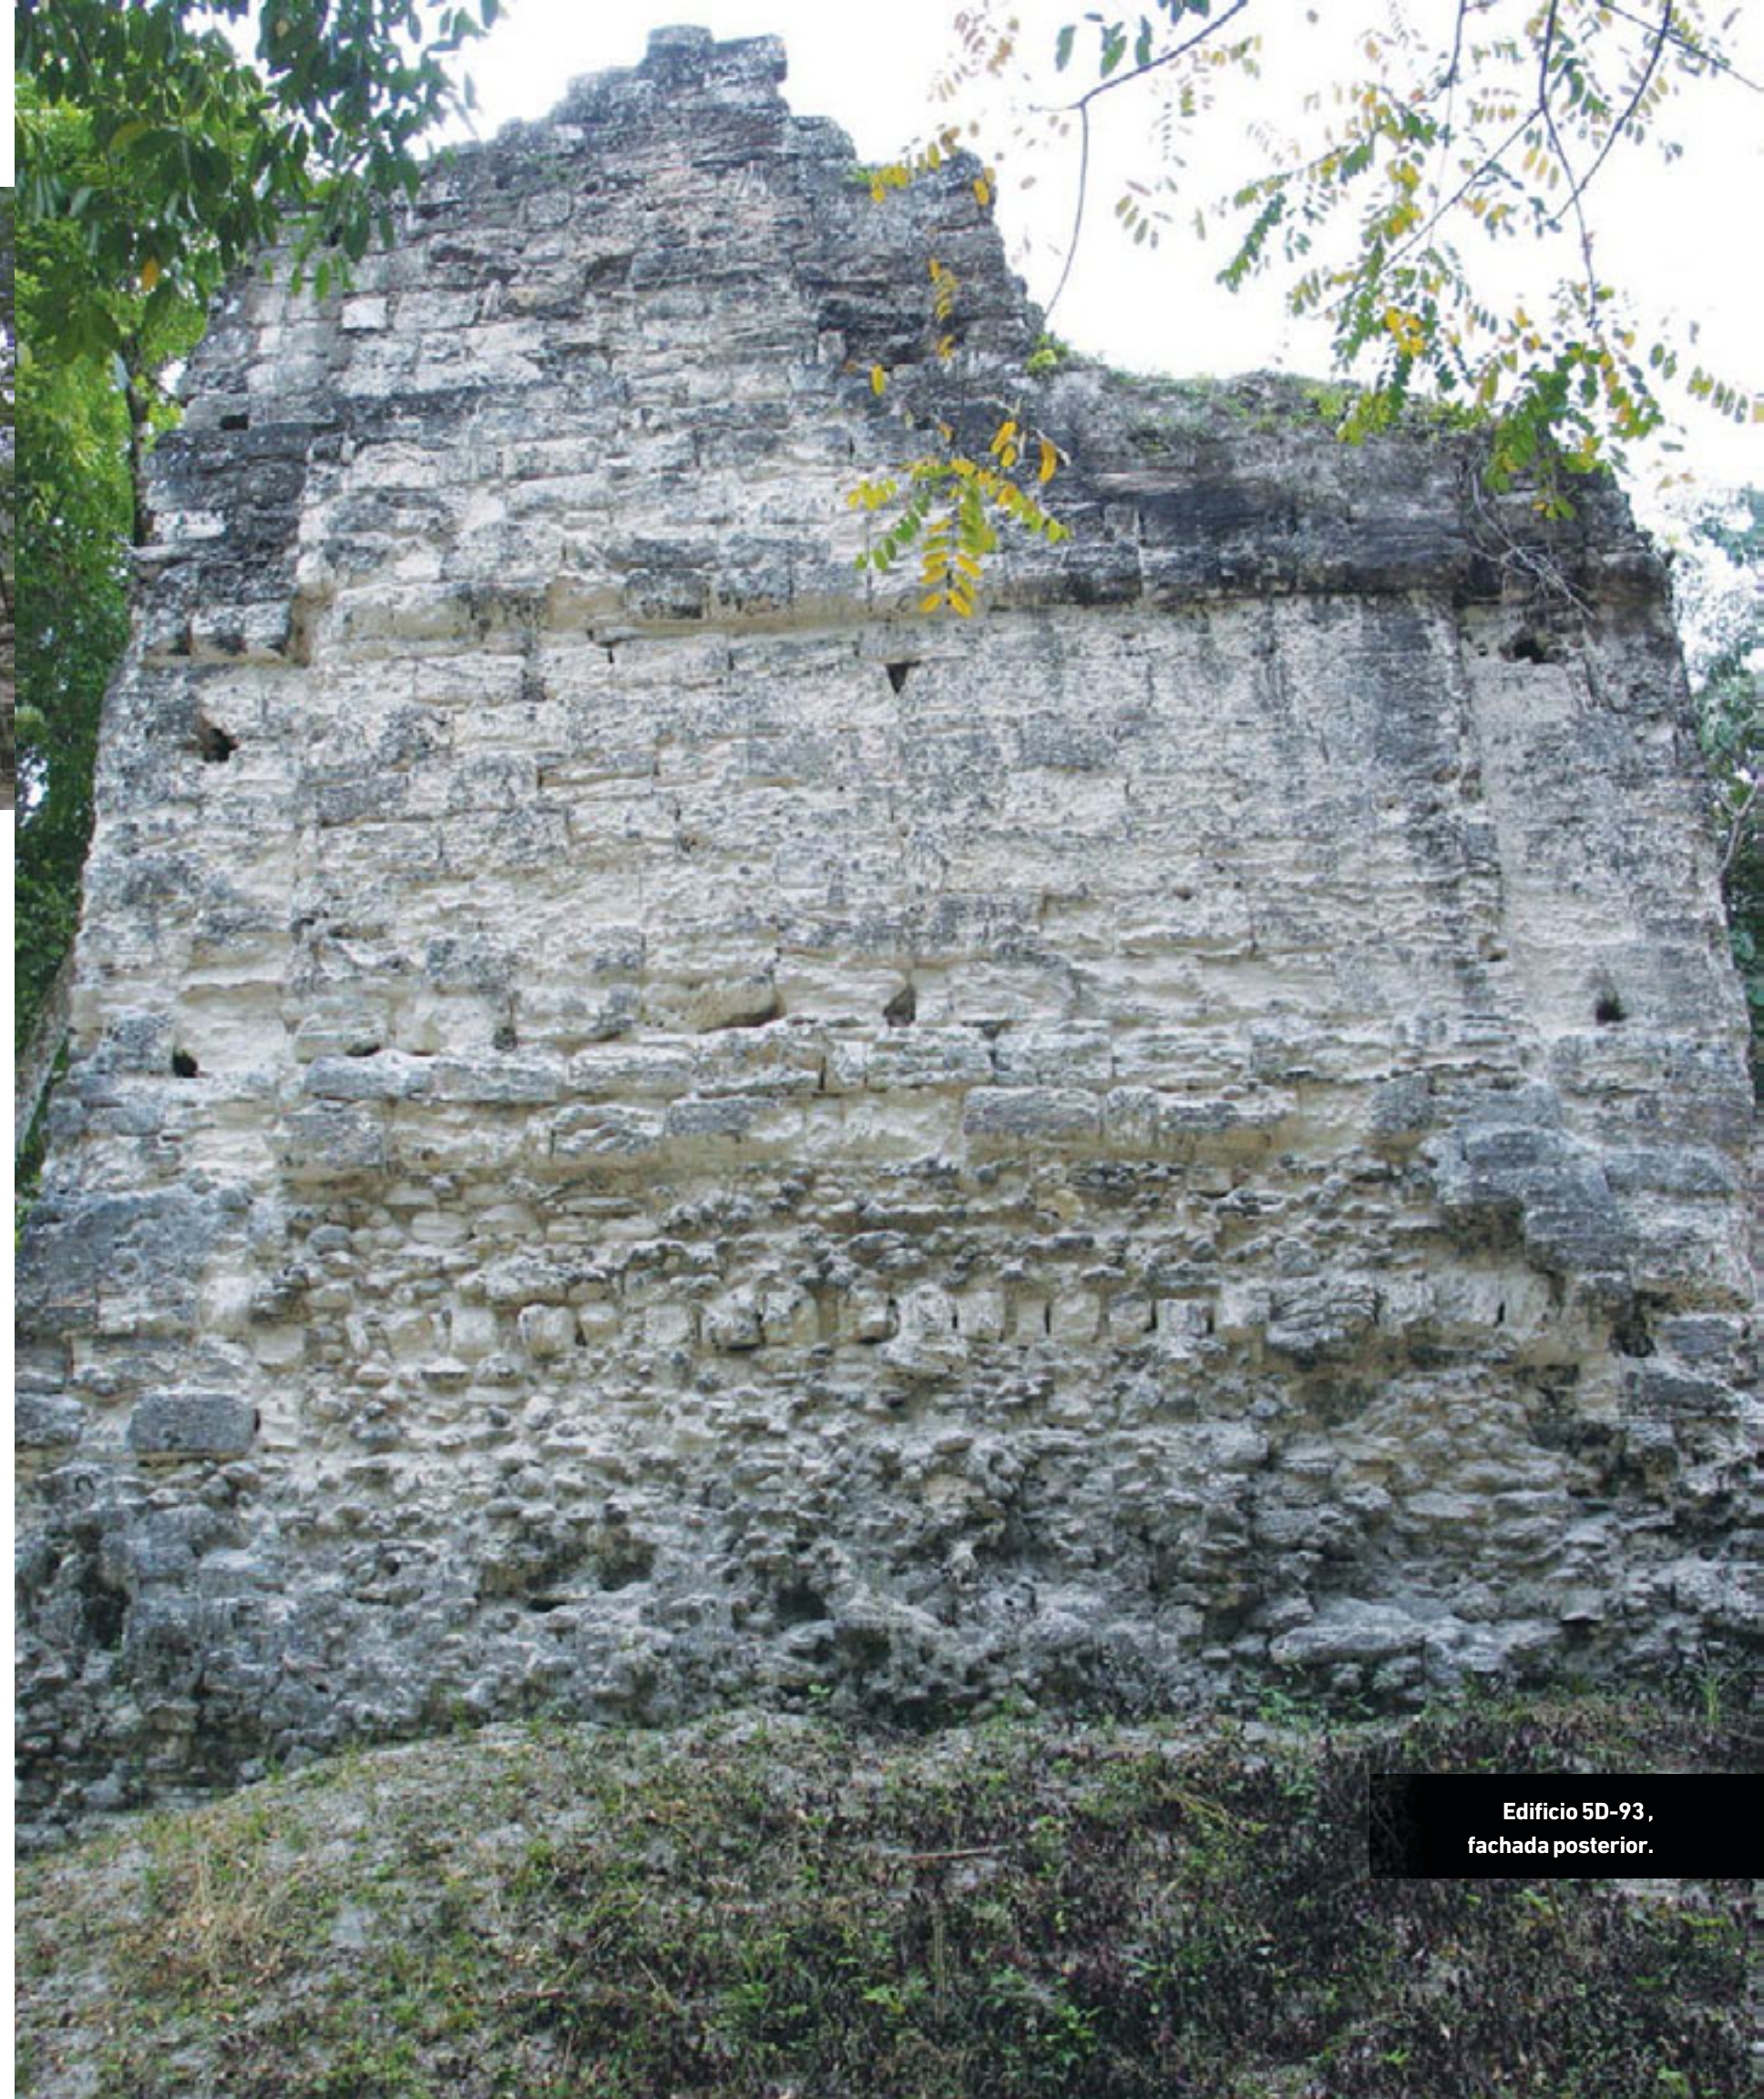
Edificio 5D-93, fachada posterior.

El 5D-93 fue uno de los dos que sufrió la pérdida de una parte de su crestería por la caída de los árboles en 1996; durante el proceso de excavación nos dimos cuenta de que la pared posterior del recinto no era estable del todo. Posiblemente, el importante movimiento que sufrió con la caída de los árboles desestabilizó la pared, al grado de que se movía mientras se retiraban los troncos y raíces de la parte superior. Esto, sumado al alto deterioro que tiene la pared en la parte inferior, ponía en alto riesgo su estabilidad a futuro. Por esta delicada condición de estabilidad decidimos no excavar el interior del recinto.

Debemos decir que durante los trabajos de excavación y restauración de los años 80 se realizó, como medida preventiva, la colocación de un relleno de tierra y piedras dentro de los recintos de los templos 5D-93 y 94. Ello, a fin de darle estabilidad a la pared posterior, que posiblemente ya mostraba señales de debilitamiento.

Nosotros tomamos la misma decisión. Decidimos retirar todo el material suelto próximo a la superficie hasta llegar al relleno sólido y, a partir de allí, nuevamente rellenamos el recinto con lodo y piedra hasta arriba. Semanas después, cuando consideramos que ya se había secado la mezcla, subimos a lo alto del templo y verificamos que ya la pared no se movía. Tras la restauración de la pared posterior, creemos que el edificio se encuentra estable.

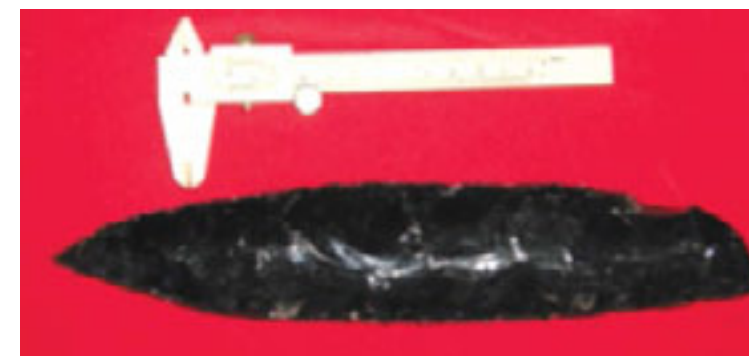
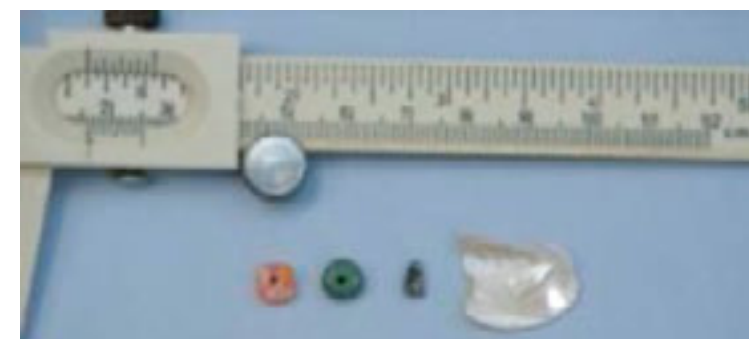
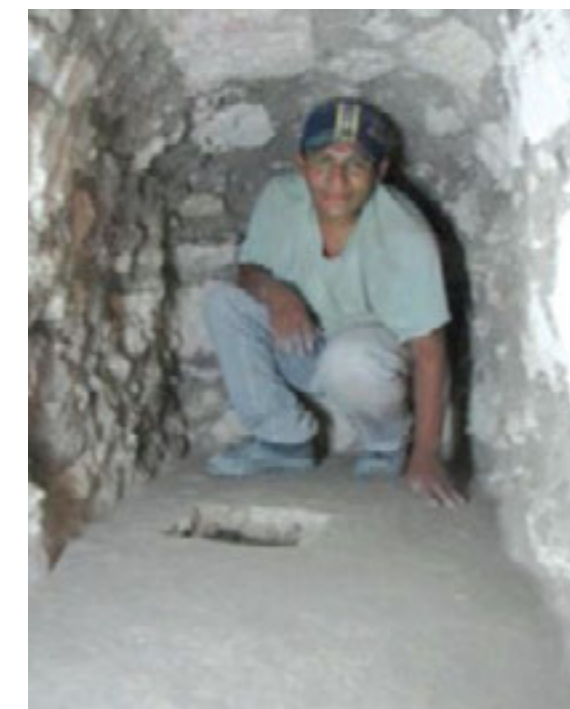
Ofrendas descubiertas en el Templo 5D-93.

Otra ofrenda fue localizada y se asoció a los escombros del recinto de este templo; se trata de un cuchillo de obsidiana negra de 30 centímetros de largo y creemos que, como en el caso del encontrado en el recinto del Templo Central, fueron los constructores quienes lo depositaron dentro de la bóveda del recinto.

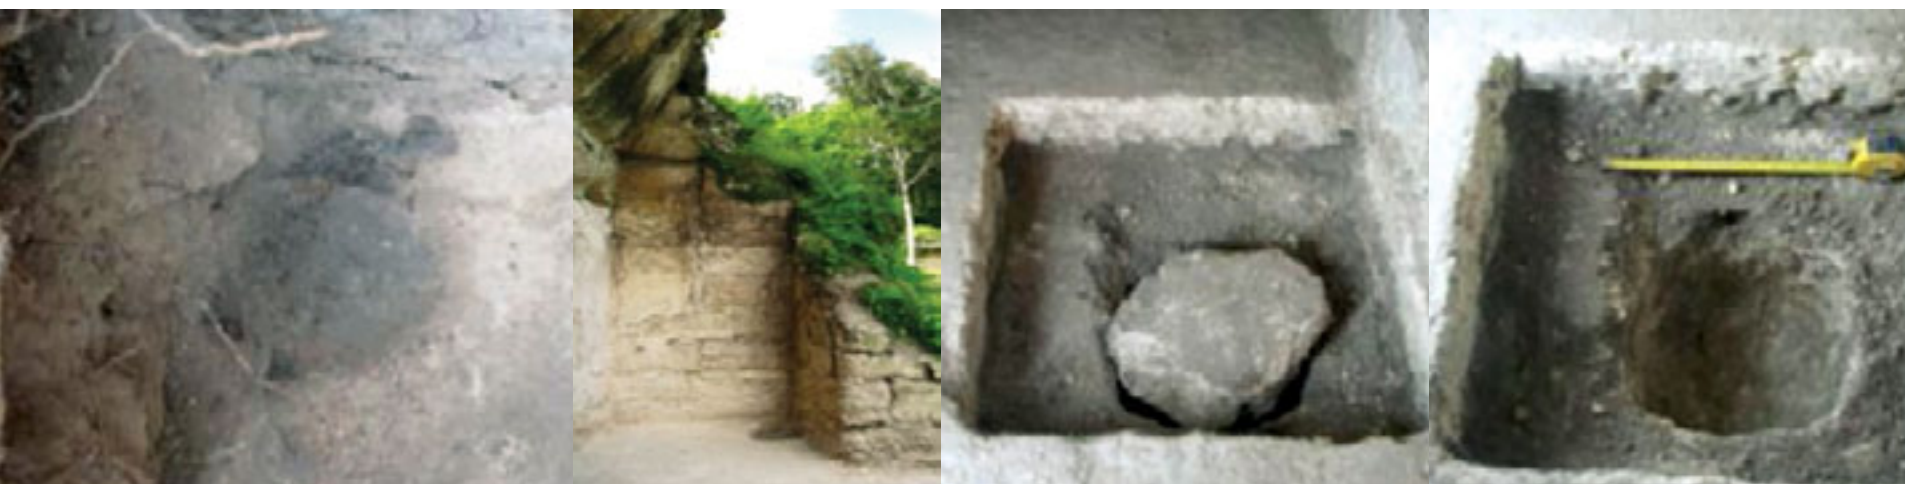
Huella de incensario en el interior del recinto del Templo 5D-94.

Ofrenda saqueada en época maya, en el interior del recinto del Templo 5D-94.

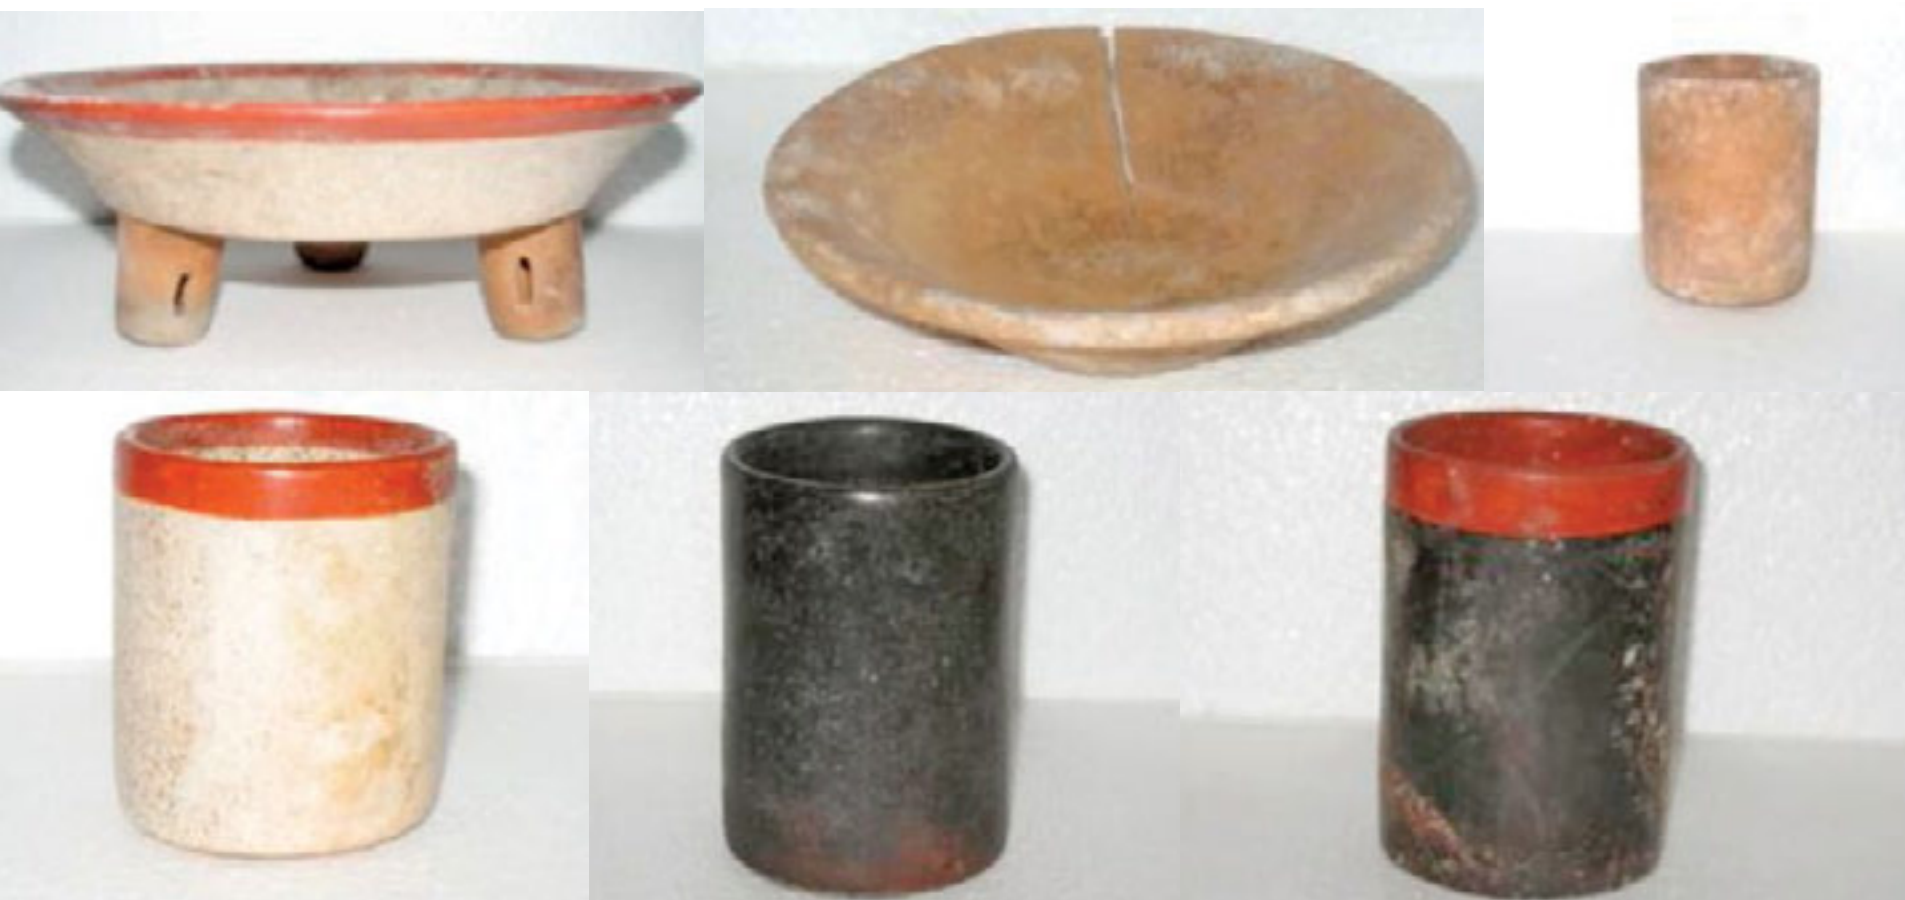
Vasos y platos de la ofrenda.

En primer lugar se perforó el piso de la plaza y se creó un agujero de un metro de profundidad y 1.20 metros por lado; adentro, se construyó un recinto cuadrado, bien estucado y abierto. Luego, colocaron la ofrenda, la cual es idéntica a la encontrada en el Templo Central; únicamente difiere en el hecho de que esta tiene un plato trípode menos. Hay dos platos grandes (0.65 centímetros de diámetro) colocados uno invertido sobre el otro, justo en el centro del recinto.

En cada esquina fue colocado un vaso negro y, además, otro igual con borde rojo junto al de la esquina Noreste. Había también tres platos trípodes alrededor de los platos centrales; dos juegos

de plato y vaso, pequeños, colocados uno al Norte y otro al Sur. Se halló, además, un vaso pequeño adicional ubicado al Oeste, junto a un cuchillo de pedernal, con una punta rota.

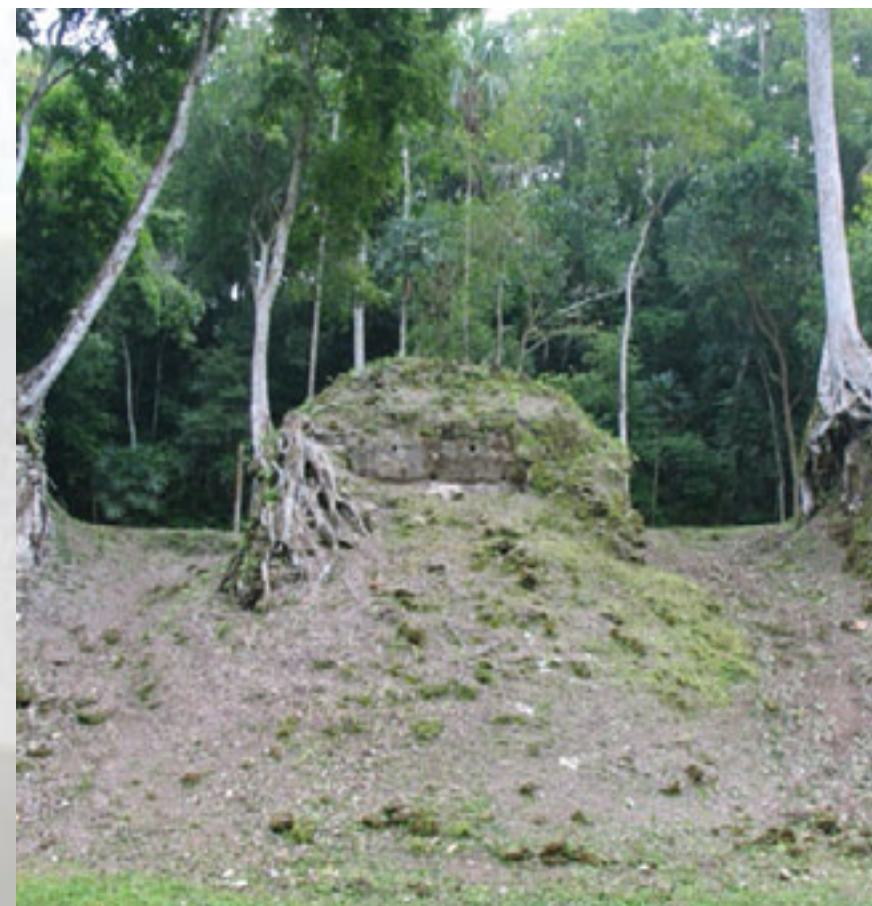
Fachada frontal del Templo 5D-98

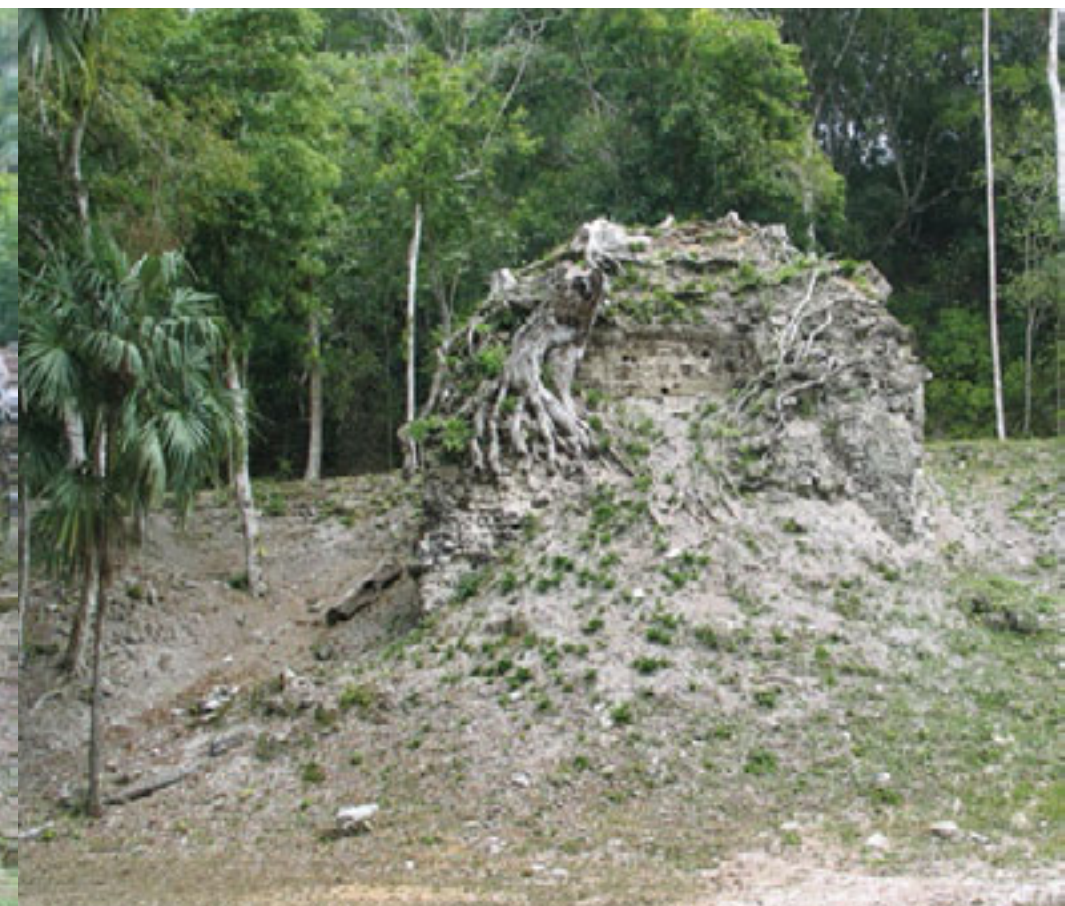
Fachada Templo 5D-99.

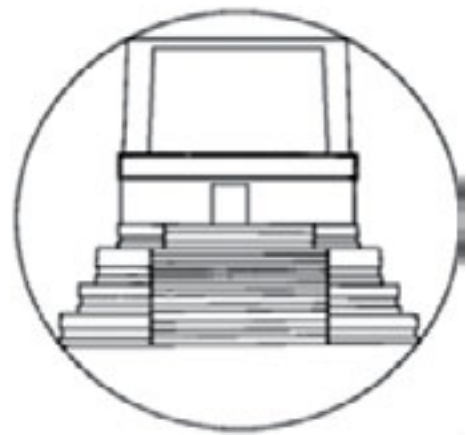
La fachada frontal del Templo 5D-96, contenido dentro de un círculo de 24.5 metros de diámetro.

Como vemos en las alturas de los templos, el diseño pretendía dar unidad de altura a los seis templos para destacar el Central.

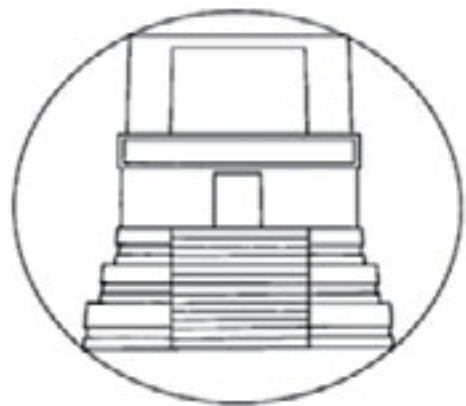
La fachada frontal del Templo 5D-94 contenida dentro de un círculo de 16.20 metros de diámetro.

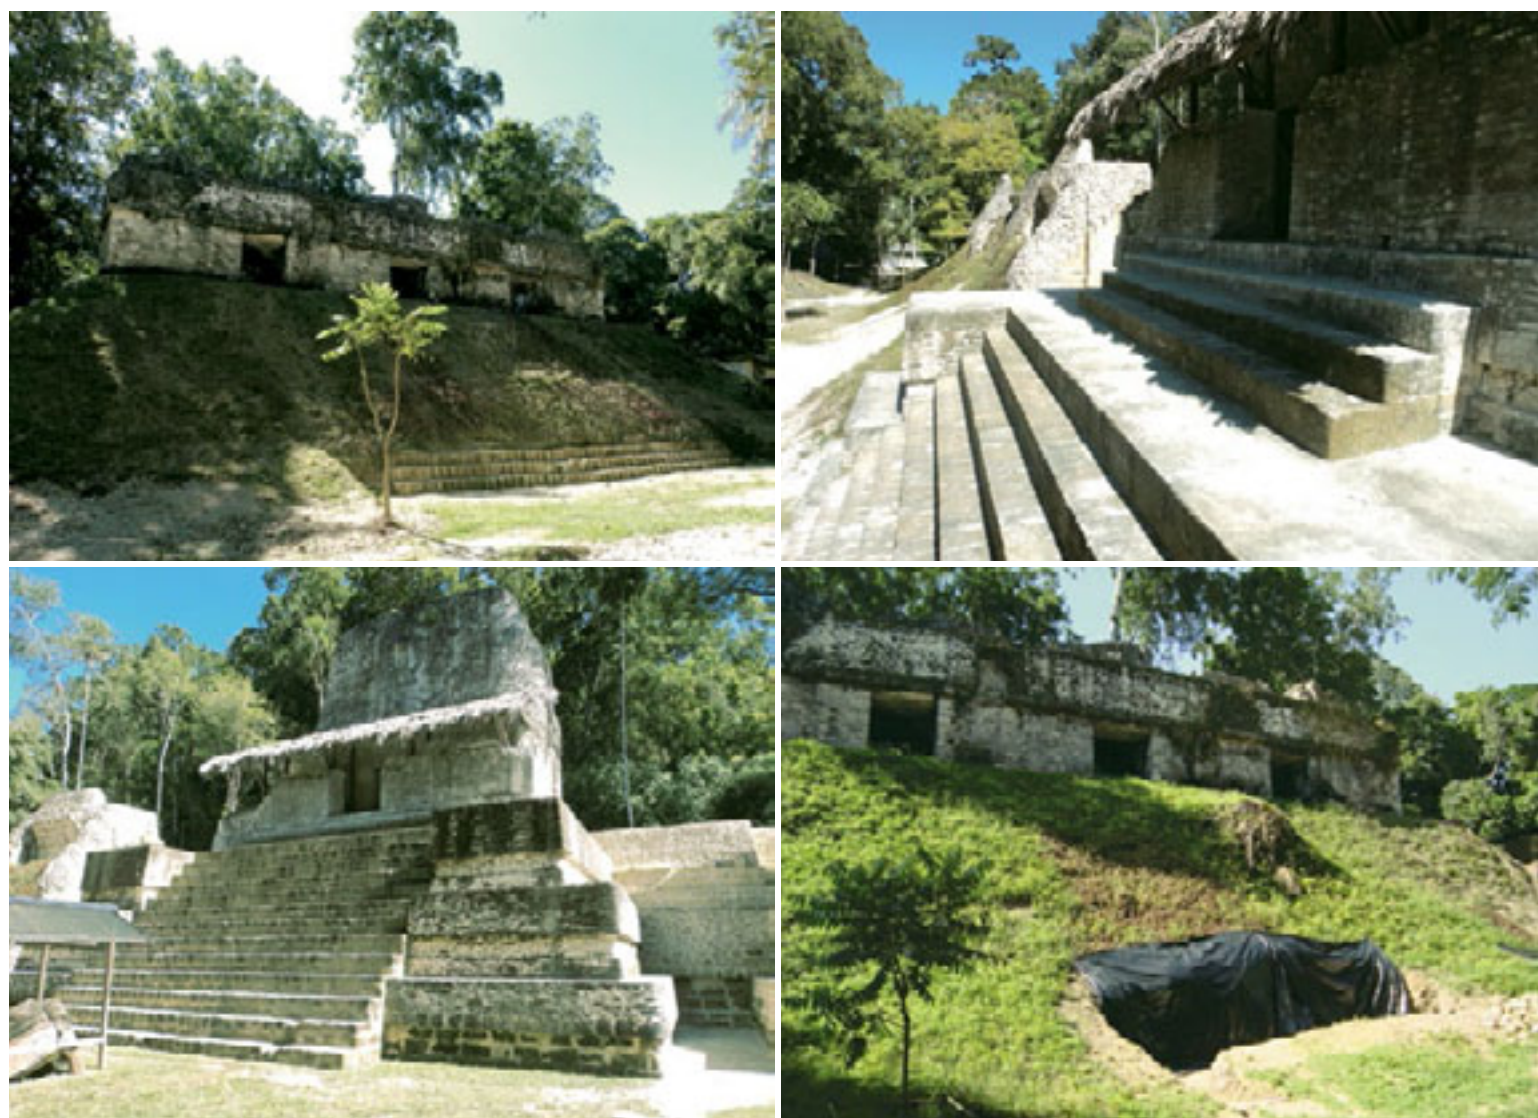
Vista parcial de la fachada frontal del edificio 5D-91. Como puede apreciarse en la serie de fotografías anteriores, la restauración fue más intensa en el eje Este/Oeste, para luego hacerse cada vez menos presente hacia los laterales para permitir así la integración gradual de la arquitectura en la naturaleza.

Vista parcial de la fachada frontal del edificio 5D-96 y detalle de la recuperación volumétrica a través de planos. Nótese la rápida integración cromática de la obra restaurada, debido al medioambiente agresivo.
