# APUNTES SOBRE LAS OBRAS DE REHABILITACION DEL COLEGIO DE LA COMPAÑÍA DE JESUS

LA ANTIGUA GUATEMALA 1992-2007

AGENCIA ESPAÑOLA DE COOPERACION INTERNACIONAL  
PARA EL DESARROLLO, GUATEMALA

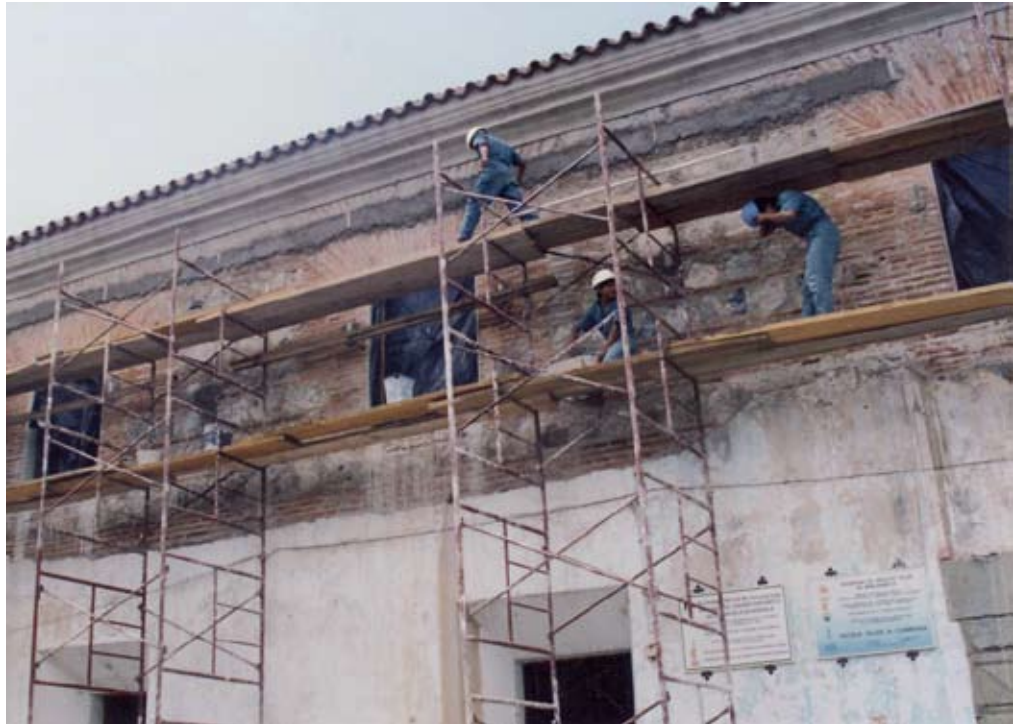
Las grietas de muros y bóvedas fueron consolidadas, unas a base de inyecciones y otras con reposición de material e inyección. Se completó el área faltante del muro oriente en el segundo nivel, utilizando el mismo sistema constructivo de hiladas de piedra y ladrillo unidos con mezcla. Se rehicieron las ventanas convertidas en puertas. Además se construyó en la cabeza de los muros una solera de coronación o viga que amarra a todos los muros horizontalmente, y donde se apoyan sobre pines las armaduras de las cubiertas y los tendales de los corredores.

*Proceso de restauración del claustro nororiental, 1992-1994*

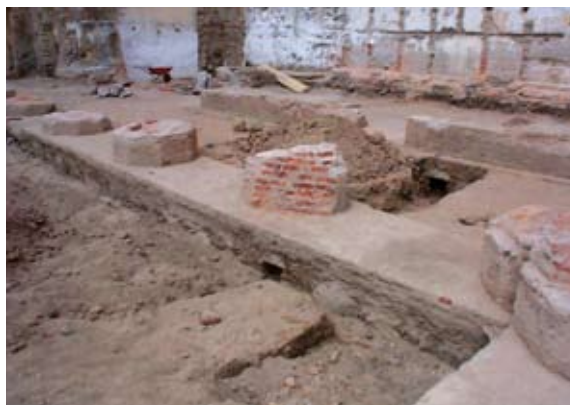
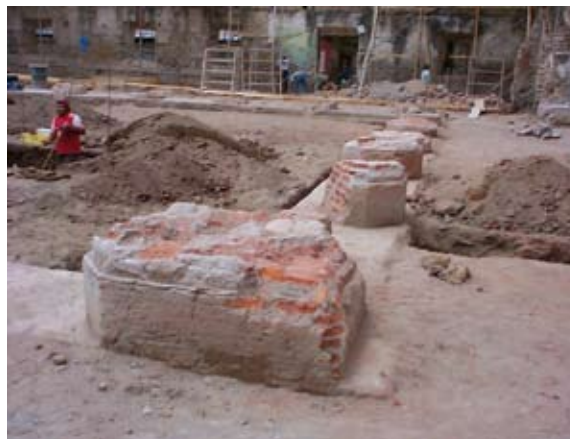
*Labores en el claustro norponiente, 2003-2005*

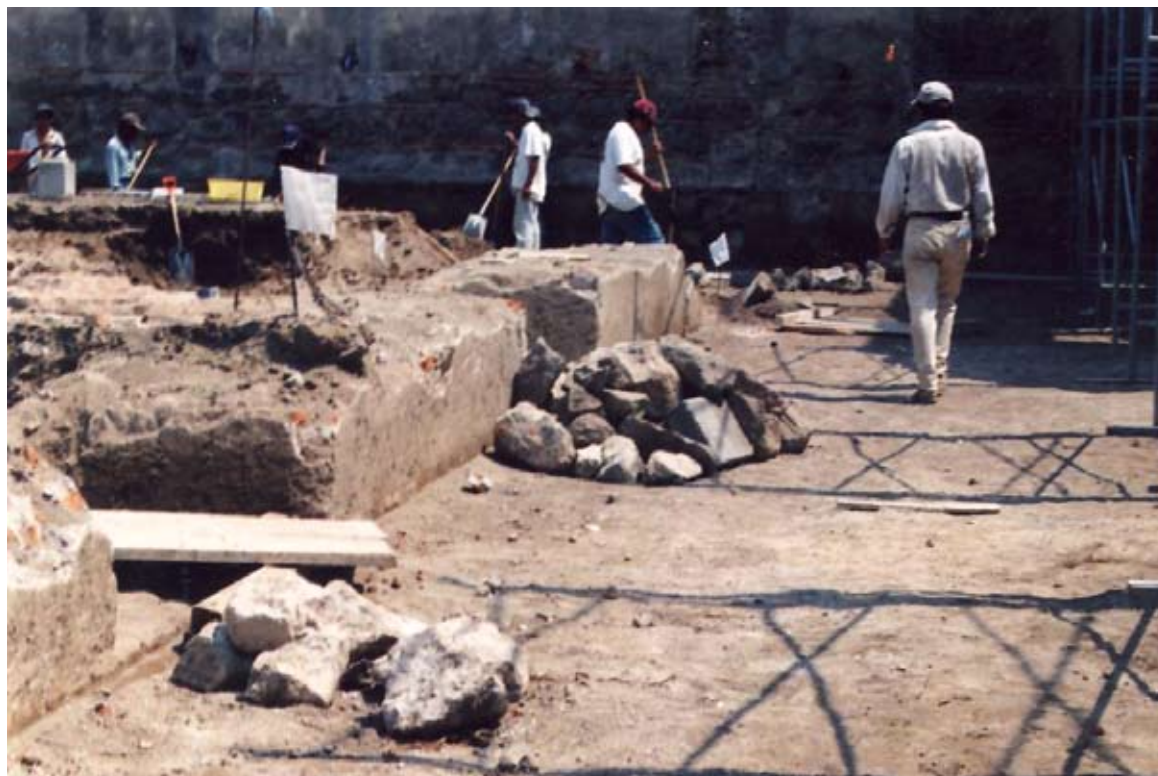
*Labores en el claustro norponiente, 2003-2005*

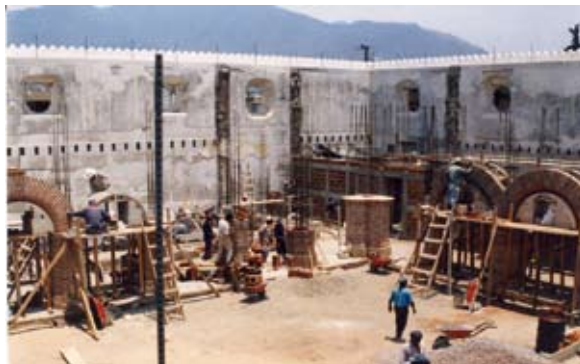
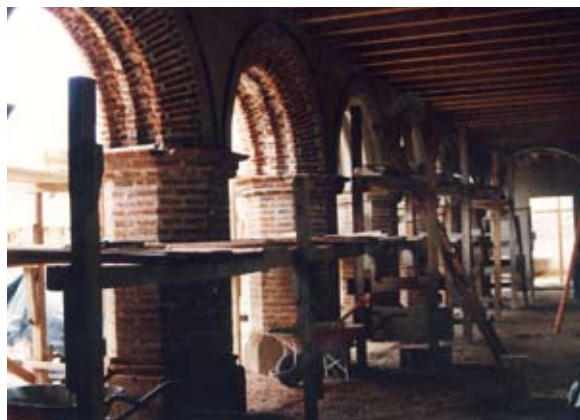
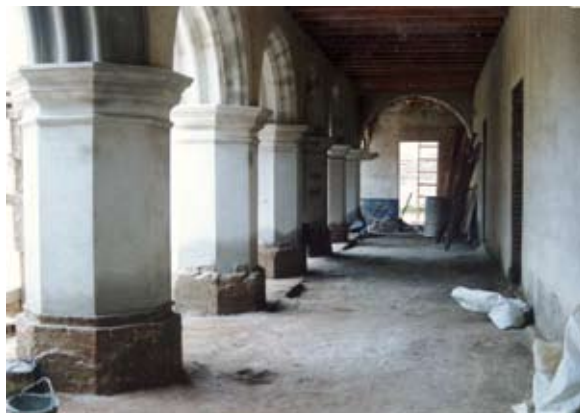
Se construyó un doble muro de block de barro cocido, reforzado con columnas, soleras y viga perimetral de concreto armado, completándose con levantado de ladrillos, siguiendo la forma octogonal. En la construcción de los arcos se hizo formaleta con block y madera. Debido a que las molduras en el intradós de los arcos son con nervios o estrías rematando en forma de pecho de paloma, se hizo contramolde para poder

*Labores en el claustro norponiente, 2003-2005*

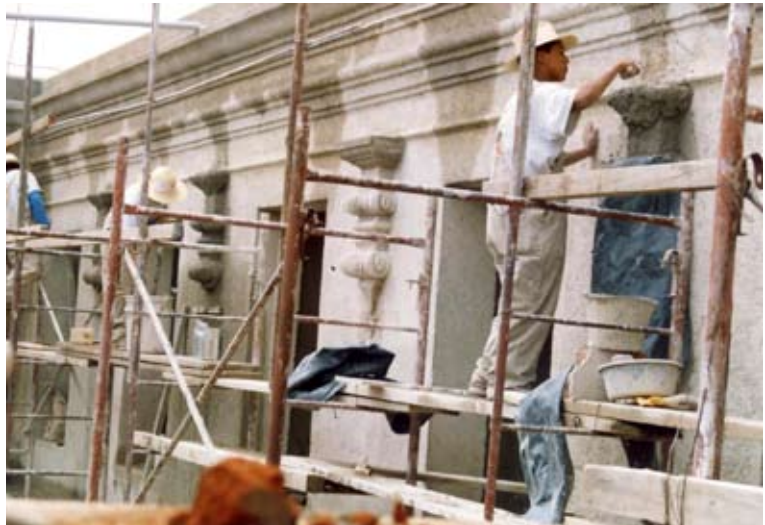
*Labores en el claustro norponiente, 2003-2005*

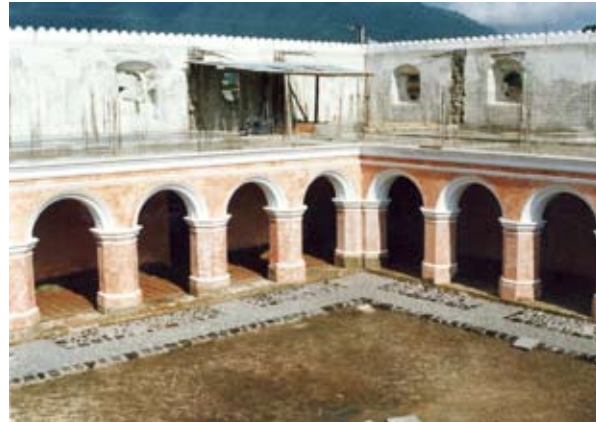
*Labores en el claustro norponiente, 2003-2005*

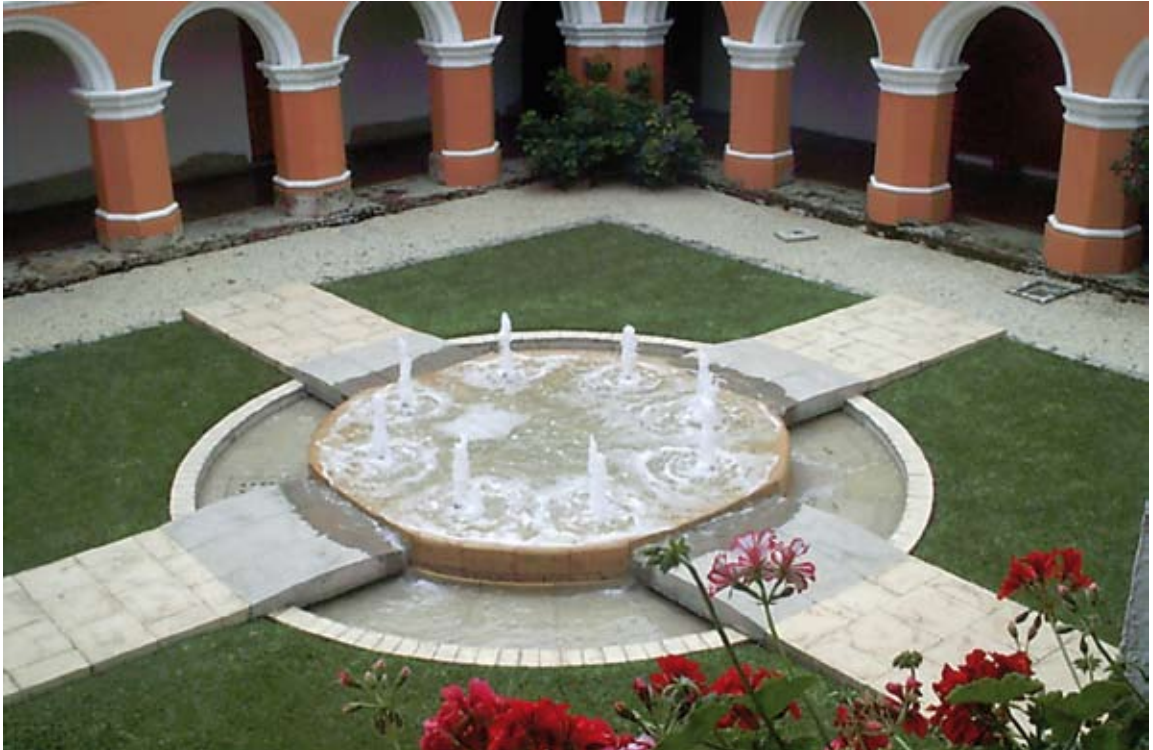
Para la intervención en esta área se tomó en cuenta el resultado de la investigación arqueológica, que evidenciaba que no existía ninguna fuente. También demostraba que en la terraza española del segundo nivel había gárgolas, propiciando que el agua de lluvia tuviera una caída directa al patio. Por lo tanto se hizo un diseño con piedra tallada que incluye un sector con piedrín sobrepuesto, que absorbe el agua proveniente de las gárgolas, evitando las salpicaduras y manchas en el piso de barro cocido del corredor. En el resto del patio se colocó grama.

*Integración del patio, claustro norponiente, 2005*

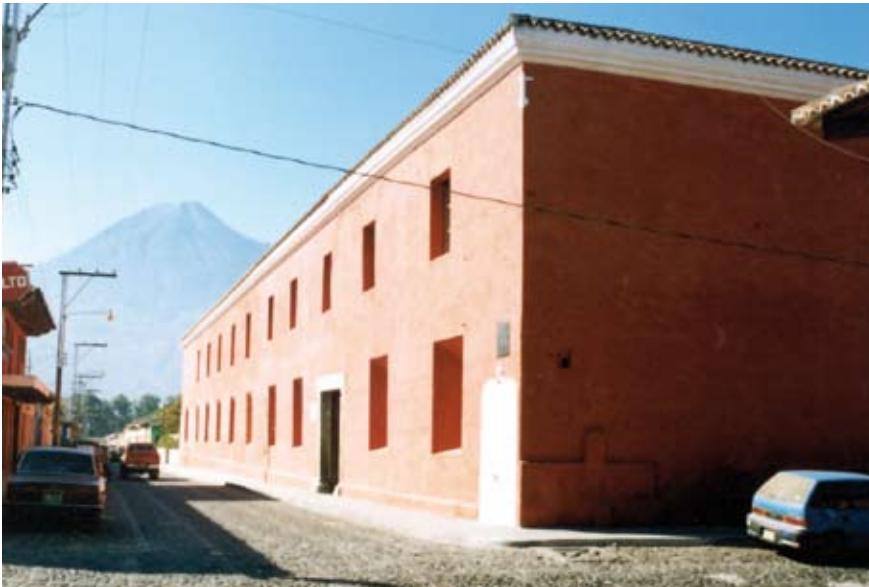
*Integración de la fachada de los claustros norponiente y suroriental, 1992-2000*

La cuarteaduras y grietas se consolidaron a través de inyecciones. Se integraron las áreas faltantes, devolviendo el valor estético e histórico del monumento. Uno de los apoyos documentales importantes para realizar esto fue una fotografía de 1973 en la que se ve el muro oriental completo. En 1976 parte del segundo nivel de éste colapsó por la acción del sismo de ese año. La intervención se hizo utilizando materiales contemporáneos y utilizando el flechamiento sobre los muros nuevos.
