LOS ESPACIOS DE LA RED DE CENTROS CULTURALES (CCE)  
Estudio arquitectónico de los edificios de la Red de Centros Culturales de España en Iberoamérica y Guinea Ecuatorial (AECID)

## INTRODUCCIÓN

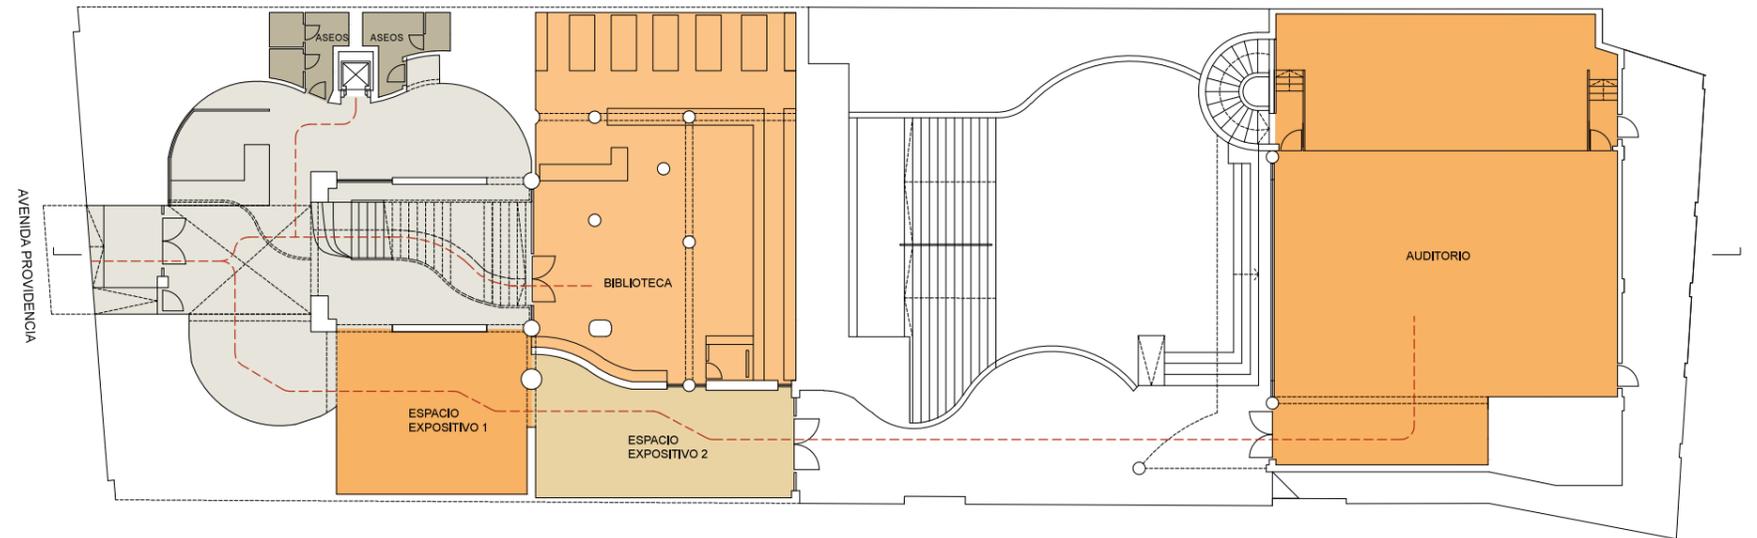
PLANTA BAJA

Espacios Culturales Públicos		CCE SANTIAGO DE CHILE		Espacios Internos de Trabajo	
		Otros Espacios Públicos			
1. Auditorio	5. Espacio expositivo 3	2. Espacio expositivo 1	25. Circulaciones	19. Área de trabajo 11	17. Área de trabajo 9

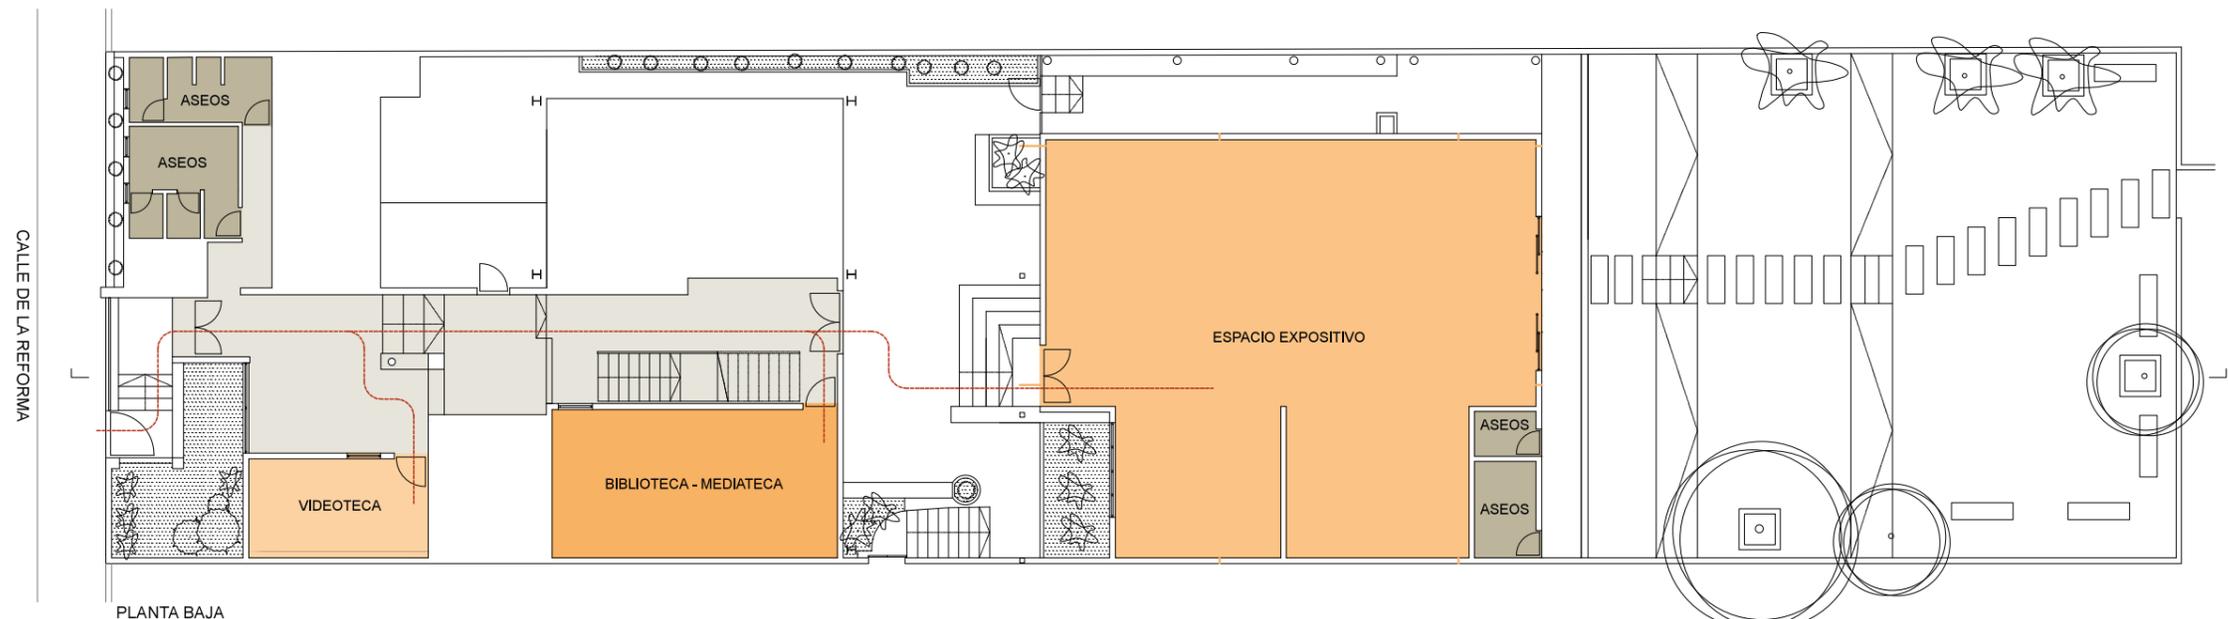
PLANTA BAJA

- - - - - Recorridos públicos      0 1 5 10 m.

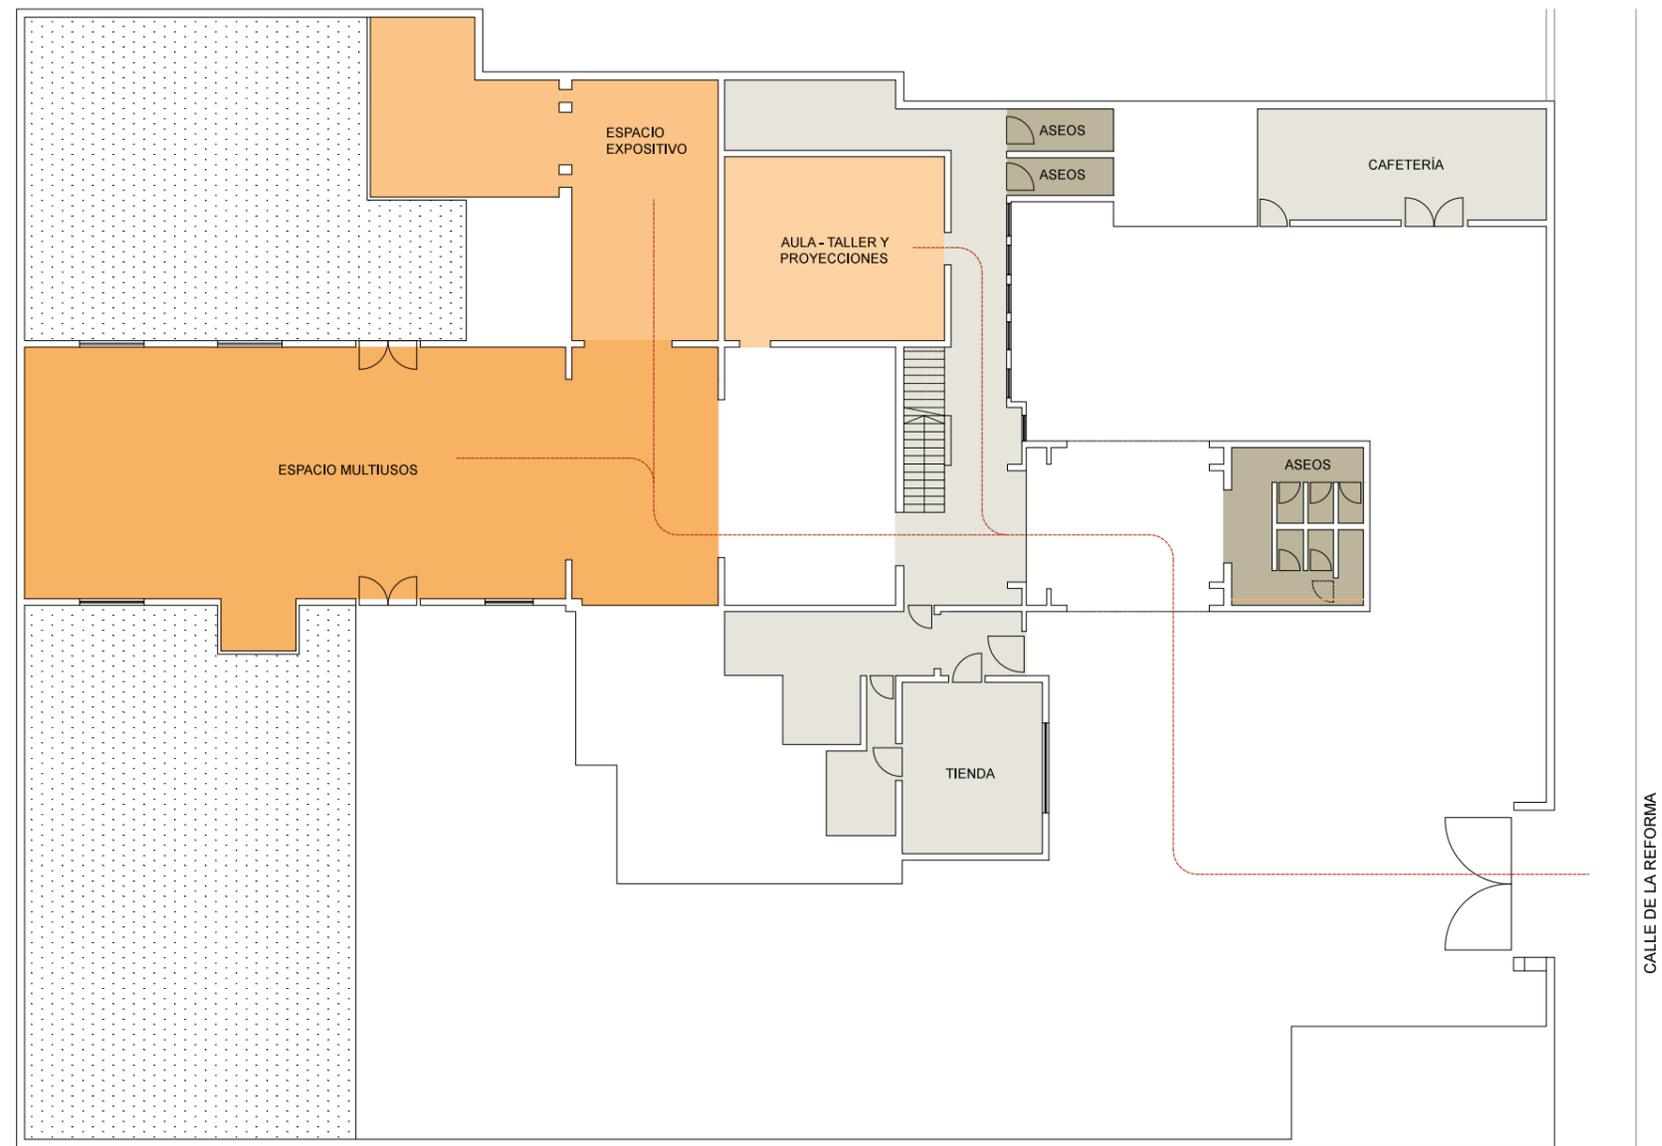
PLANTA BAJA

..... Recorridos públicos 0 1 5 10 m.

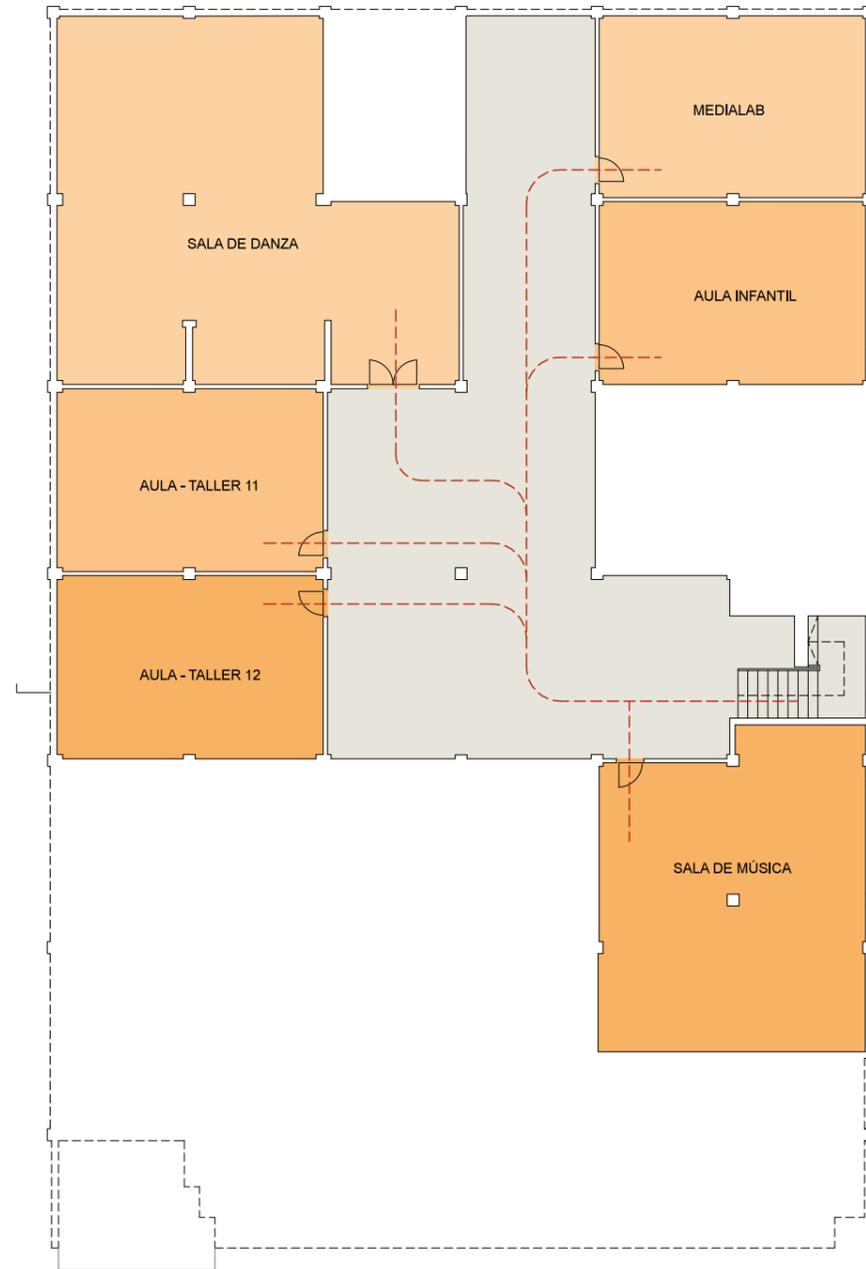
PLANTA -1

29. Sala de danza	102,45	
30. Aula - taller 11	41,70	
31. Aula - taller 12	41,70	
33. MediaLab	41,46	
34. Aula infantil	41,76	
35. Sala de música	69,00

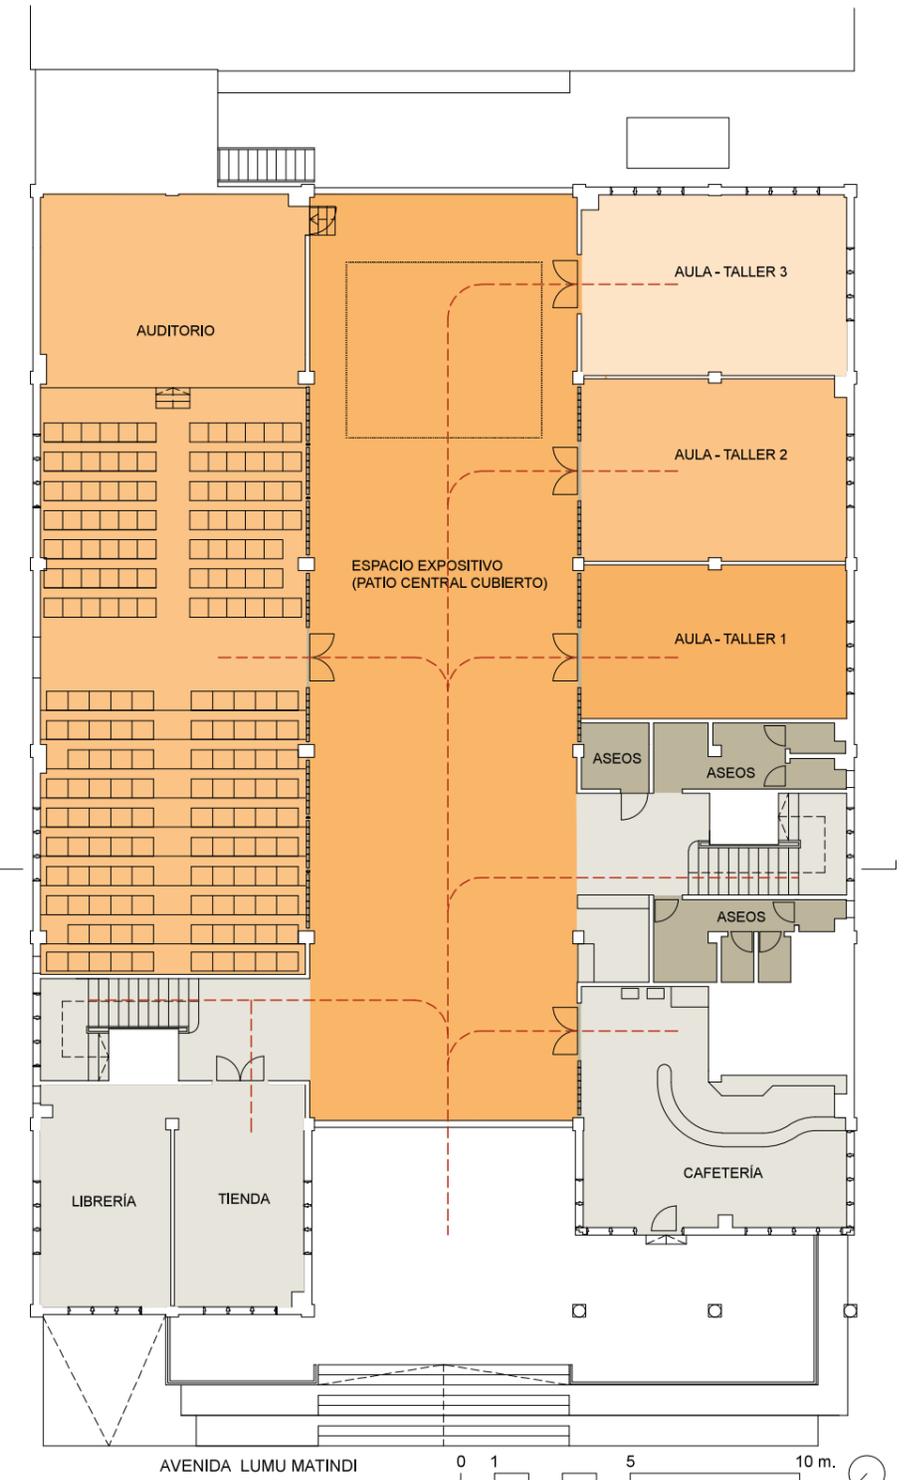
PLANTA BAJA

--- Recorridos públicos

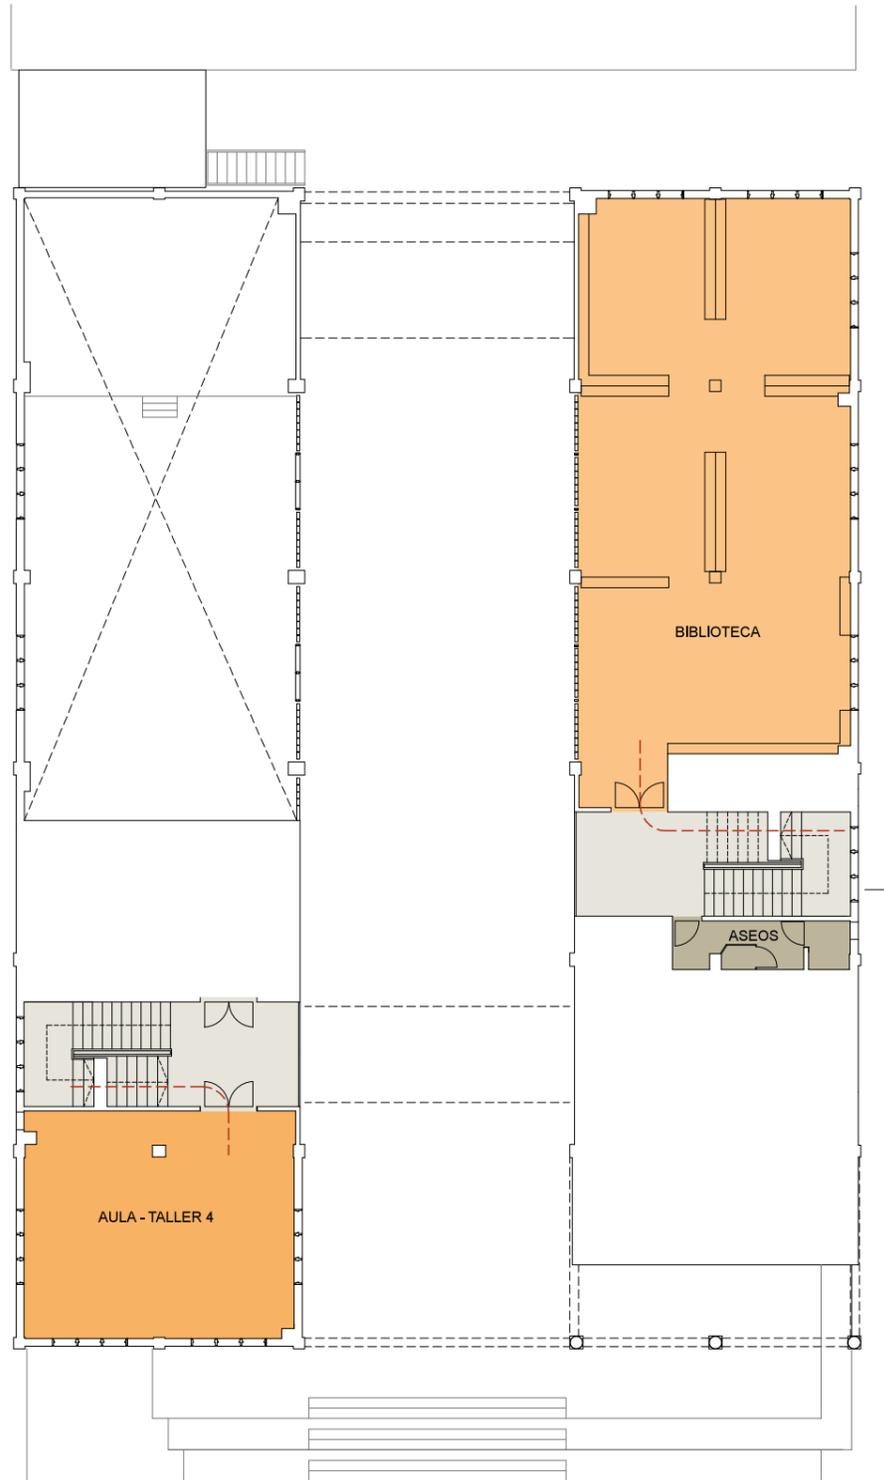
PLANTA +1

3. Biblioteca	128,25	
7. Aula - taller 4	50,55

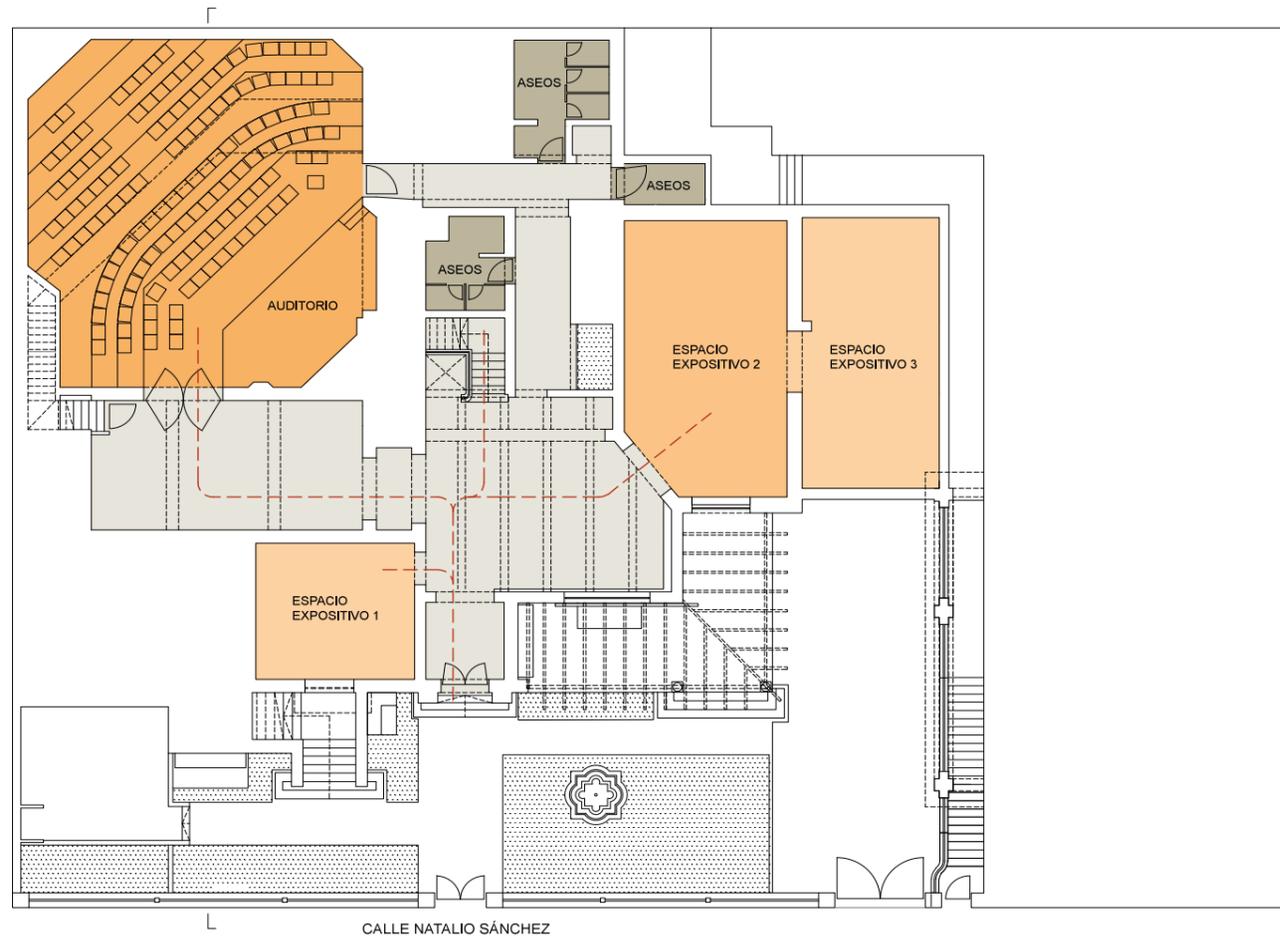
PLANTA BAJA

Espacios Culturales Públicos			CCE LIMA		Espacios Internos de Trabajo					
			Otros Espacios Públicos							
2. Auditorio	3. Espacio expositivo 2	6. Mediateca	15. Circulaciones		23. Área de trabajo 6	22. Área de trabajo 5		10. Dirección		
						11. Área de trabajo 2		14. Cabina de control		
7. Biblioteca	4. Espacio expositivo 3	1. Espacio expositivo 1	16. Aseos		9. Secretaría	12. Área de trabajo 3		8. Área de trabajo 1		
								13. Área de trabajo 4		
					Otros Espacios Internos					
					19. Almacén		17. Camerinos		20. Cocina - Comedor	
							21. Aseos (de acceso desde las oficinas)		18. Seg. unid. ad.

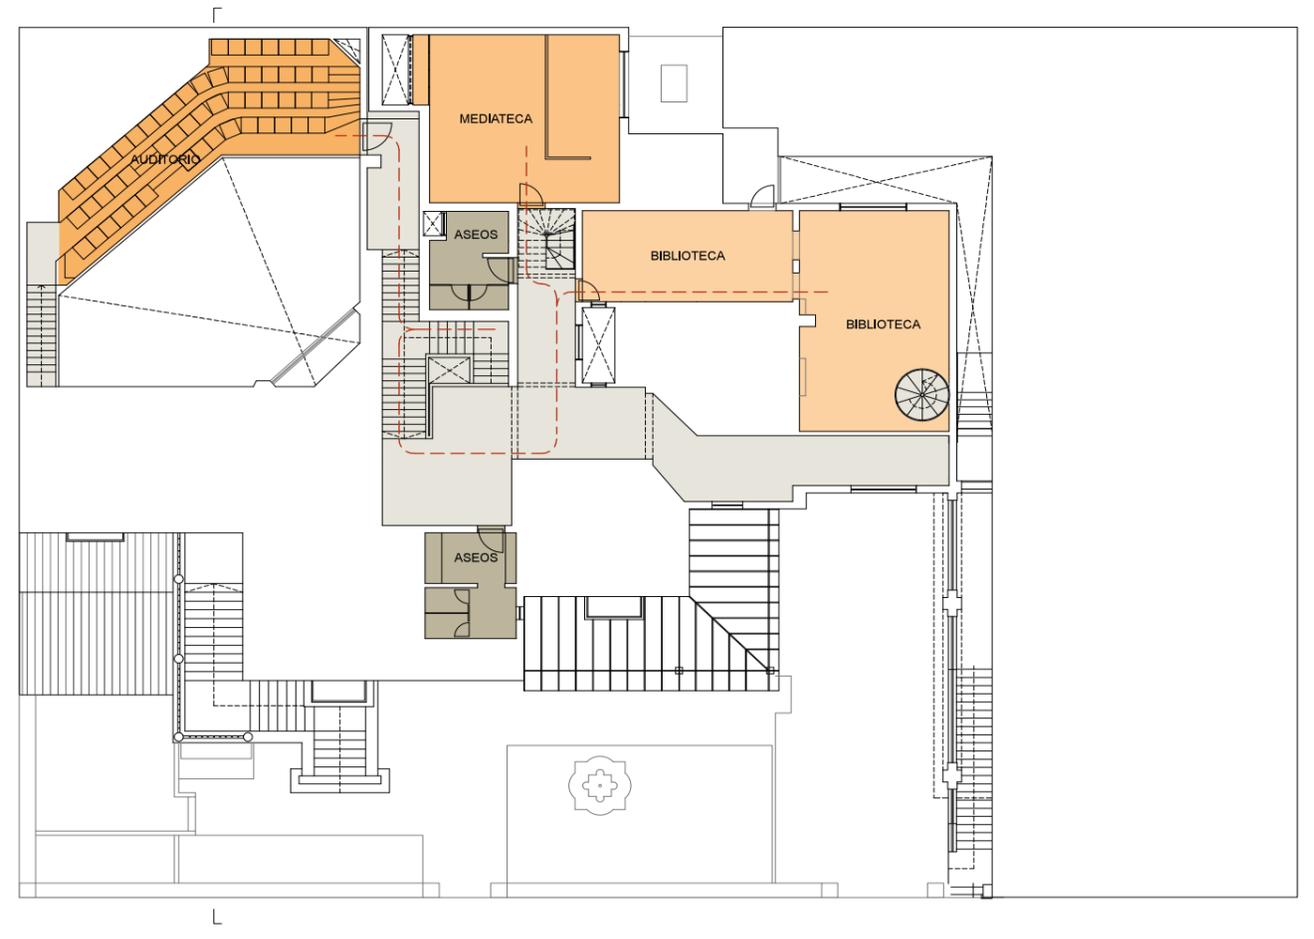
PLANTA +1

--- Recorridos públicos  
 0 1 5 10 m.

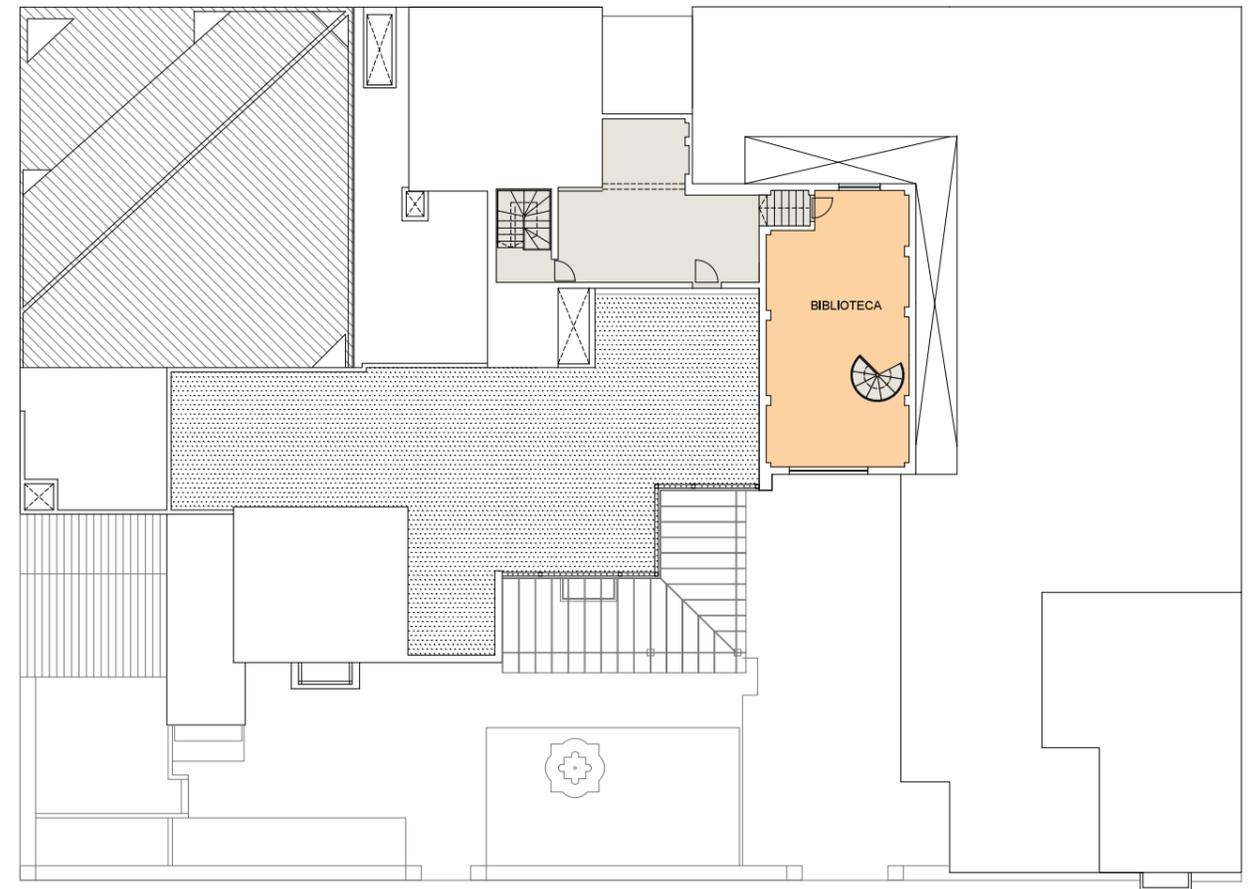
PLANTA +2

--- Recorridos públicos 0 1 5 10 m.

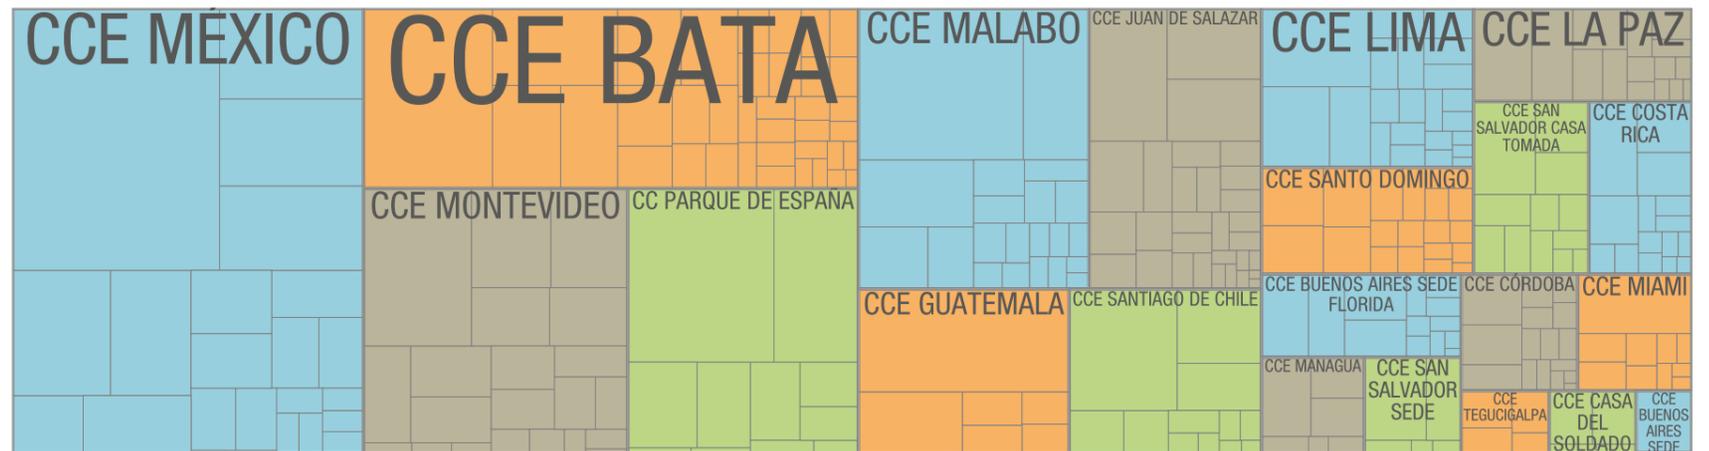
Comparación de los edificios de la Red de CCE en función de su superficie útil.

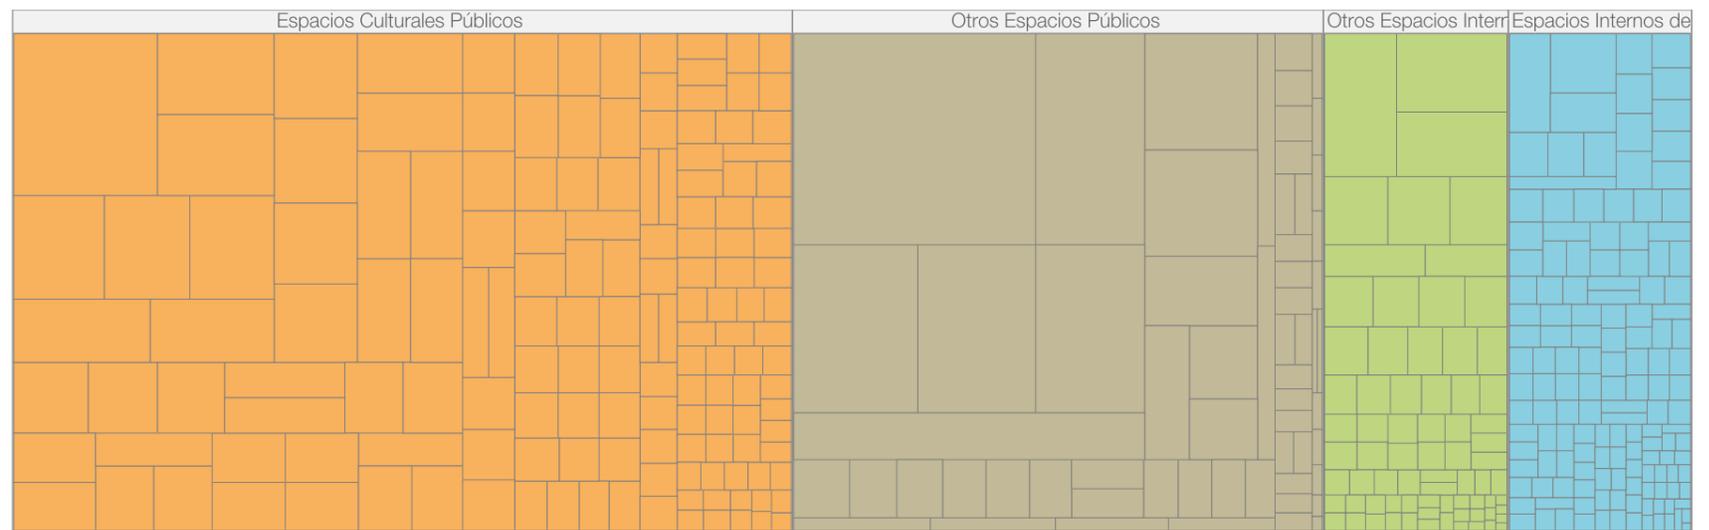
Distribución de los distintos tipos de espacios del conjunto de la Red de CCE.

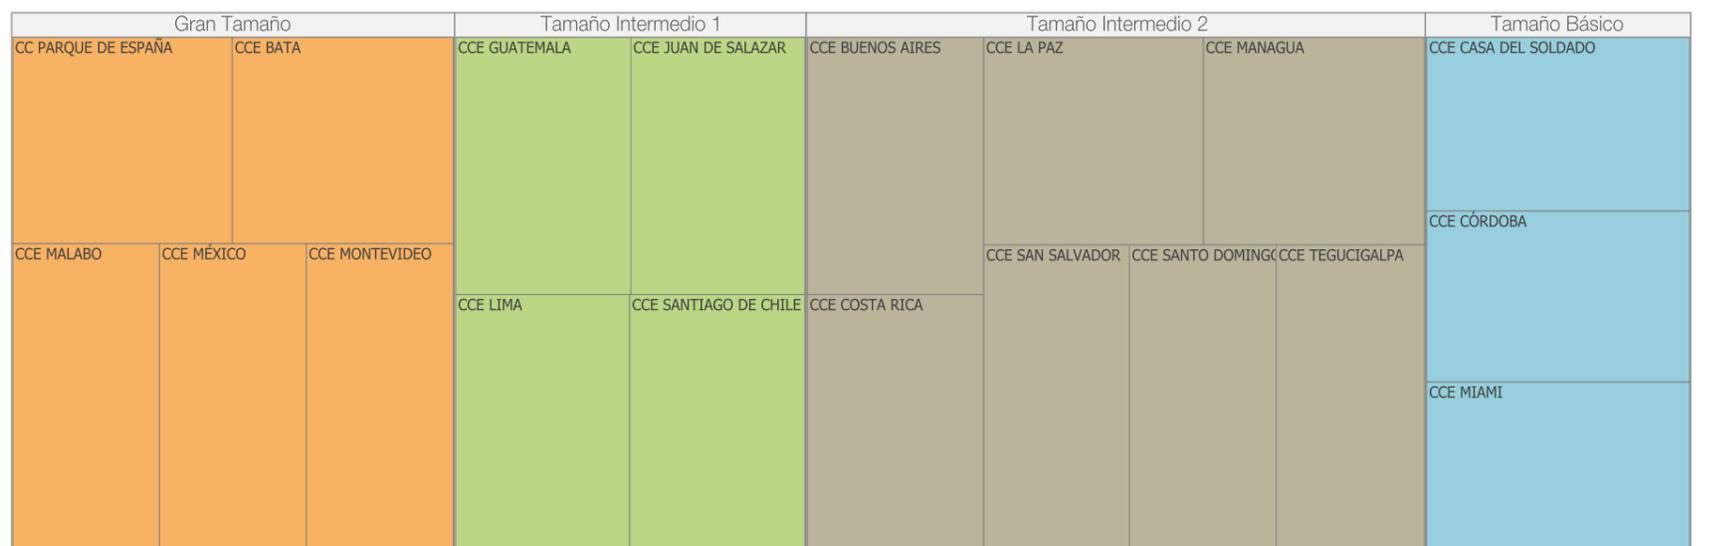
Clasificación de los centros de la Red de CCE en cuatro categorías según su tamaño.
